A-025/1997

INFORME TÉCNICO

**Accidente ocurrido el día 18 de Mayo de
1997 a la aeronave Air Tractor AT-802,
matrícula EC-GDI, en el término municipal
de Avinyonet del Penedés (Barcelona)**

COMISIÓN DE INVESTIGACIÓN DE ACCIDENTES E INCIDENTES DE AVIACIÓN CIVIL

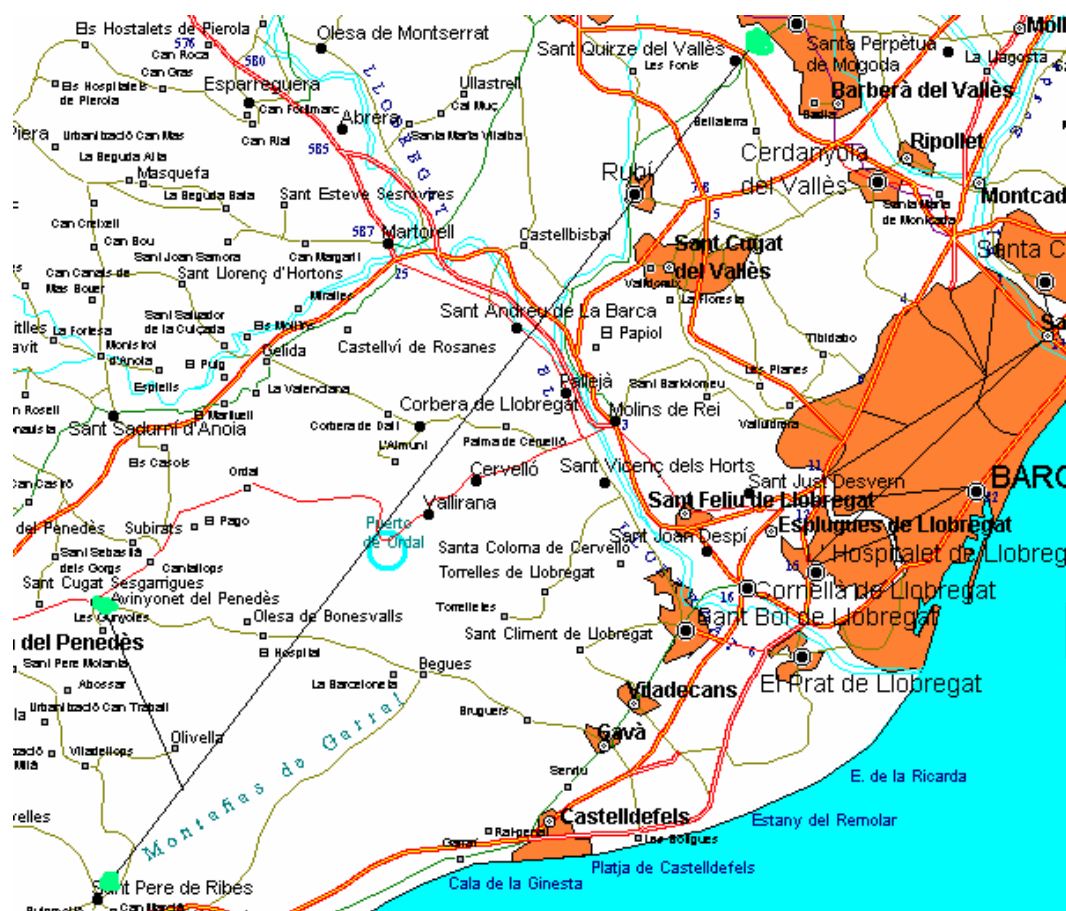
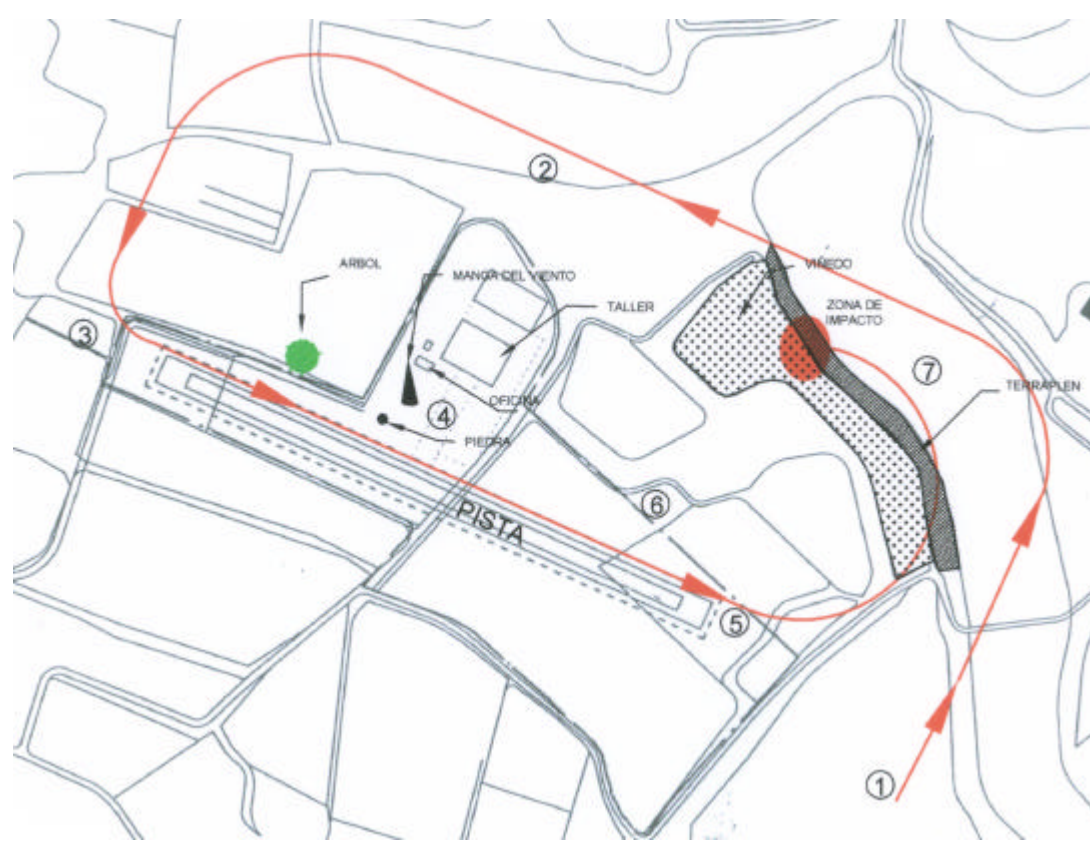
RECONSTRUCCIÓN DE LA TRAYECTORIA DE LA AERONAVE

La aeronave llegó al campo de ultraligeros de Avinyonet y realizó un circuito de aproximación a la pista 12, que culminó, según declaraciones de testigos, con una pasada a baja altura sobre dicha pista, seguida de un viraje a la izquierda muy cerrado, tras el cual se precipitó al suelo cerca de un viñedo cercano. En el Anexo A se puede ver un plano del campo en el que se ha dibujado la trayectoria de la aeronave tal y como fue descrita por un testigo.

Este testigo proporcionó una descripción muy detallada de los hechos tal y como los apreció desde su posición. Además, dibujó un esquema de los movimientos del avión, incluyendo 7 posiciones significativas, para ilustrar su descripción. La información de este esquema, con los números correspondientes a la declaración, se ha reproducido en el Anexo A.

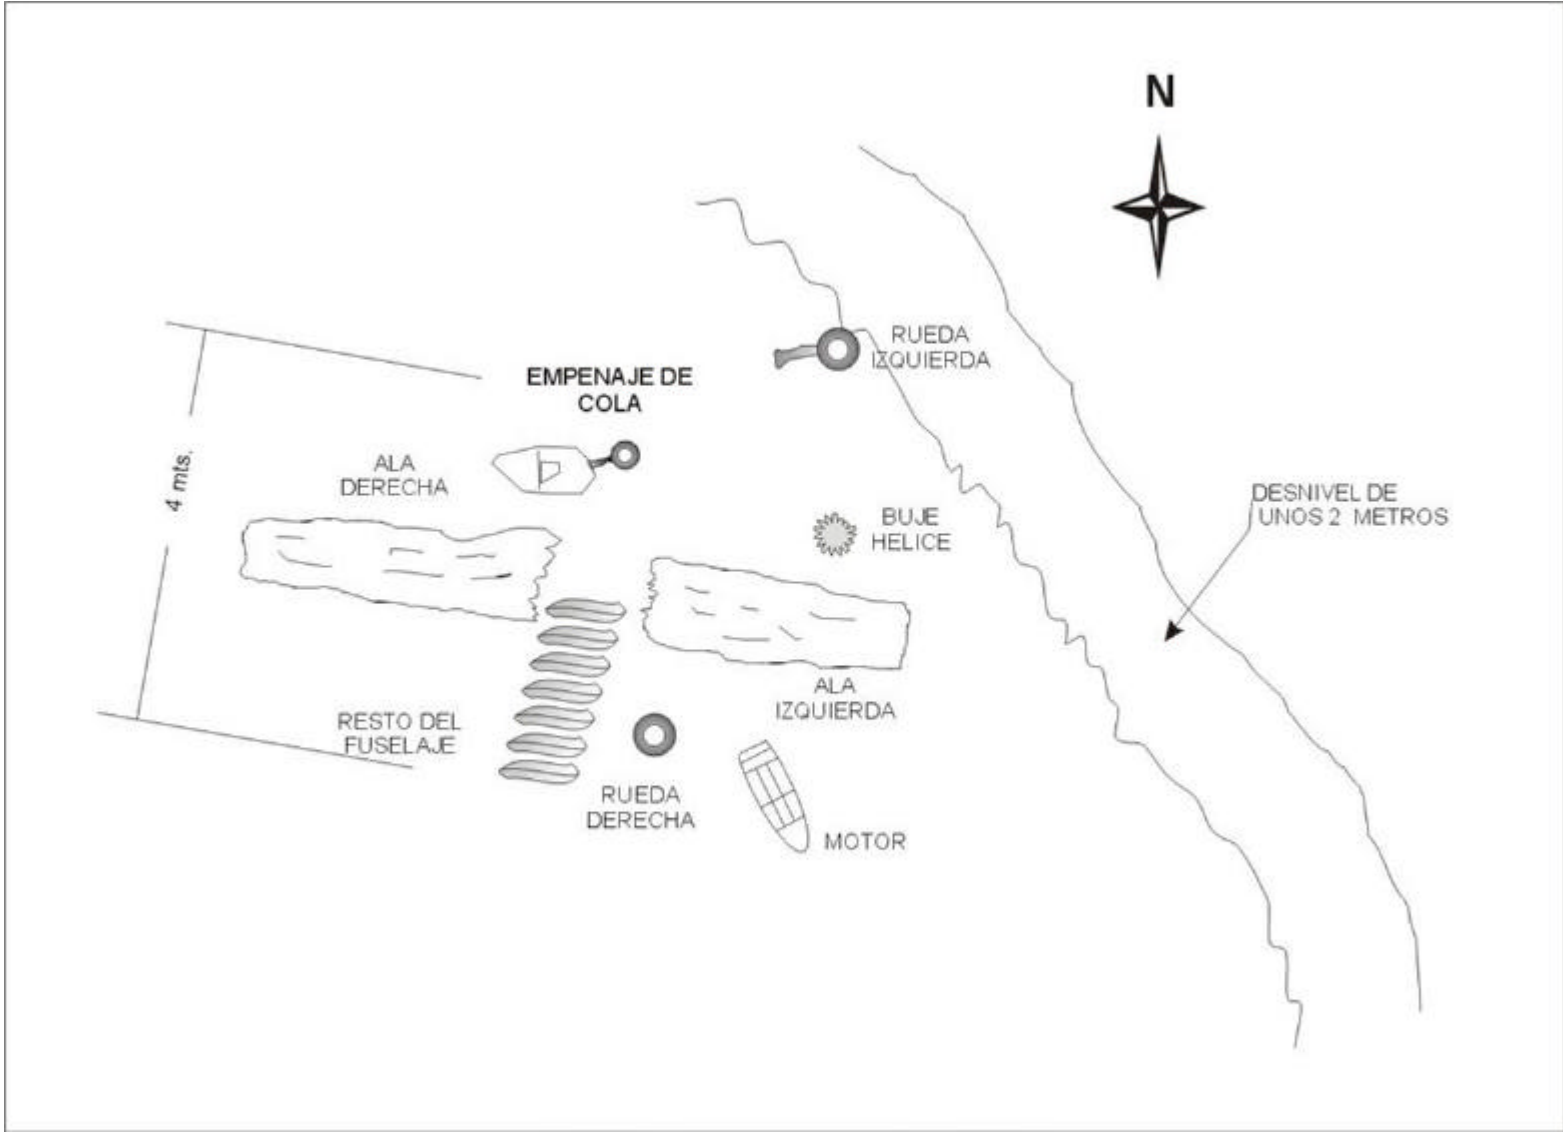
CROQUIS DE LA DISPERSIÓN DE RESTOS

En el lugar del accidente se apreció que los restos estaban relativamente agrupados y que habían quedado detenidos entre un cañaveral y un viñedo cercanos a la pista de ultraligeros, al final de un terraplén de unos 2 m de desnivel. La mayor parte de la aeronave había sido muy afectada por el fuego que había destruido por completo el fuselaje y en gran parte el ala.

La disposición en que habían quedado las partes de la aeronave, empezando desde atrás era: estabilizadores horizontal y vertical con rueda de cola; pata izquierda del tren; hélice; ala; fuselaje-cabina; rueda derecha; y motor. El efecto del impacto había hecho que la longitud que ocupaban los

Una vez en el suelo, la aeronave descendió por un terraplén ocupado por un cañaveral, como se ha descrito en el punto 1.12, giró unos 90º respecto a la trayectoria con la que arrastró por el suelo, y quedó detenida (ver Anexo B).

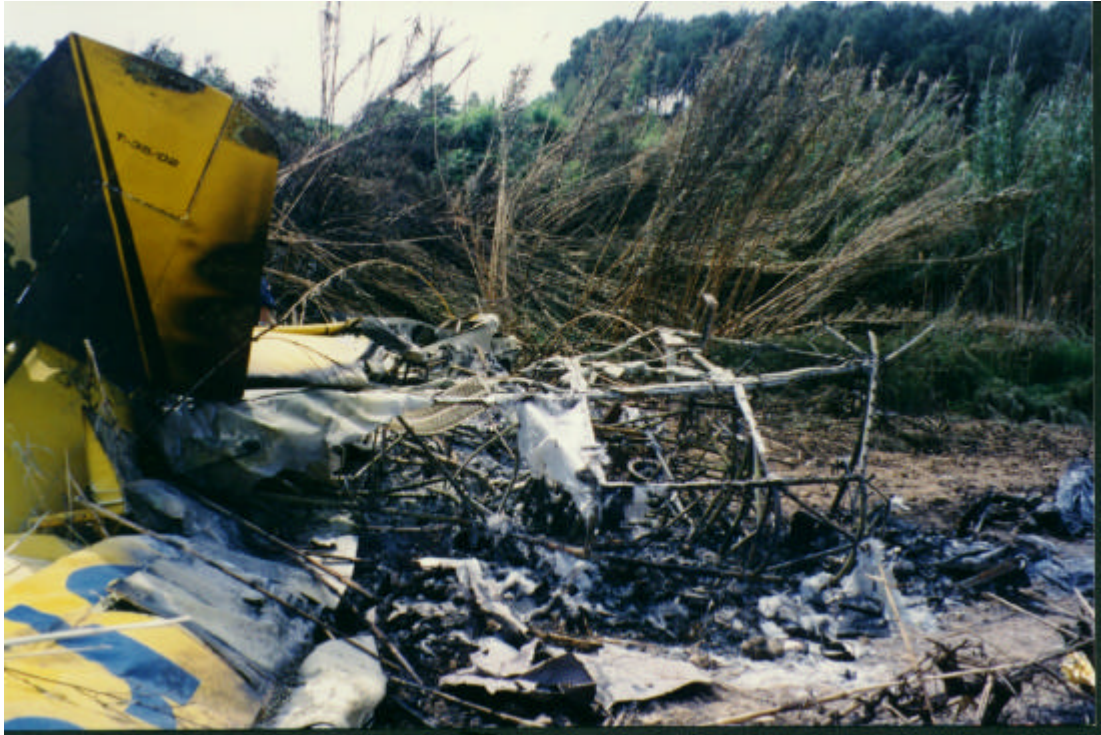
Se observó que la aeronave había ido arrastrando y cortando cañas del cañaveral mientras descendía hacia el viñedo que había al final, dejando un rastro de hollín y cañas quemadas. La aeronave continuó descendiendo terraplén abajo hasta que giró unos 90° con respecto a la trayectoria con la que había entrado y quedó detenida.

Foto 1.- Vista desde la derecha; zona del terraplén por donde entró la aeronave; cañas quemadas.

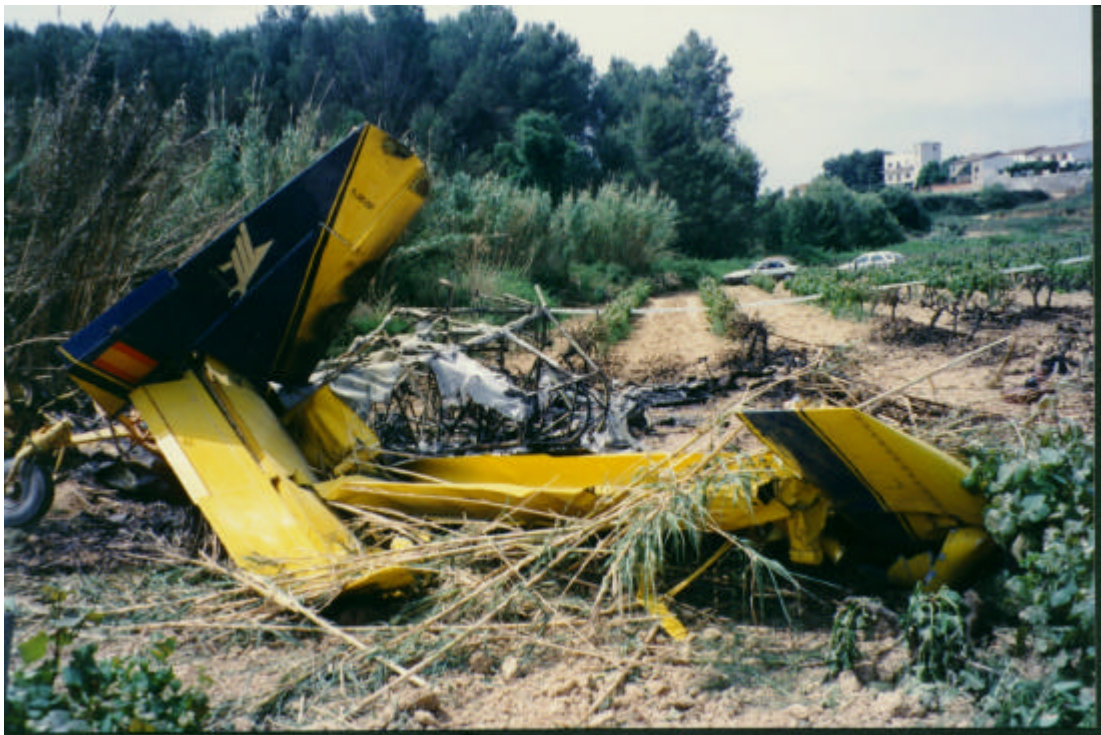
La parte de los estabilizadores había resultado menos dañada por el fuego y en ella se podía apreciar que los timones de dirección y profundidad estaban completos y la rueda de patín de cola estaba intacta.

Foto 2.- Vista desde atrás; semiala derecha; fuselaje deformado y quemado; línea recta de llamaradas hacia las cepas; patín de cola intacto.

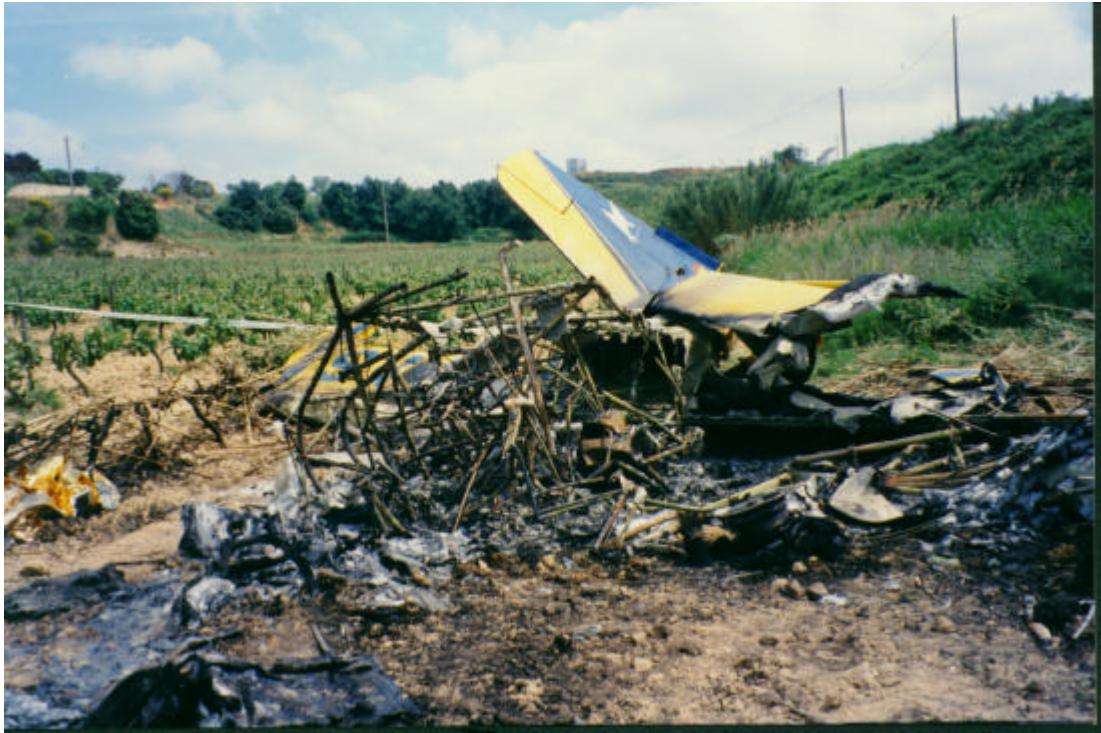
restos principales, desde el patín de cola hasta la parte delantera del fuselaje, fuese de sólo unos 4 metros, en comparación con los 11.07 m de largo que mide el avión.

Foto 3.- Vista desde delante; llanta de la rueda derecha; unos 4 metros desde la cola a la parte delantera del fuselaje.

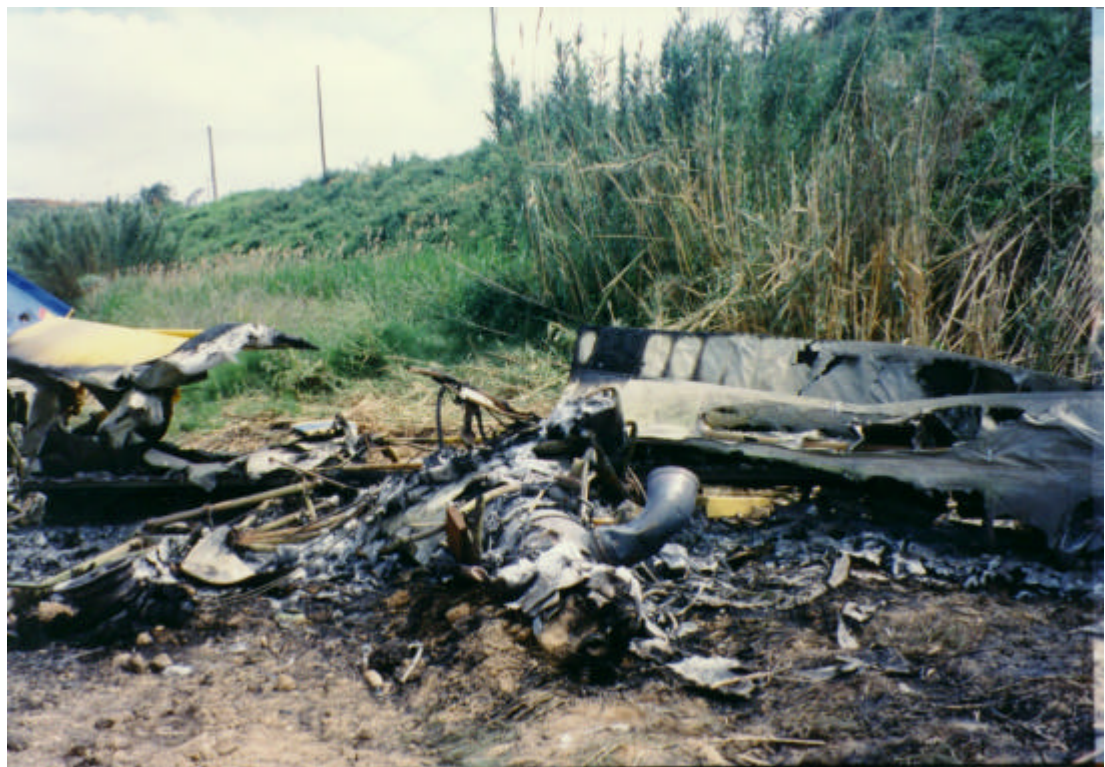
El motor quedó completamente destruido y semienterrado en la parte delantera de los restos. Las cinco palas de la hélice se desprendieron con anterioridad y aparecieron más atrás. Las evidencias del lugar del impacto indicaban que la hélice giraba en el momento del impacto.

Foto 4.- Motor semienterrado; semiala izquierda; llanta rueda derecha; la hélice se desprendió antes.

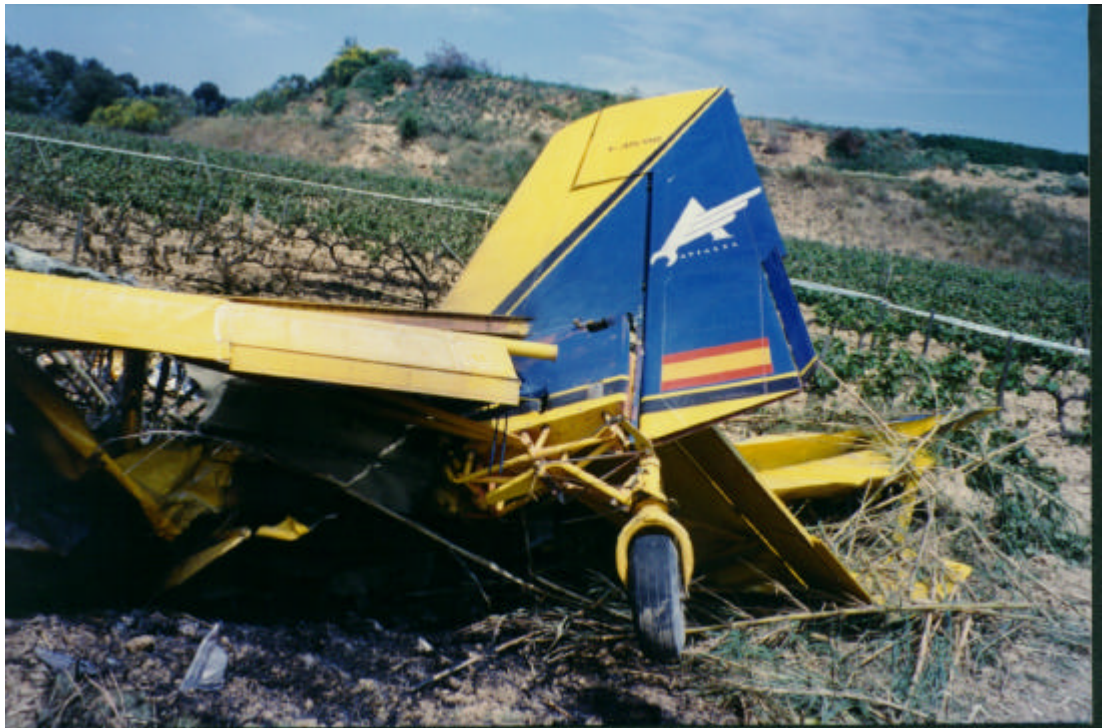
Foto 5.- Patín de cola y timones. Cepas quemadas.

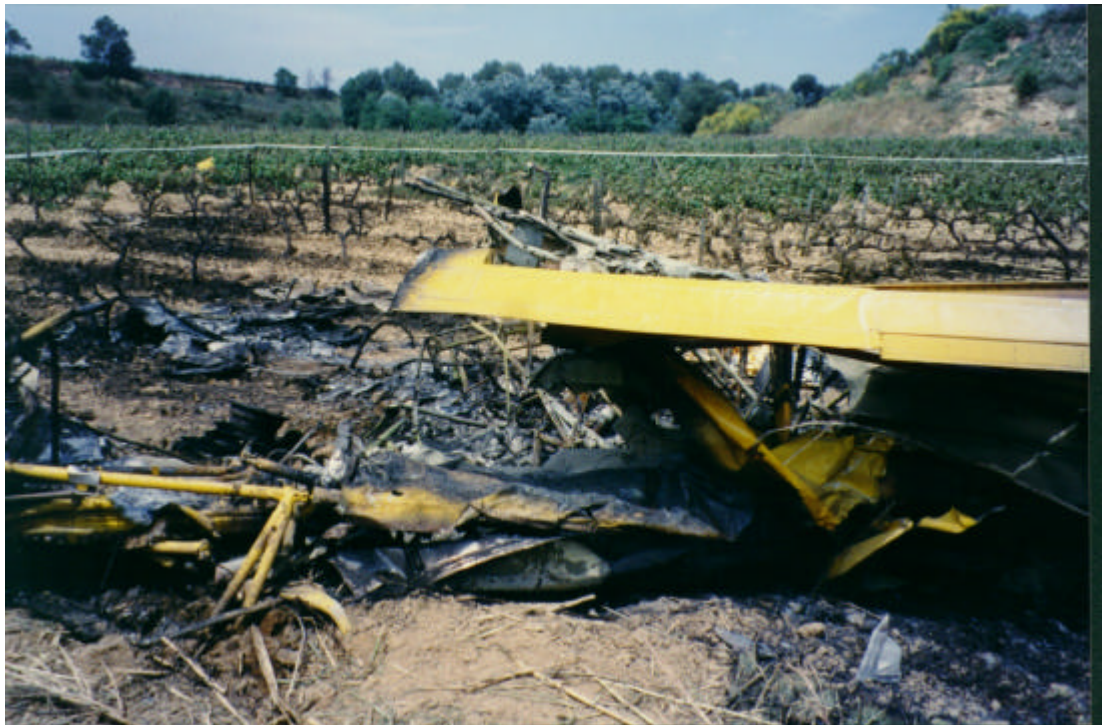
Más adelante de los restos, en línea recta de aproximadamente la misma dirección en la que había entrado la aeronave, se podía ver que una veintena de cepas aparecían calcinadas, con restos de combustible quemado en el suelo, y que otras cepas situadas a los lados habían sido también afectadas por fuego o calor intenso.

Foto 6.- Semiestabilizador horizontal izquierdo; llanta de la rueda derecha; línea recta de cepas quemadas,

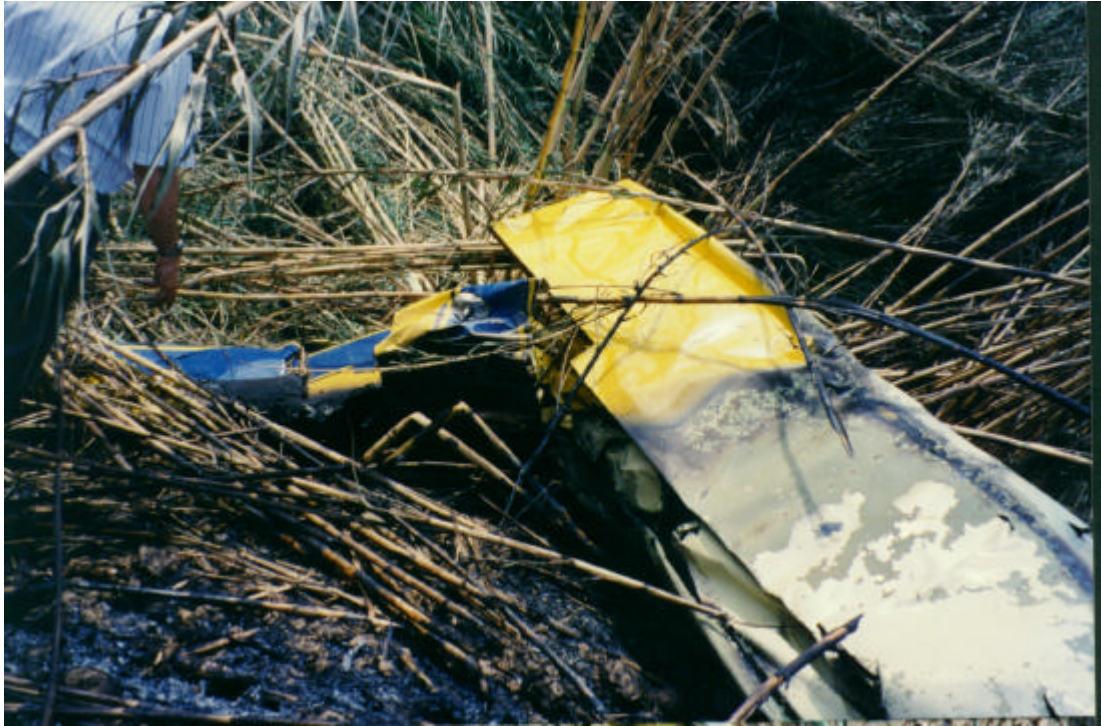
Foto 7.- Semiala izquierda.

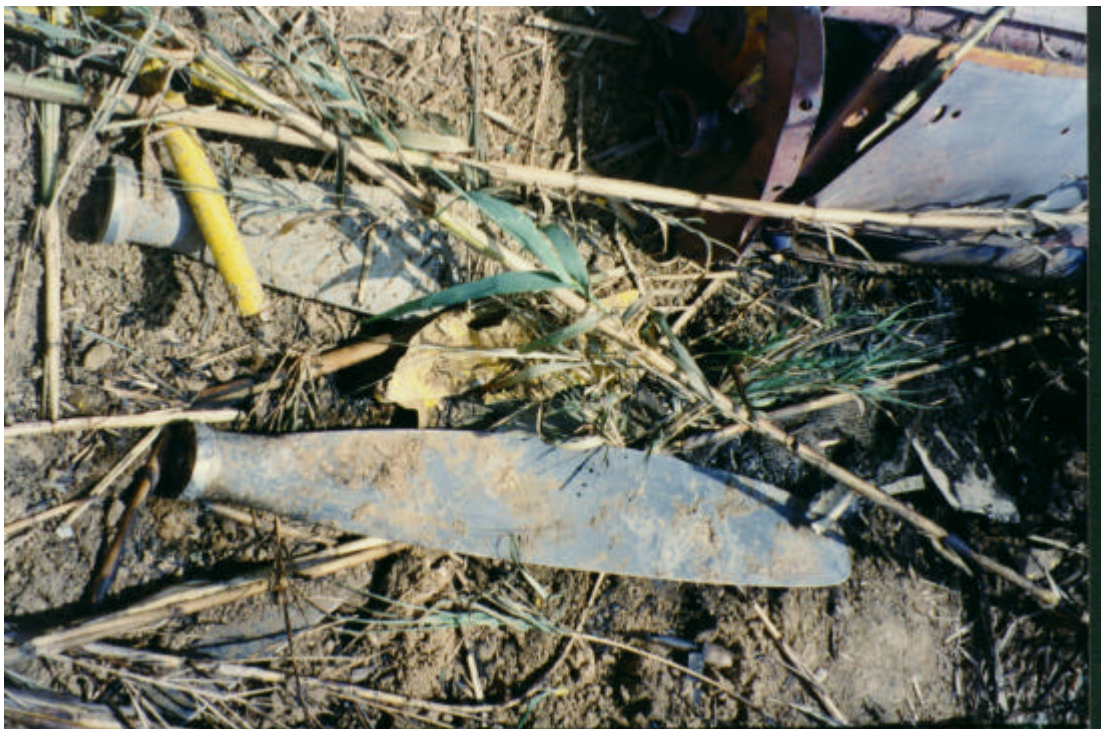
Foto 8.- Palas desprendidas

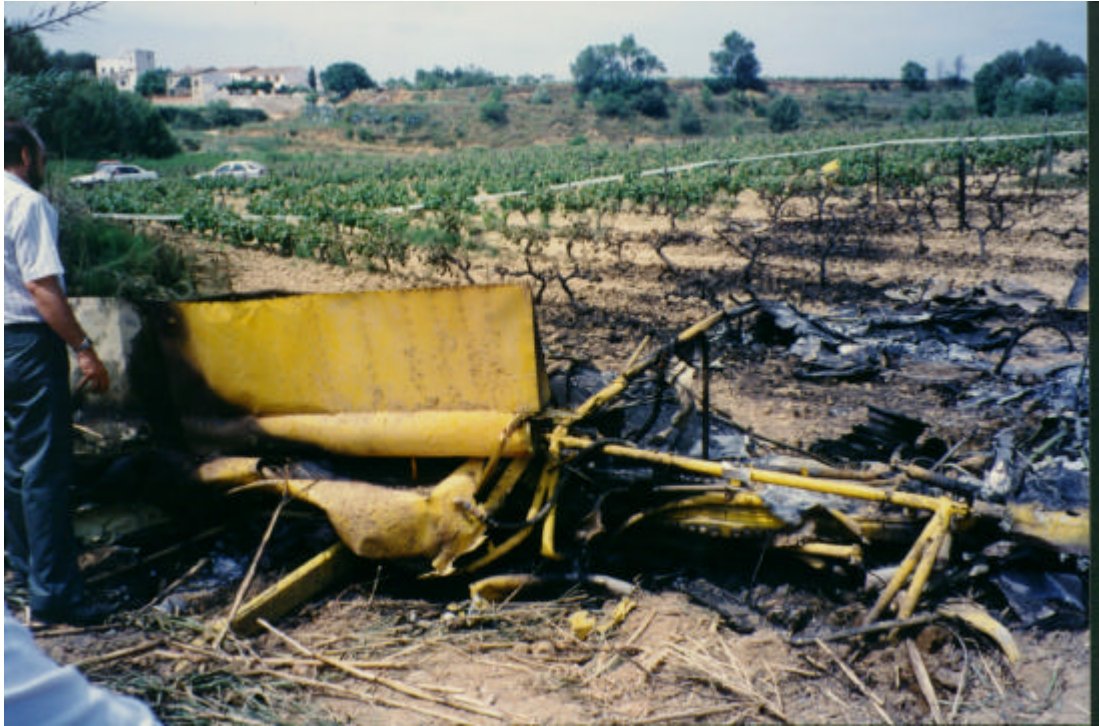
Foto 9.- Restos de semiala izquierda; línea recta de cepas quemadas.

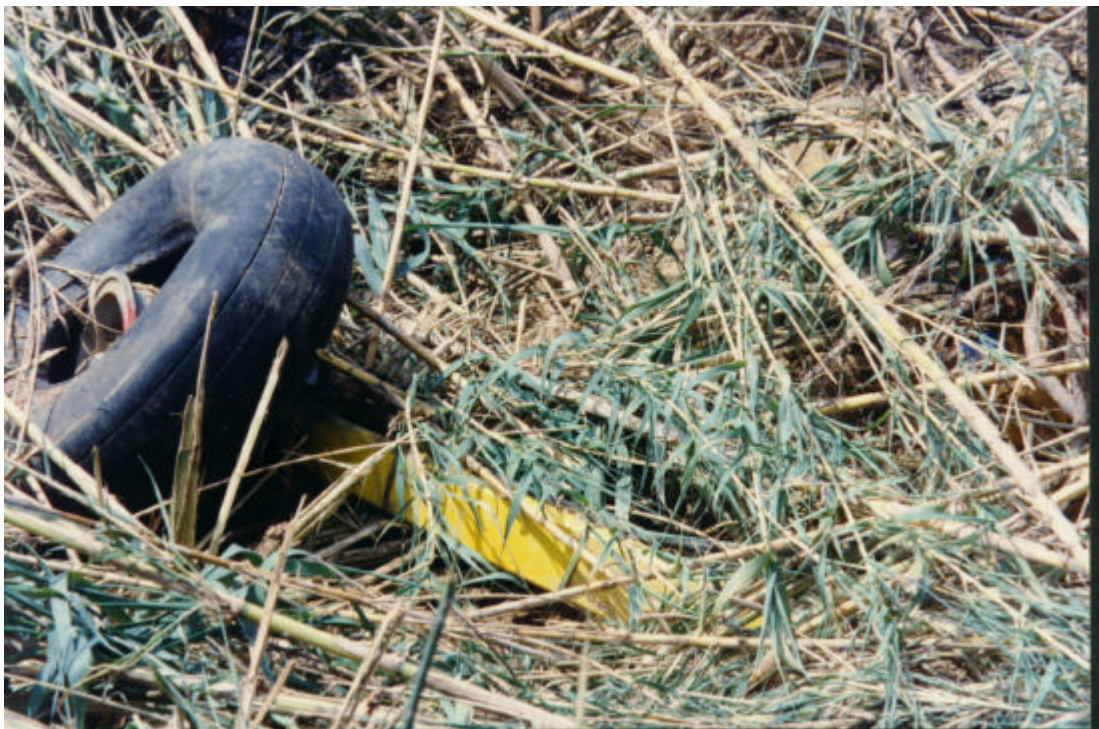
La rueda derecha del tren principal había sido consumida por el fuego y aparecía en la parte delantera de los restos, mientras que la pata izquierda del tren se había desprendido con anterioridad y aparecía en la parte trasera de los restos, cerca de los estabilizadores, sin que la cubierta de su rueda se hubiese quemado.

Foto 10.- Rueda izquierda.
