RESUMEN DE DATOS

Matrícula	EC-LFL
Tipo y modelo	AGUSTA AW 119 MK II
Explotador	FAASA

1. INFORMACIÓN SOBRE LOS HECHOS

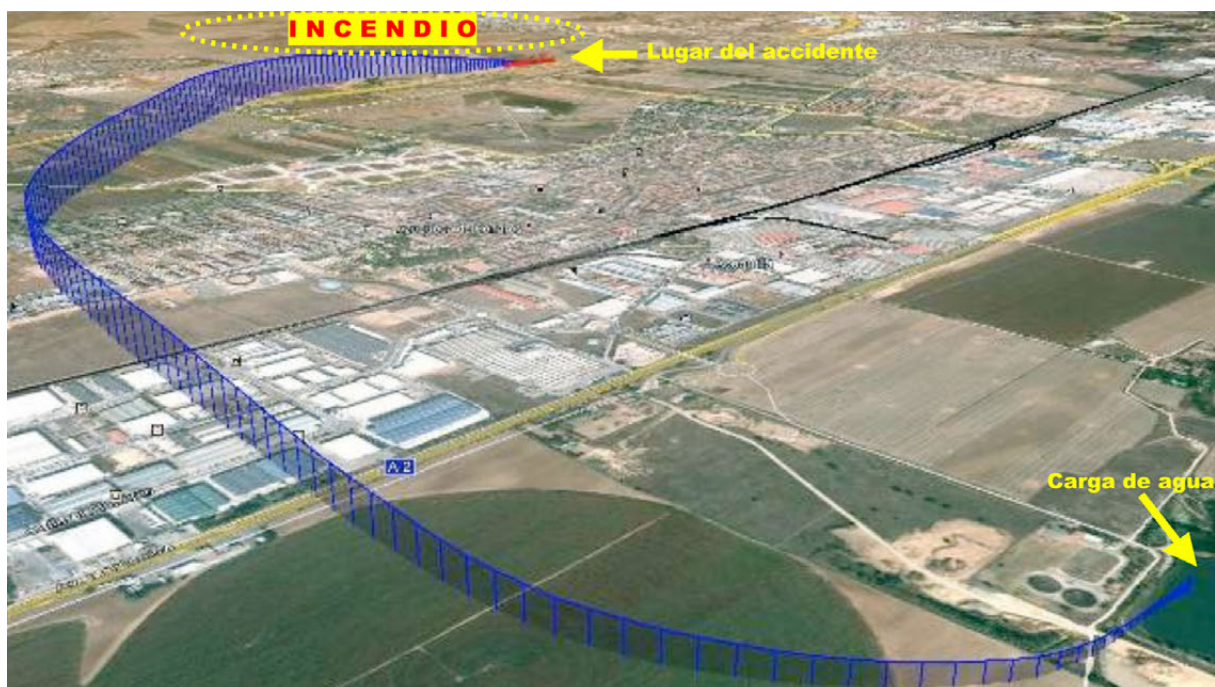
Las cargas de agua las estaba realizando en unas lagunas situadas junto a la depuradora que hay al sureste de Azuqueca de Henares (véase figura 1).

Figura 1. Trayectoria de la última carga de agua

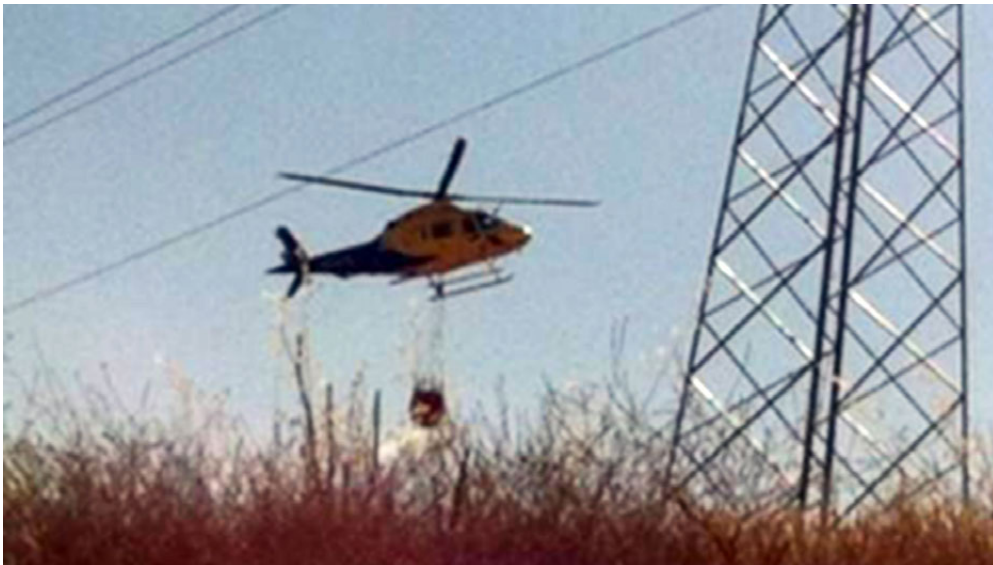
Había hecho las cinco primeras descargas en un campo situado al norte de la citada población junto a la autopista radial R-2, dentro del término municipal de Quer, y la sexta la realizó mientras volaba próximo a una línea eléctrica de alta tensión (figura 2), con rumbo norte aproximadamente.

Inmediatamente después de lanzar el agua golpeó con una de las palas del rotor principal contra uno de los cables del tendido eléctrico de la línea que va desde Meco a Cabanillas del Campo, situados a una altura de entre 15 m y 20 m, y el cable se desprendió.

Figura 2. Helicóptero instantes antes del accidente

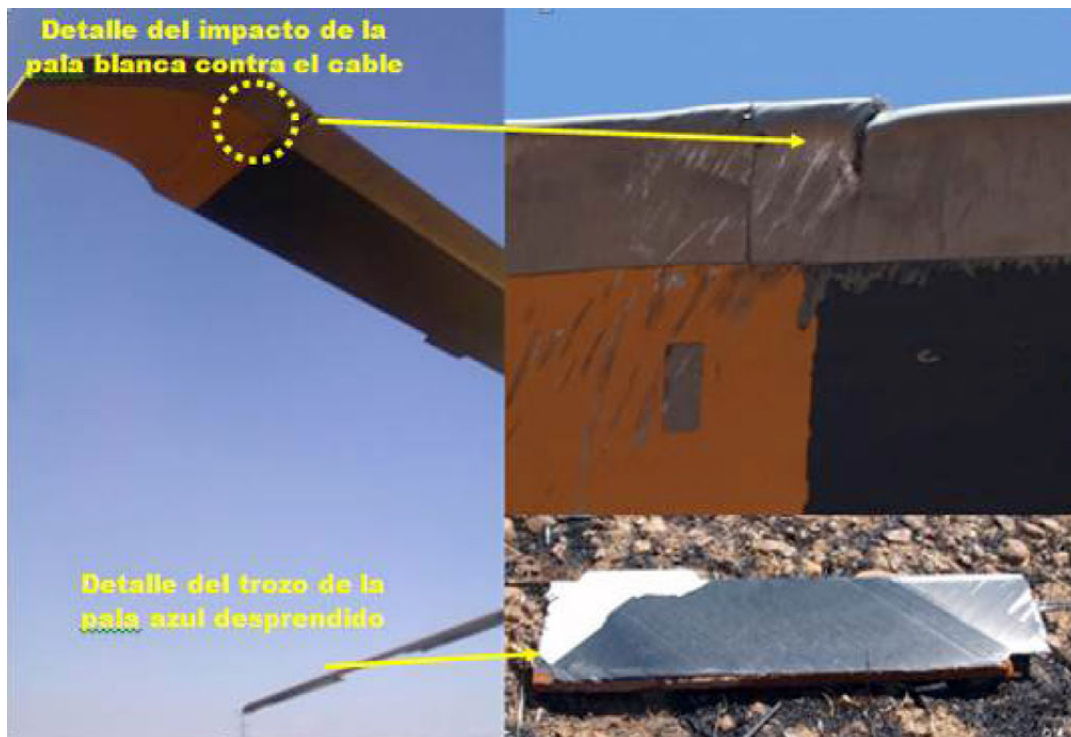
Figura 3. Daños en las palas blanca y azul

El helicóptero resultó con dos palas del rotor principal dañadas. Una de ellas (marcada en color blanco) presentaba un golpe en el borde de ataque a 20 cm de la punta, y la

siguiente pala (marcada en color azul), según la secuencia de giro del rotor principal², había perdido un trozo de 1 m de largo por 30 cm de ancho en la zona del borde de salida a una distancia de 1 m de la punta. Además, la aeronave presentaba un impacto en el carenado que cubre la parte superior del cono de cola, a 20 cm del borde de ataque del estabilizador vertical, y un ligero roce en el patín de cola.

Durante la investigación ha quedado constatado que el helicóptero impactó con una de sus palas contra uno de los cables del tendido eléctrico, y que al desprenderse este, golpeó como si de un látigo se tratase contra la siguiente pala según la secuencia de giro del rotor, rompiendo un trozo en el borde de salida.

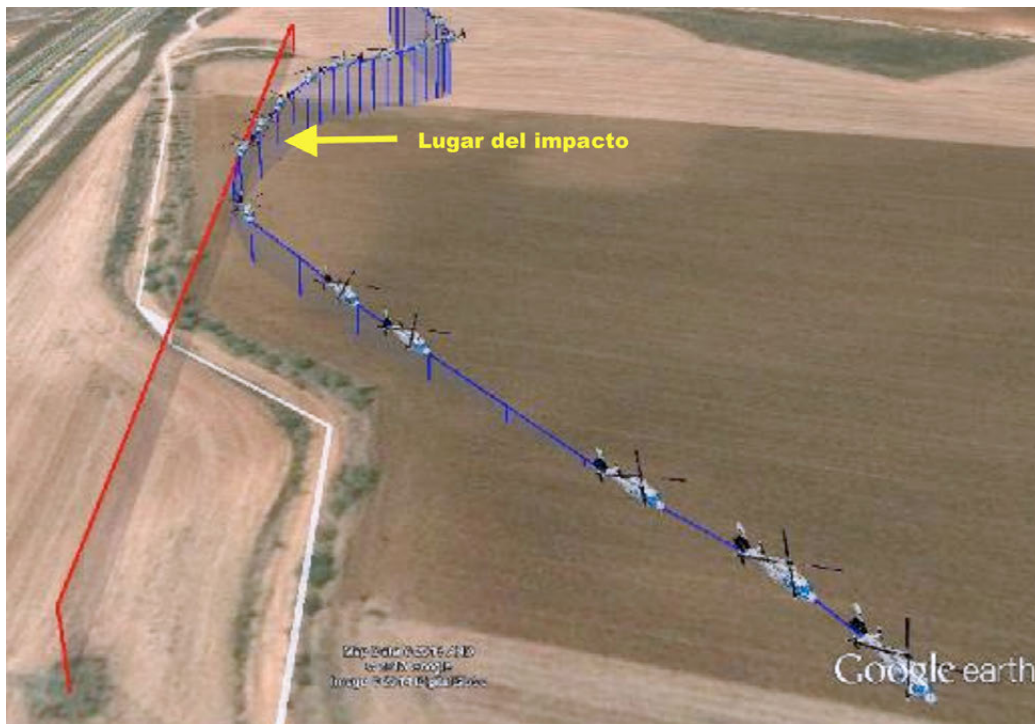
En la figura 5 se han reproducido los últimos instantes de la trayectoria sobre una imagen tomada del programa Google Earth.

Figura 5. Instantes finales de la trayectoria

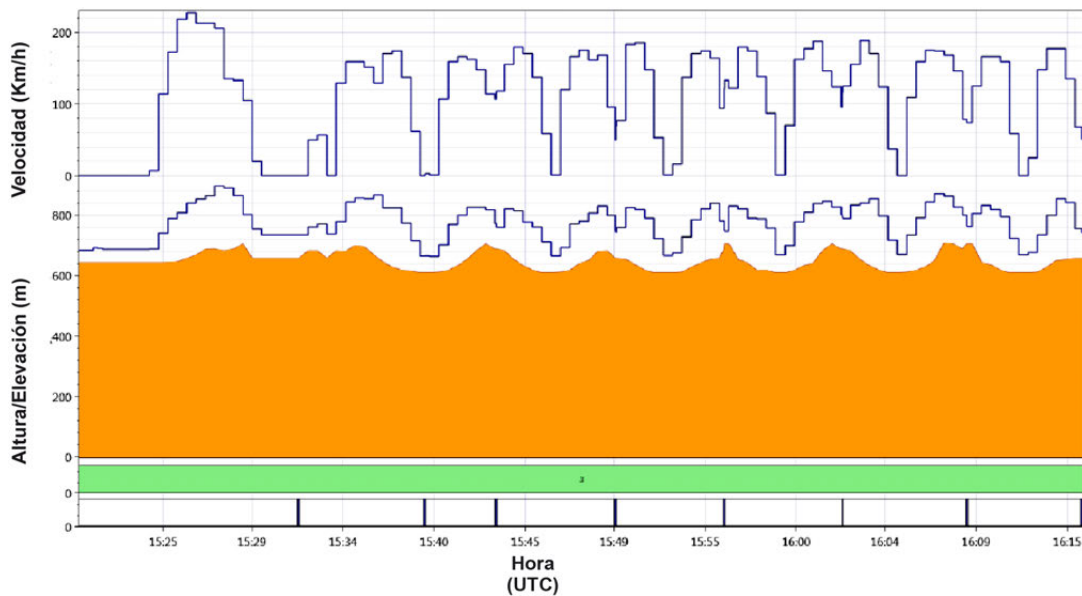
En el gráfico de la figura 6 se pueden ver las velocidades y las altitudes, que son congruentes con la información facilitada por el piloto, es decir, una primera aproximación a la zona y a continuación seis circuitos de carga y descarga sobre el incendio.

Figura 6. Gráfico de las cargas de agua

Analizando de manera global todos los viajes completos que había realizado anteriormente (carga de agua y posterior descarga) se observa bastante uniformidad en cuanto a las velocidades, alturas y regímenes de descenso, por lo que no parece que la maniobra de descarga en la que se produjo el accidente se realizara de manera distinta a las demás. El piloto estaba avisado de que tenía una línea eléctrica a su derecha, la había visto, tenía buena visibilidad, y el accidente sobrevino simplemente por un error en la apreciación de la distancia.
