**RESUMEN DE DATOS**

Fecha y hora	<b>Viernes, 12 de julio de 2013; 18:00 h<sup>1</sup></b>
Lugar	<b>Aeropuerto de Reus (Tarragona)</b>

Matrícula	<b>F-GUSK</b>
Tipo y modelo	<b>AVIAT A-1B (HUSKY)</b>
Explotador	<b>Privado</b>

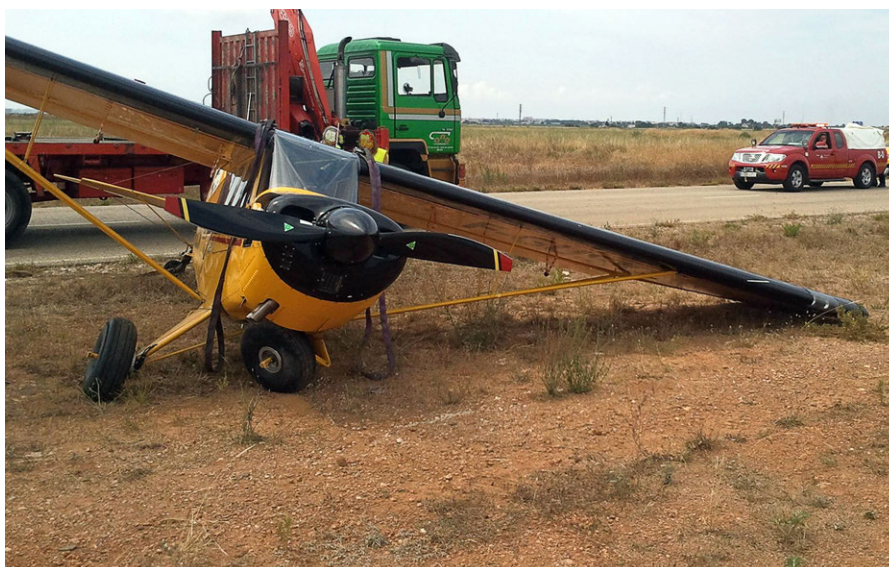
Tanto la aproximación a la pista, como la toma de contacto fueron totalmente normales, pero durante la posterior carrera de aterrizaje el piloto perdió el control de la aeronave, que comenzó a girar de forma brusca hacia su derecha, saliéndose de la pista por ese lado. Durante este movimiento se produjo la rotura de la pata izquierda del tren de aterrizaje principal, lo que posibilitó que impactaran contra el suelo los extremos del plano izquierdo y del timón de profundidad de ese mismo lado.

La aeronave quedó finalmente detenida en el lado derecho de la franja de la pista 07, pudiendo el piloto abandonarla por sus propios medios.

Figura 1. Fotografía de la aeronave

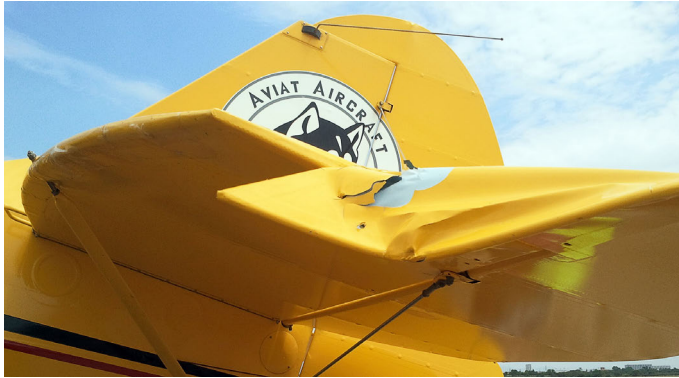
El extremo del plano izquierdo tuvo daños de pequeña entidad causados por su impacto contra el suelo, en tanto que el timón de profundidad del lado izquierdo quedó con una gran deformación.

Figura 2. Daños en el timón de profundidad
