RESUMEN DE DATOS

Fecha y hora	Viernes, 13 de septiembre de 2013; 16:28 h¹
Lugar	Lles de Cerdanya (Lleida)

Matrícula	D-KMLA
Tipo y modelo	GLASER DIRKS DG-800B
Explotador	Privado

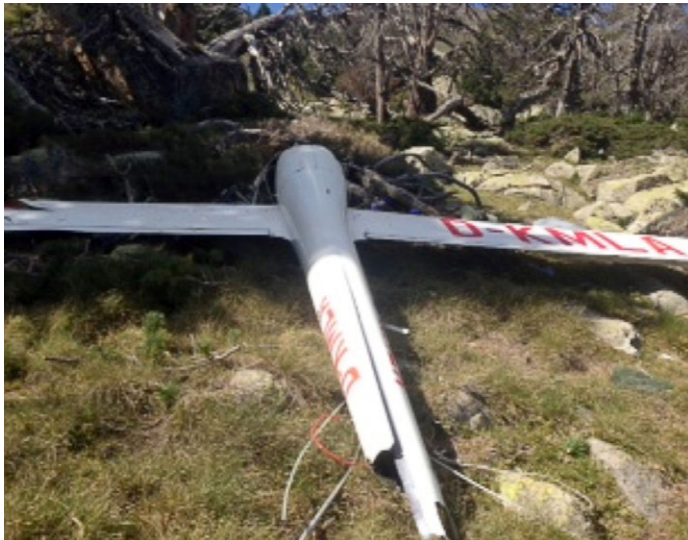
Figura 1. Fotografía de los restos de la aeronave (en posición invertida)

Tras el impacto contra los árboles la aeronave se precipitó contra el suelo, quedando detenida en posición invertida.

Los dos planos de la aeronave resultaron con daños importantes a causa de su impacto con los árboles.

El morro de la aeronave resultó prácticamente destruido.

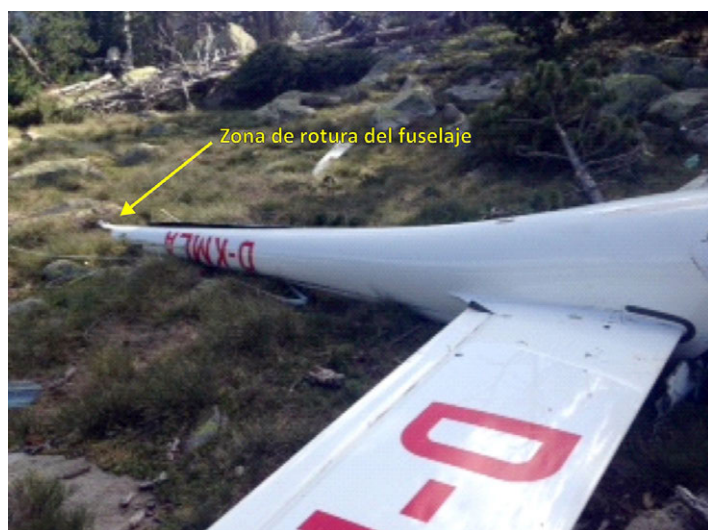
Figura 2. Fotografía de la parte final del fuselaje

El empenaje de cola se desprendió por la rotura de la parte final del fuselaje.

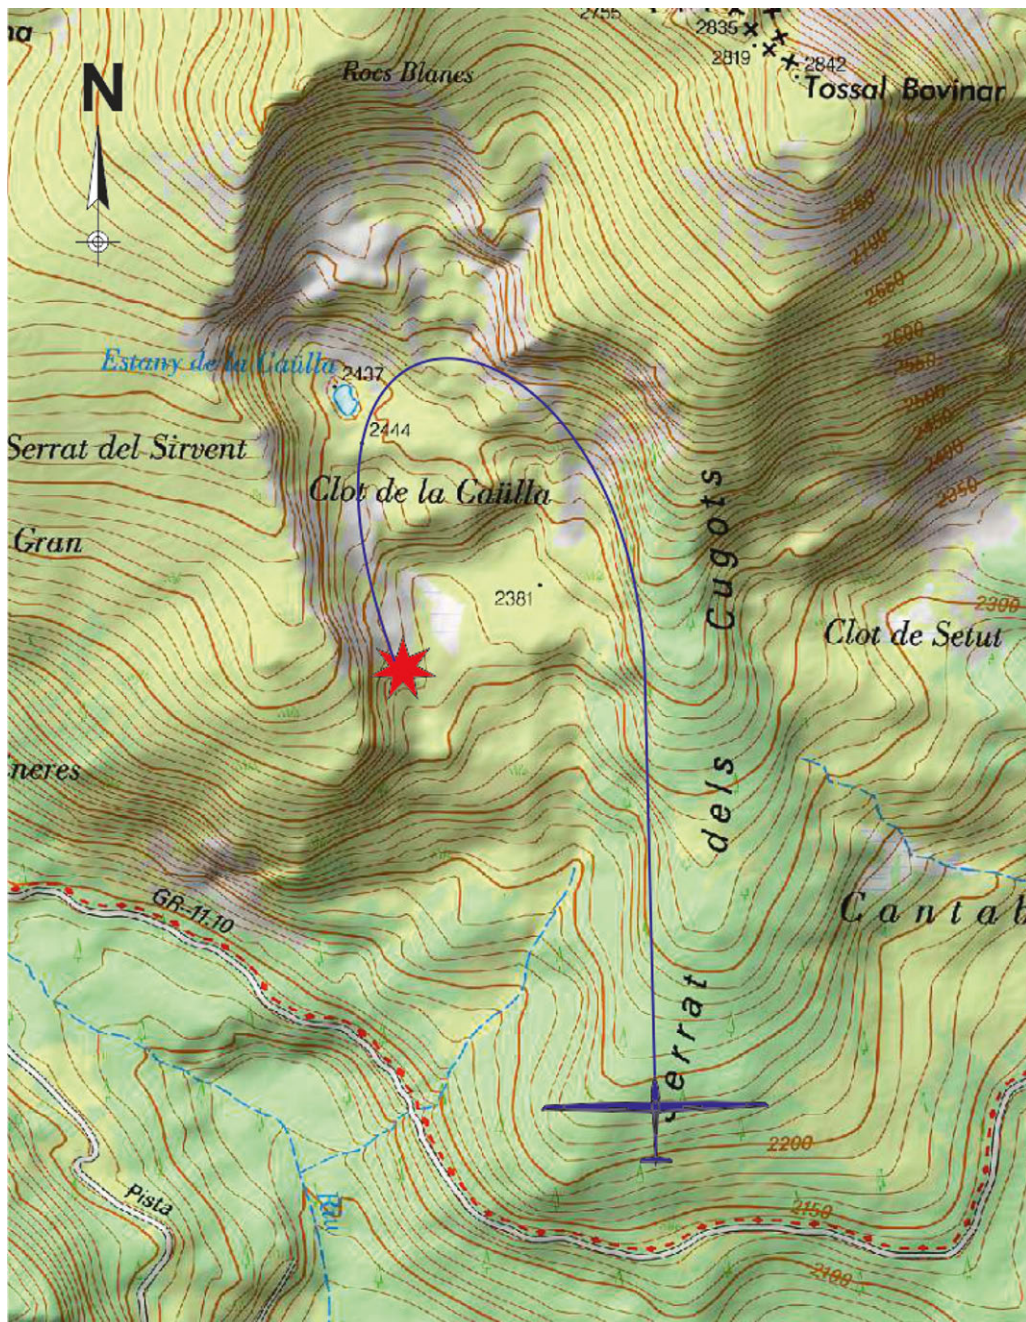
Figura 3. Mapa de la zona del accidente y posible trayectoria de la aeronave.
Cartografía: © Instituto Geográfico Nacional de España

El accidente ocurrió en una zona denominada «Clot de la Caülla», que es un valle de pequeñas dimensiones situado en la ladera sur de la línea de montañas por cuyas cumbres discurre la frontera entre España y Andorra, y a una cota ligeramente inferior a la de las cimas. Este valle está orientado prácticamente norte-sur, y circundado por montañas en sus lados norte, oeste y este. El fondo está conformado por dos planicies. La planicie superior se encuentra a una altitud de 2.444 m, y la inferior a unos 60 m por debajo de ésta. El lado sur se abre al valle principal, que discurre en dirección noreste-suroeste, a unos 400 m por debajo (véase figura 3).

Sobre el mapa de la figura 3 se ha dibujado la posible trayectoria que siguió la aeronave durante la última fase del vuelo. Las cumbres de las montañas que hay en esta zona tienen altitudes en torno a los 2.800 m.

La aeronave habría penetrado en el valle desde el sur, posiblemente ajustándose a la ladera derecha del valle, denominada «Serrat dels Cugots», que separa el «Clot de la Caülla» del «Clot de Setut», para luego virar a la izquierda e incorporarse a la térmica.
