INFORME CIAIM-02/2014

Embarrancada e inundación del pesquero INMACULADA SEGUNDO,
en la ría de Santoña, el 20 de abril de 2013

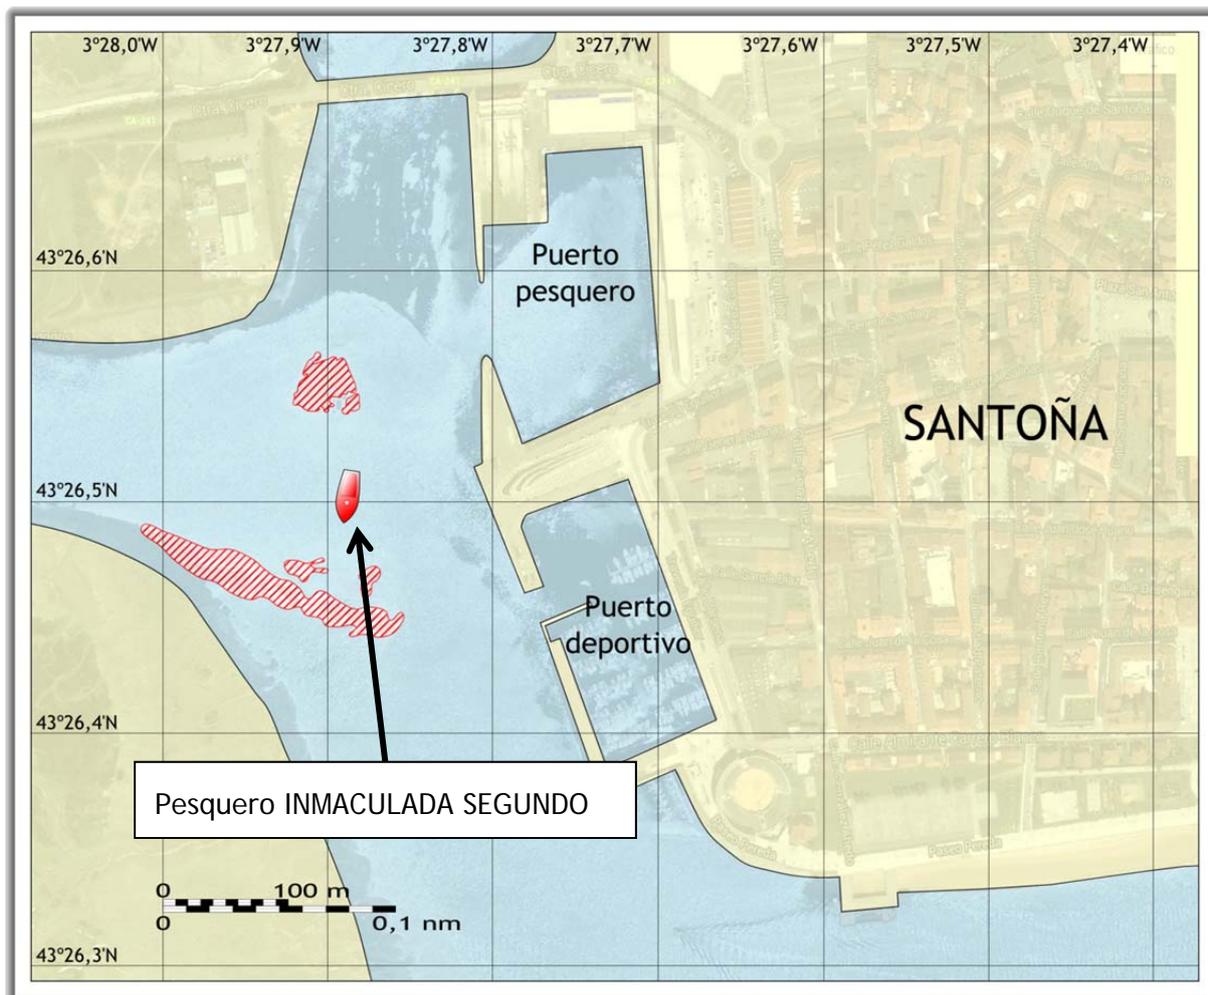
Según el patrón, la intención de los deportistas era entrar en el puerto pesquero por el lado de babor del barco. Uno de los deportistas se cayó de la tabla delante de la proa del buque. Para evitar el abordaje, el patrón cayó a estribor y desembragó el motor; tras esquivar al deportista y su tabla, se produjo la embarrancada del pesquero. Al ser el fondo arenoso, el barco no sufrió daños, únicamente una ligera escora a estribor. El patrón intentó salir por sus propios medios, dando toda máquina atrás, pero al no conseguirlo, decidió esperar a la pleamar.

Figura 3. Lugar donde se produjo la embarrancada del B/P INMACULADA SEGUNDO

1. Que balice el canal de acceso al muelle pesquero de Santoña.

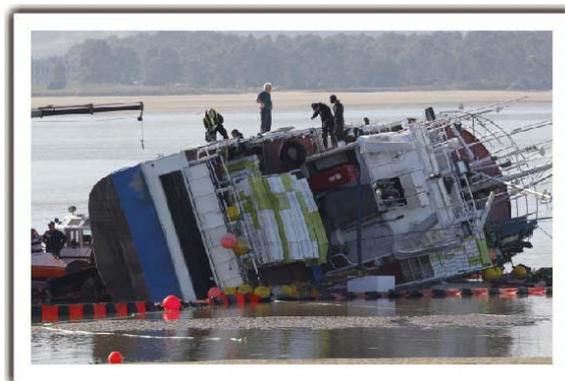
Al subir la marea, la embarcación no se adrizó, sino que aumentó su escora a estribor, comenzando a embarcar agua, por lo que cerraron todas las puertas estancas de acceso y comunicaciones con el mar. El patrón ordenó a la tripulación que subiera a la cubierta superior.

Figura 4. Pesquero apoyado en el fondo

La alerta fue dada 4 horas después de que se produjera la embarrancada. Cuando se produjo el accidente habían transcurrido más de 4 horas desde la pleamar y quedaban menos de 2 horas para la bajamar. Según las declaraciones, en un primer momento el barco presentaba una ligera escora a estribor, que fue aumentando a medida que subía la marea. Este aumento paulatino de la escora del pesquero fue debido al desequilibrio de pesos del buque una vez que su quilla apoyó sobre el fondo y estuvo favorecido por un embarque de agua a través de las portas de desagüe, un corrimiento de los pertrechos y aparejos de pesca, y las características de la zona del canal en la que se produjo el accidente. Durante este tiempo el barco fue escorando poco a poco hasta que finalmente quedó apoyado sobre su costado, siendo imposible ser remolcado por los servicios de salvamento, cuando fueron alertados.
