# Informe Técnico

## IN-017/2018

Incidente ocurrido a las aeronaves CESSNA 172, matrícula OE-KTM, y PIPER PA-28-161, matrícula EC-IMQ, el 14 de abril de 2018, en el aeródromo de Trebujena (Cádiz)

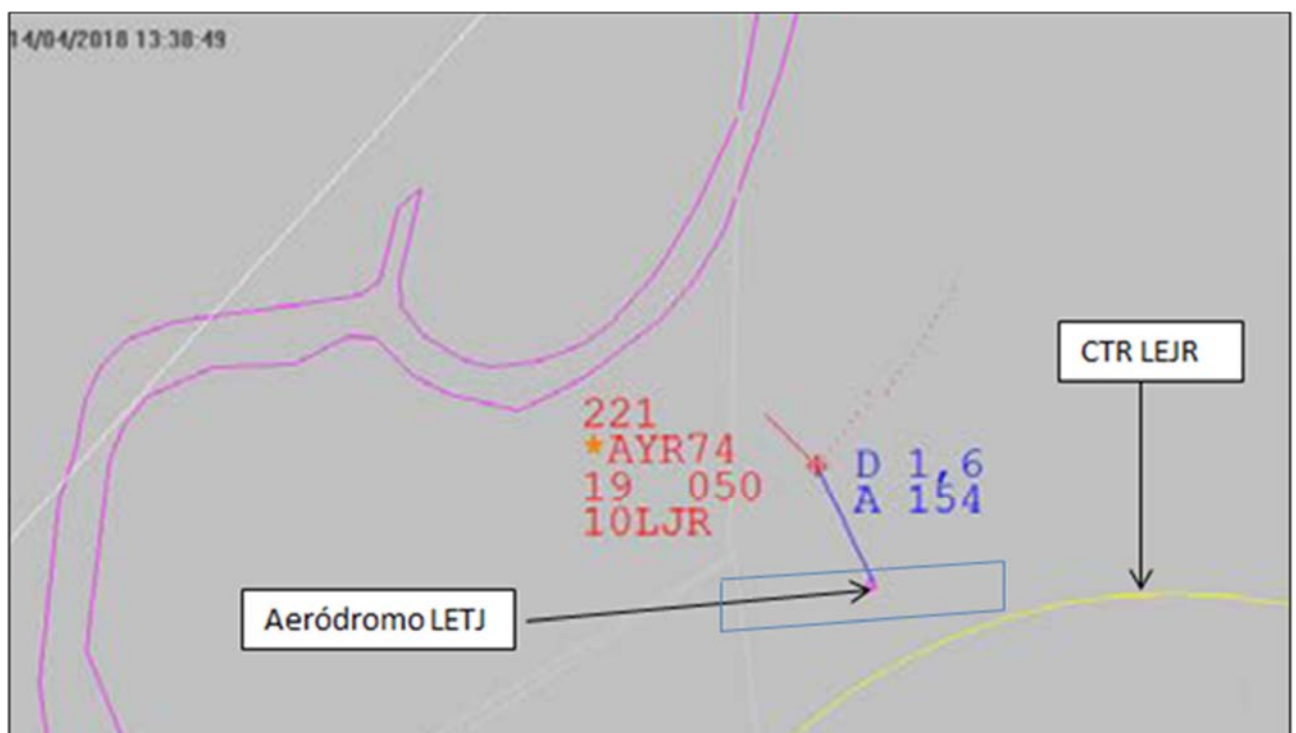
En la Figura 1 puede observarse como a las 13:38:49 ésta tiene rumbo suroeste, y se encuentra a 1.6 NM al Norte del aeródromo de Trebujena y a 1900 ft de altitud. La representación incluida de la pista no es a escala.

Figura 1. Tráfico AYR74 a las 13:38:49 h

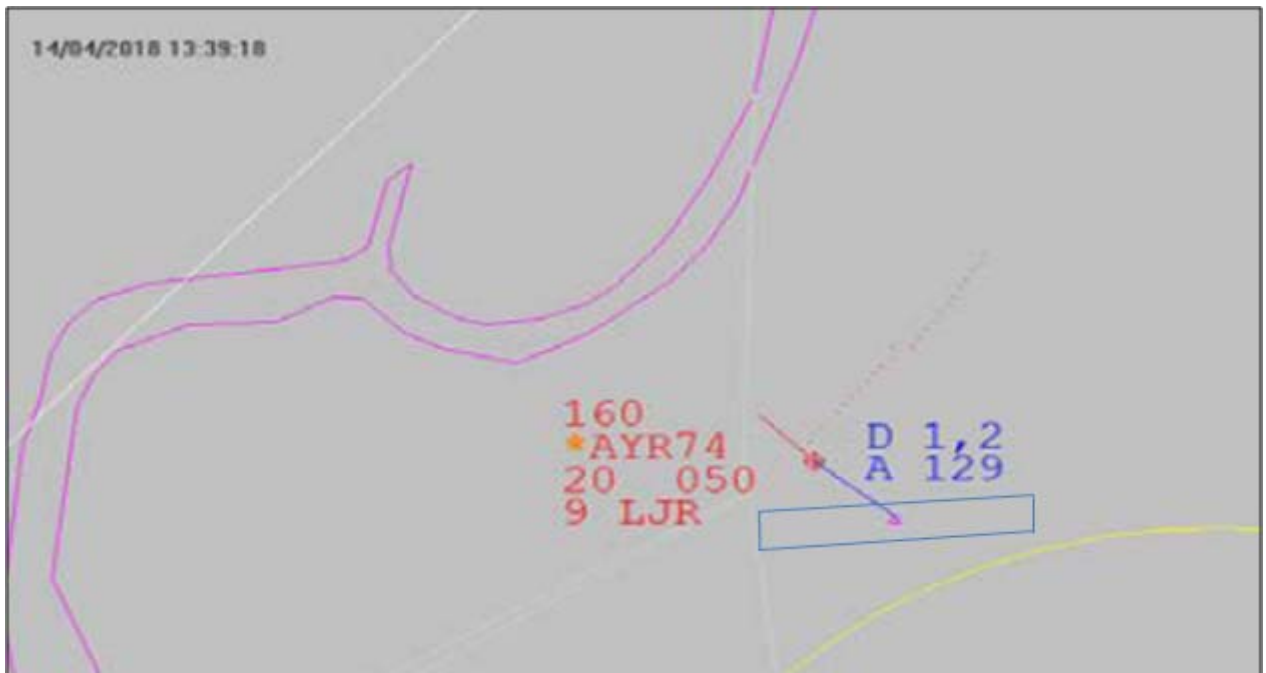
A las 13:39:18 la aeronave ha ascendido 100 ft, y se encuentra a 1.2 NM del aeródromo de Trebujena a 2000 ft de altitud.

Figura 2. Tráfico AYR74 a las 13:39:18 h

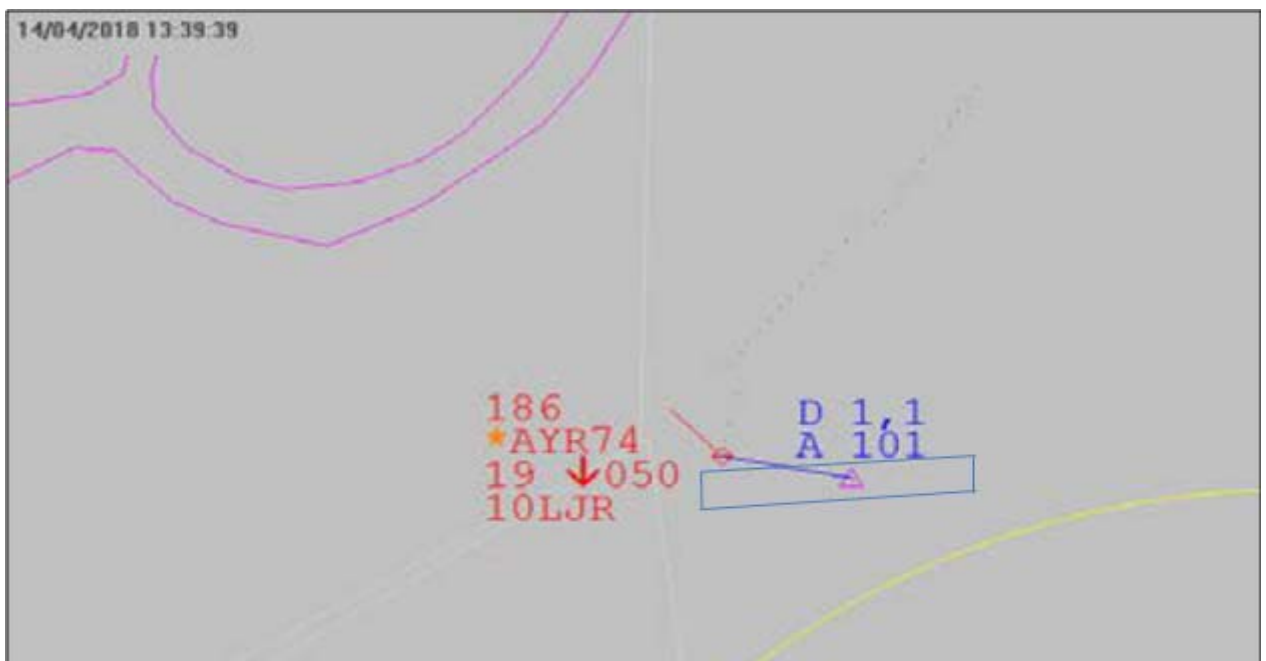
De acuerdo con la Figura 3, a las 13:39:39 la aeronave ha descendido a 1900 ft y se encuentra a 1.1 NM al oeste de Trebujena.

Figura 3. Tráfico AYR74 a las 13:39:39 h

Teniendo en cuenta que el aeródromo de Trebujena tiene una elevación de unos 60 ft, y que de acuerdo con el instructor de la aeronave OE-KTM realizaban los circuitos a una altura de 900 ft, la diferencia de alturas entre ambas aeronaves fue de unos 940 ft en el momento en que la aeronave EC-IMQ sobrevoló el mismo, aproximadamente a las 13:39:39 h, tal y como se aprecia en la imagen radar de la Figura 3.

Según esta información, no es posible que el incidente se produjera entre las aeronaves OE-KTM y EC-IMQ, ya que la distancia relativa entre ellas era de aproximadamente unos 300 m en vertical sobre el aeródromo, mientras que el instructor de la primera declaró ser sobrevolado por otra aeronave a unos 5 m de distancia.

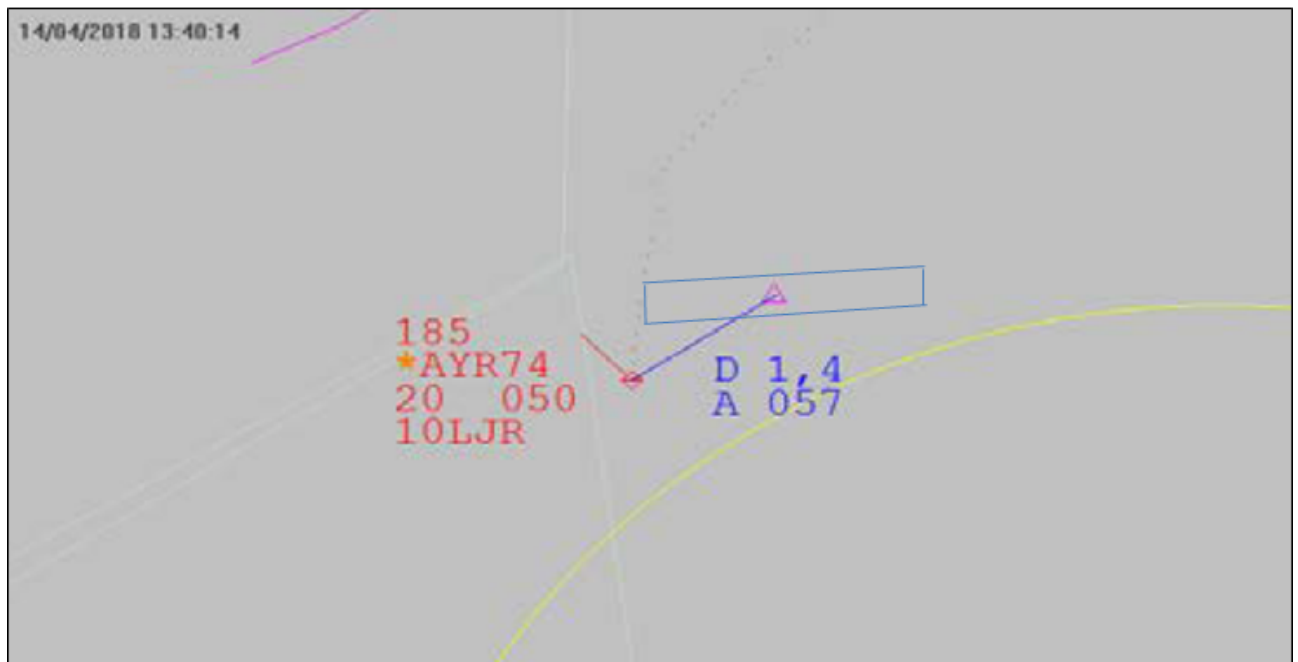
En la Figura 4, a las 13:40:14 la aeronave se encuentra al sur del aeródromo y alejándose del mismo, a 2000 ft de altitud.

Figura 4. Tráfico AYR74 a las 13:40:14 h

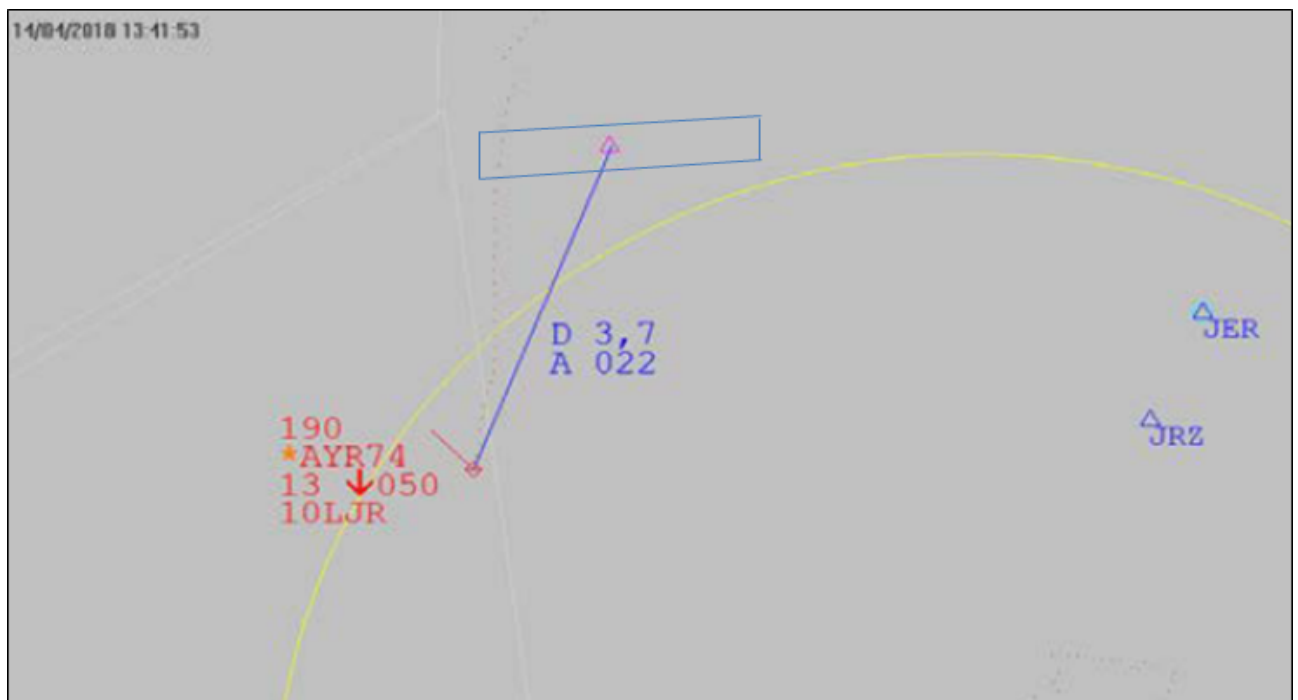
En la Figura 5 puede observarse como a las 13:41:53 el tráfico se encuentra en descenso a una altitud de 1300 ft, dirigiéndose hacia el punto W.

Figura 5. Tráfico AYR74 en descenso a 1300 ft a las 13:41:53 h
