Informe técnico A-028/2018

Accidente ocurrido el día 7 de julio de 2018 a la aeronave SCHLEICHER ASK-13 con matrícula EC-LPT en el aeródromo de Santo Tomé del Puerto (Segovia)

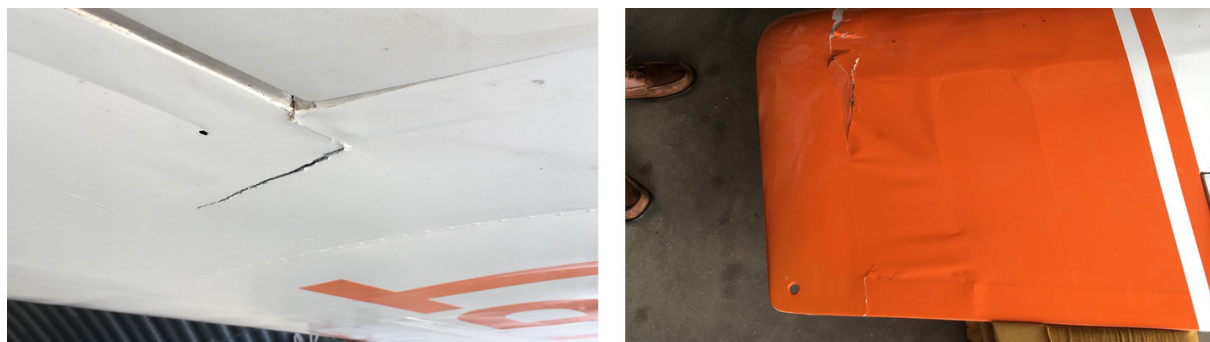
Como consecuencia del impacto, solamente resultó dañado el plano izquierdo, que presentaba una grieta en el intradós, junto a la zona donde va rotulada la matrícula y una deformación en la punta que tenía que se manifestaba tanto en el intradós como en el extradós, siendo más visible en esta zona.

Figura 3. Daños en el plano izquierdo
