Informe técnico

A-004/2022

Accidente ocurrido el día 23 de enero de 2022,
a la aeronave TECNAM P92-JS,
matrícula EC-IPH, de operación privada, en el
aeródromo de Coscojuela de Sobrarbe
(Huesca, España)

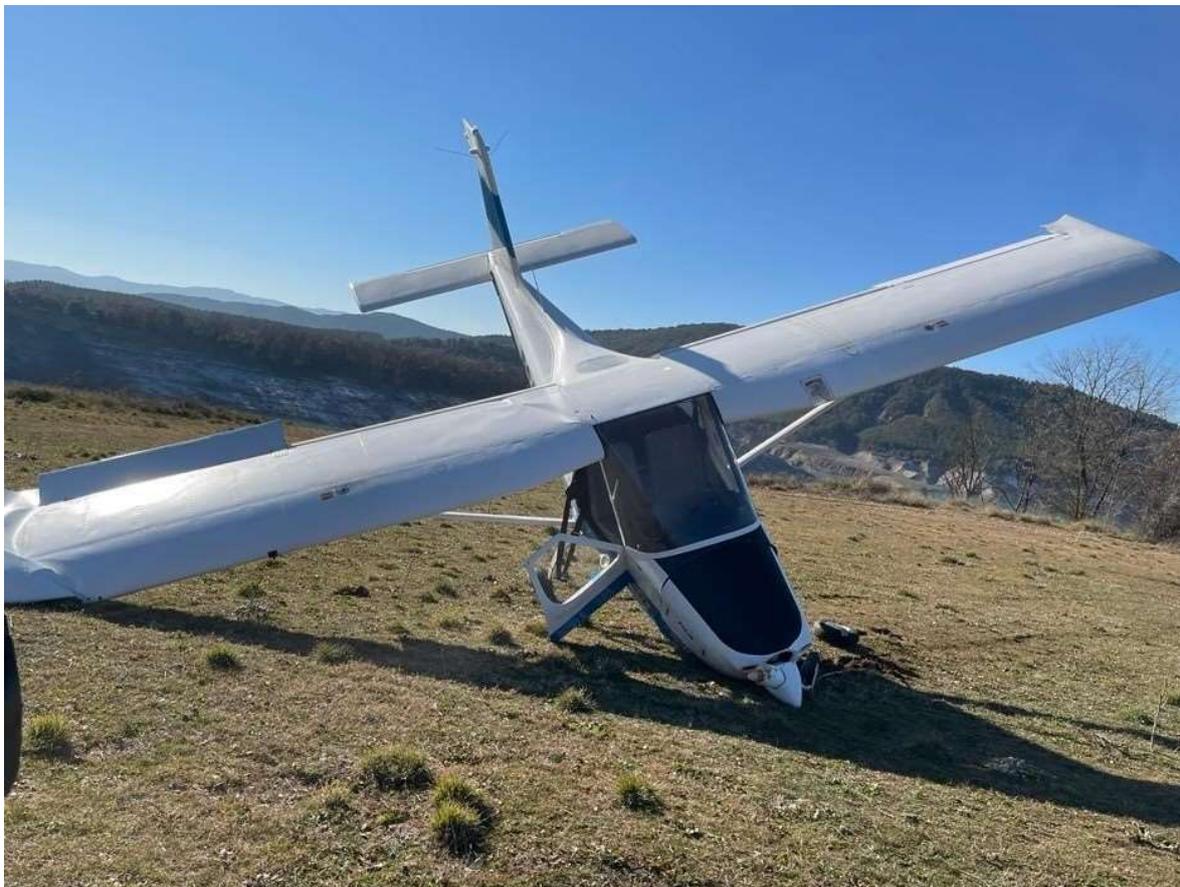
Fotografía 1: Aeronave en el lugar del accidente

La aeronave resultó con daños importantes en el tren de aterrizaje de morro, la parte delantera inferior del fuselaje, la hélice, y el ala derecha.

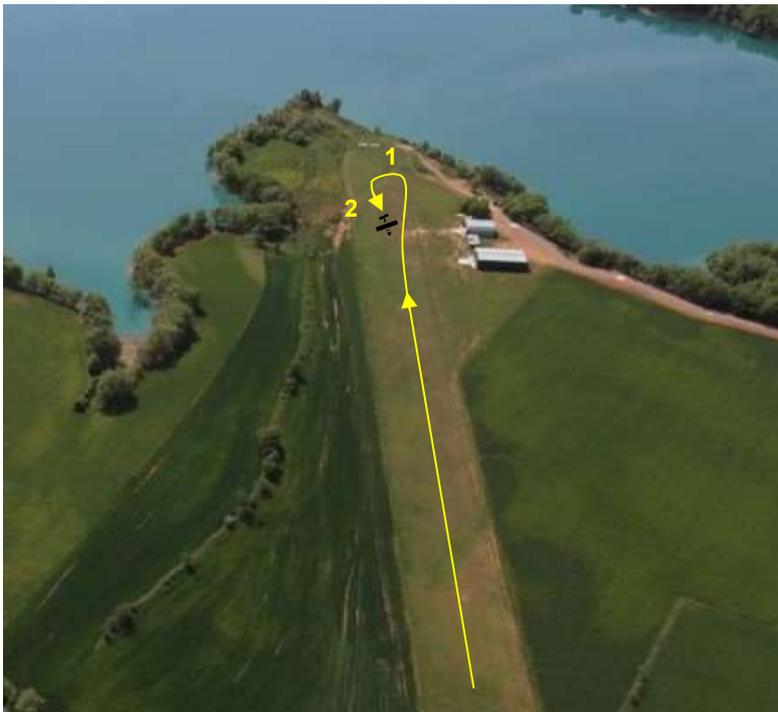
Durante la inspección de la pista de aterrizaje después del accidente, no se identificó ninguna huella del rodaje de la aeronave desde su toma de contacto con la pista, hasta el momento en el que el piloto giró hacia la derecha para realizar un giro de 180°.

Fotografía 6. Trayectoria de la aeronave del suceso en LEOJ

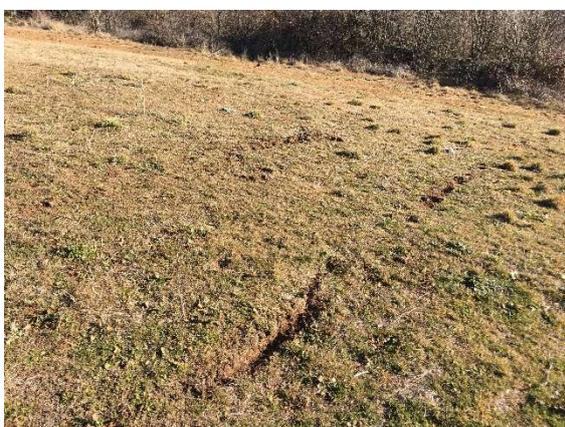
Solo se identificaron las huellas relativas al giro de la aeronave en el final de la pista 15, a unos 26 m del desnivel hacia el agua, donde se produjo el levantamiento de la hierba y

de la tierra con marcas profundas que mostraban el giro 180° hacia la izquierda, con restos

Fotografía 7. Huella en zona 1 de la fotografía 6

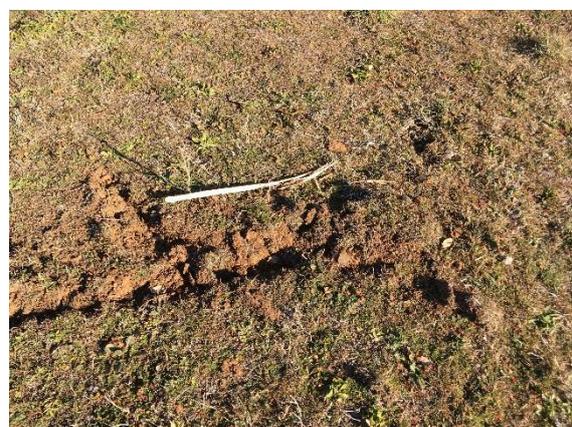
Fotografía 8. Huella en zona 2 de la fotografía 6

de madera pertenecientes a la hélice de la aeronave del suceso, en el lugar donde quedó detenida.

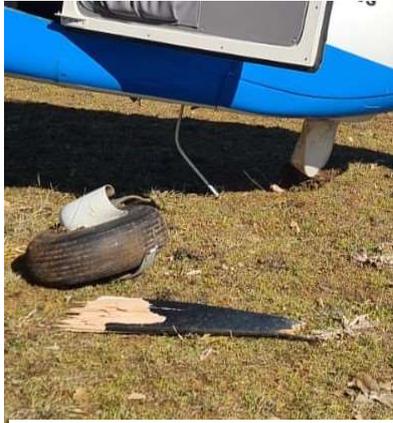
Fotografía 9. Rueda de morro desprendida y resto de hélice

- Ala derecha: deformación con plegado del extremo punta de ala con daños y rotura en el depósito de combustible integrado.
- Tren de aterrizaje de morro: colapsado y desprendido totalmente con deformación de encastre. Rueda de morro desprendida hallada en el lado izquierdo de la aeronave a la altura de la parte delantera del fuselaje.
- Hélice: rotura de las dos palas, en sección próxima al encastre.

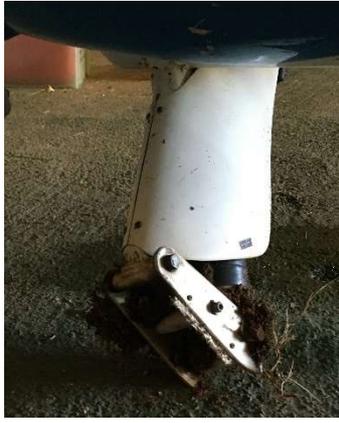
Fotografía 10. Pata de morro y resto de horquilla

La rotura de la pata de morro se produjo al realizar un giro cerrado hacia la derecha de unos 90° para iniciar una maniobra de giro hacia la izquierda de 180° de la aeronave, superando el giro para el que está diseñada.

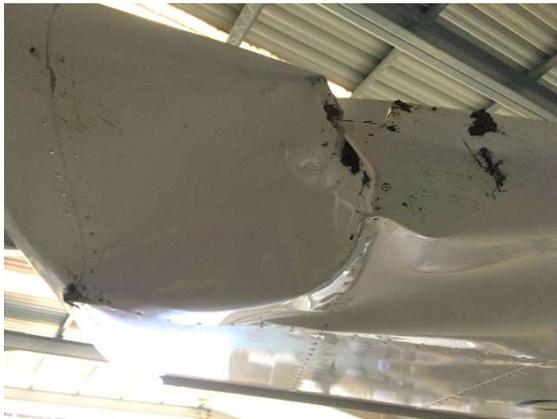
Tras la detención de la aeronave, se confirmó un derrame de combustible procedente del extremo del ala derecha, los flaps se encontraban deflectados 38°, y la aeronave estaba asegurada y con el freno de estacionamiento actuado. El alerón derecho se encontraba totalmente elevado.

Fotografía 11. Extremo ala derecha

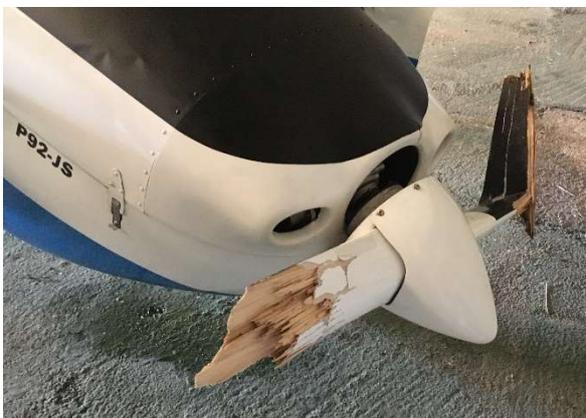
Fotografía 12. Daños en hélice

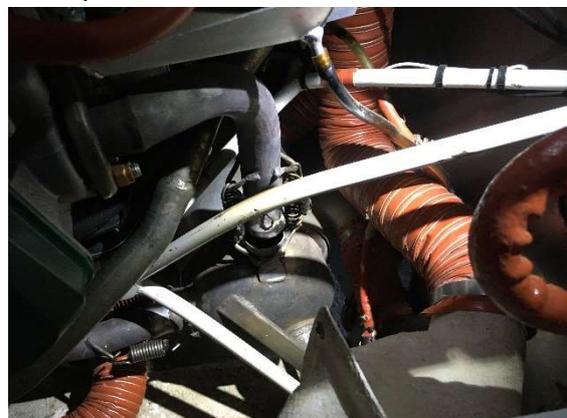
Fotografía 13. Estructura soporte de motor deformada

Se revisó el mando de potencia y aunque ligeramente más resistente de lo habitual a su aplicación, funcionaba correctamente. Se comprobó que los actuadores de potencia, en particular, el del lado izquierdo, se encontraba deformado oponiendo resistencia a su aplicación debido a la deformación de la estructura soporte del motor.

La deformación de la estructura del motor era compatible con la dirección y sentido del impacto del morro del avión con el terreno.
