Informe técnico

A-007/2021

Accidente ocurrido el día 15 de marzo de 2021, a la aeronave Piper PA-28-181, matrícula EC-IRJ, operada por el club de vuelo TAS en el aeródromo de Muchamiel (Alicante).

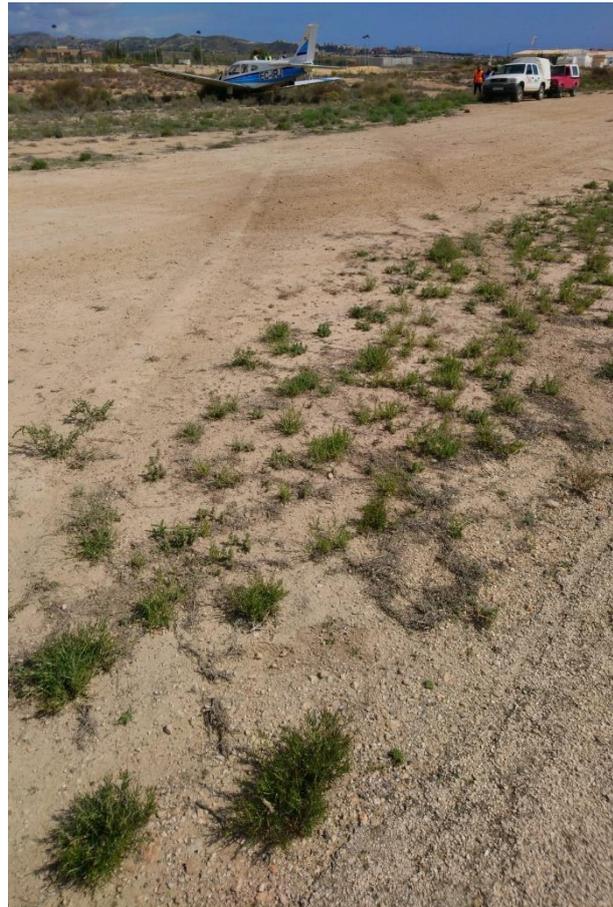
Durante la carrera de aterrizaje la aeronave se fue desplazando hacia la izquierda de la pista, saliéndose de la zona asfaltada de la misma, continuando su carrera por la franja y deteniéndose una vez sobrepasada la misma, a 40 m del eje de pista y a 200 m del umbral.

Fig.1: Recorrido y huellas de la aeronave a la izquierda de la pista.

En la escuela piensan que pudo ser también el uso rápido del freno como parecen mostrar las huellas con una frenada temprana pero simétrica, es decir en ambas patas. La escuela decide que se entrene más en la instrucción de pilotos el manejo de los pedales, tanto en su labor de control del timón de dirección, como en el de frenado de las ruedas del tren de aterrizaje principal.

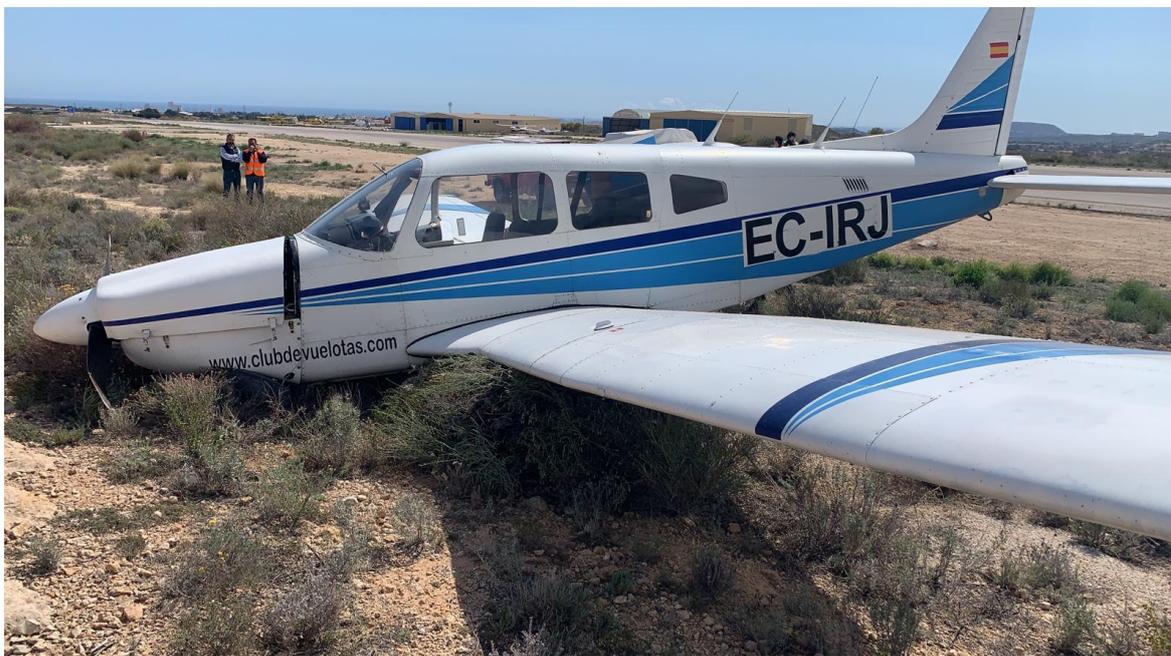
La pata de morro había colapsado al encontrar unos ciertos baches fuera de la franja de pista. Las palas de la hélice habían tocado el terreno y ambas estaban dañadas.

Fig. 2: Posición final y estado de la aeronave accidentada.

La aeronave atravesó la franja y salió a un terreno con mayores desniveles que causaron la rotura de la pata de morro. Una vez que la pata de morro colapsó las palas de la hélice tocaron el terreno dañándose.
