Informe técnico

A-010/2021

Accidente ocurrido el día 13 de marzo de 2021, a la aeronave Reims-Cessna F152, matrícula EC-DKN, operada por Aeroclub Barcelona-Sabadell, en el aeropuerto de Sabadell (Barcelona)

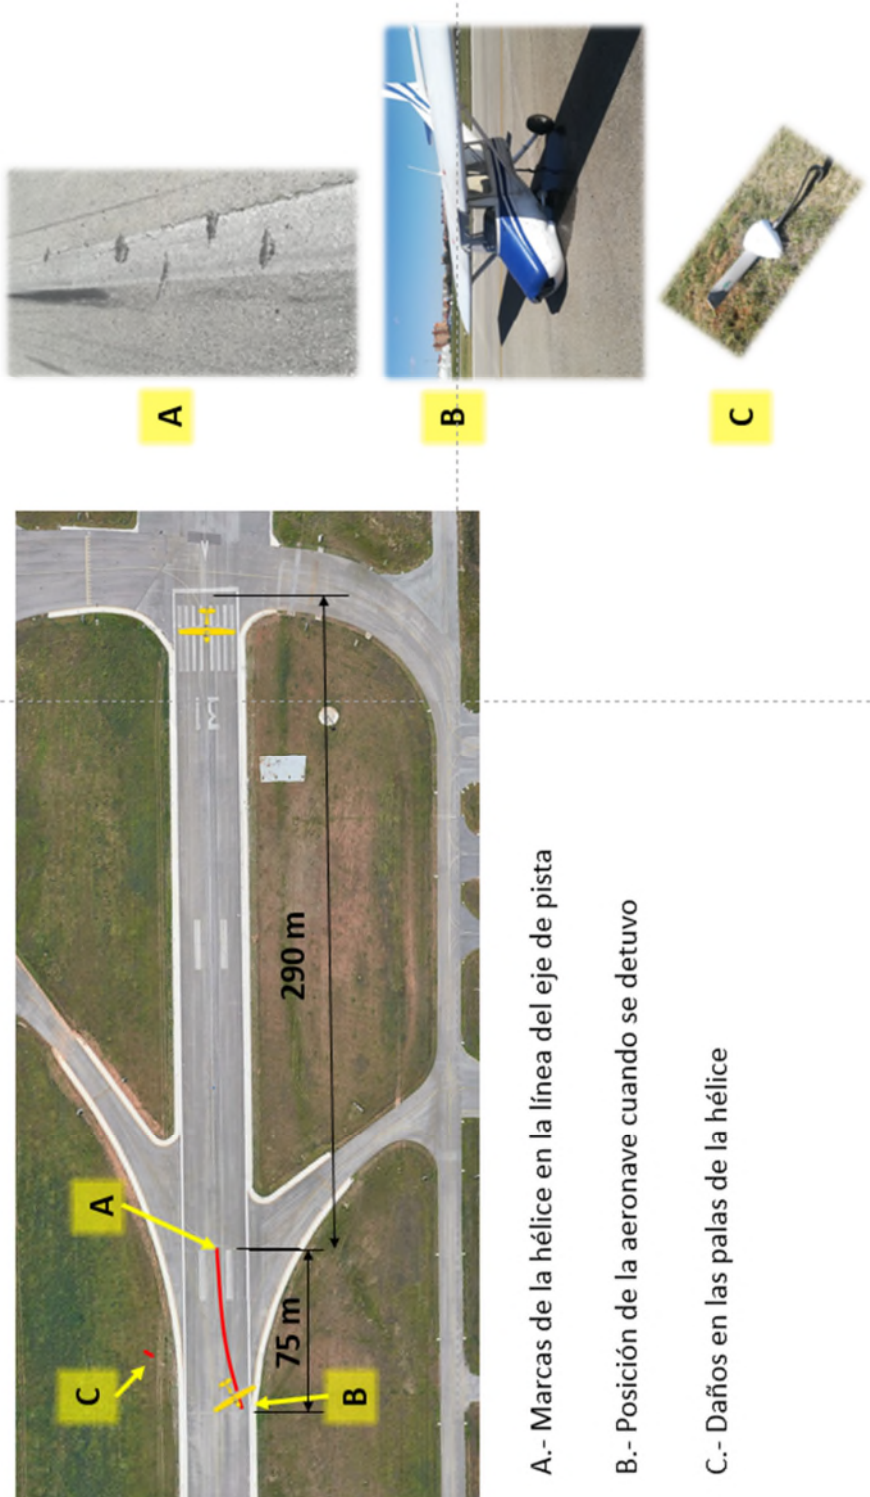
Apéndice 1: Distribución de restos

Según declaró el piloto, durante el ascenso inicial la aeronave se precipitó sobre el firme de la pista 31 desde unos 50 ft de altura. En el Apéndice 1 se representa el recorrido de la aeronave, la posición donde quedó y los daños producidos.

La primera huella se localizó sobre el eje de pista, a la altura del punto de visada situado a 290 m del umbral. En los primeros metros dejó seis marcas en el suelo, producidas por el impacto de la hélice y alrededor pequeños restos de material de esta.

A continuación, la pata de morro colapsó dejando marcada una trayectoria curvilínea hacia la izquierda, que se detuvo junto al borde de pista sin llegar a salirse. El desplazamiento total sobre el firme de la pista fue de 75 m.

- En la marca “A”, la hélice dejó seis marcas profundas que requirieron su reparación.
- En la marca “B”. aparece la aeronave apoyada sobre la parte inferior del motor y con la pata colapsada. Debajo de esta zona se extendía el combustible derramado de los depósitos.
- En la marca “C”, la hélice se encontraba en el margen derecho de la pista, con las puntas de las dos palas dobladas hacia adelante y con falta de material.

A.- Marcas de la hélice en la línea del eje de pista

B.- Posición de la aeronave cuando se detuvo

C.- Daños en las palas de la hélice
