Informe técnico

A-017/2021

Accidente ocurrido el día 18 de mayo de 2021,
a la aeronave SPEED 2002, matrícula EC-XIE
en Torremocha de Jiloca (Teruel, España)

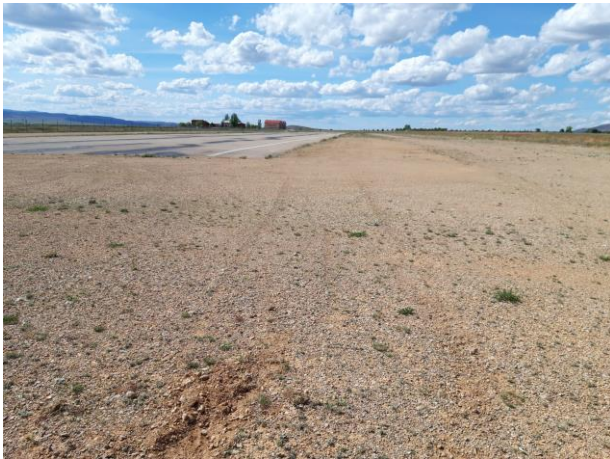
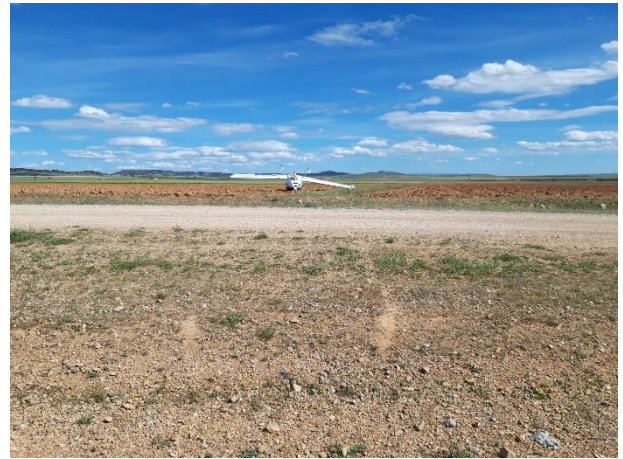
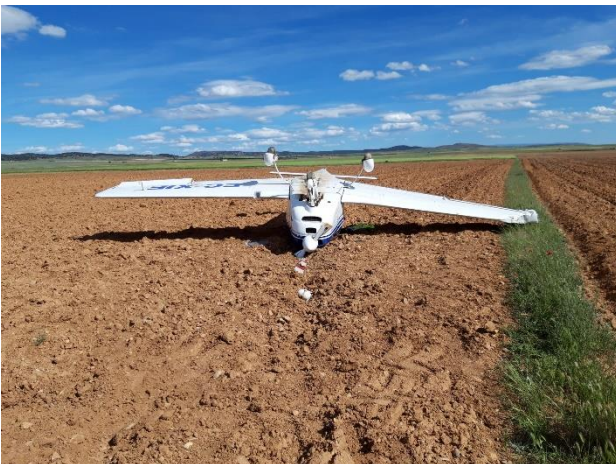
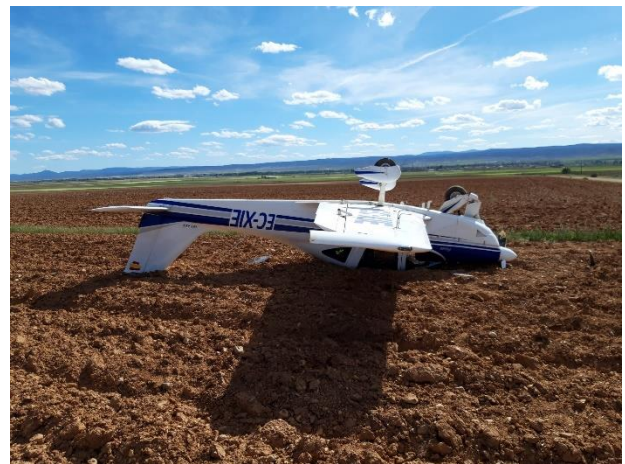
FIG. 6 HUELLAS Y POSICIÓN FINAL DE LA AERONAVE

No se encontraron evidencias de una frenada fuerte ya que no se apreciaron desgastes en la rueda ni marcas en pista.

Se observaron huellas en el terreno en el desnivel entre el camino y el campo de labor.

Se derramó combustible del semiplano izquierdo debido a los daños sufridos.

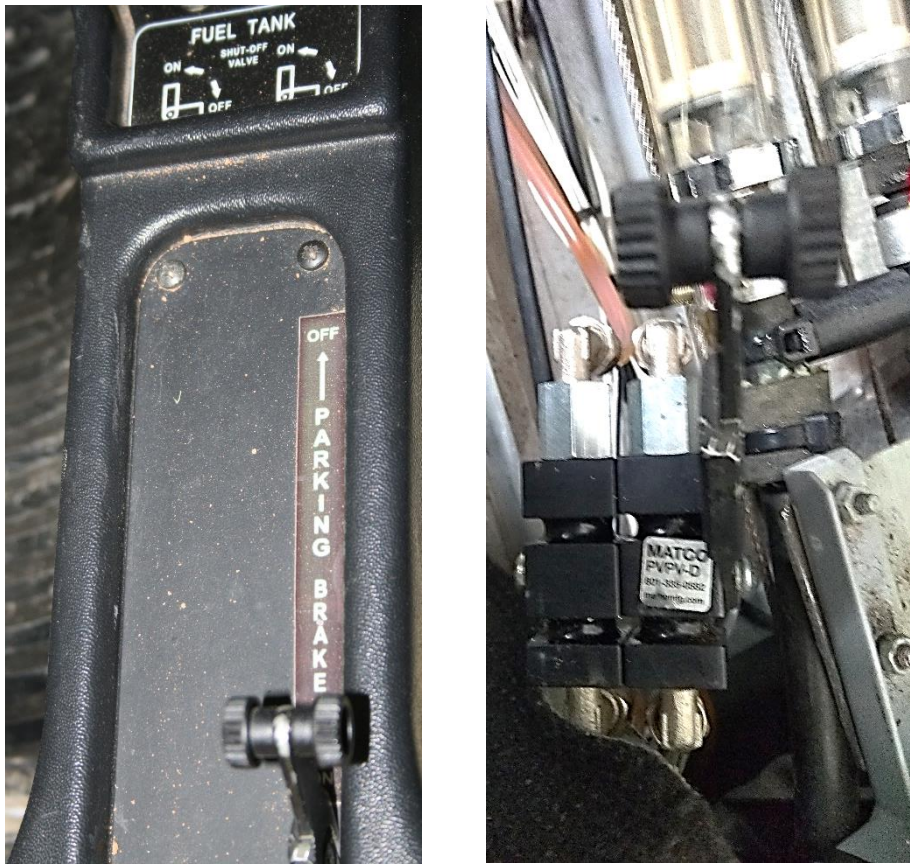
FIG. 7 VÁLVULA DE FRENO DE ESTACIONAMIENTO

Al producirse una falta de frenos en ambos lados del tren, se sospechó de la válvula de freno, común para ambos lados y se procedió a su desmontaje para inspeccionar del interior de esta. Se observó que los conjuntos de las juntas estaban bien y no se observó fugas a su alrededor.

En las siguientes imágenes se puede observar la válvula instalada en la aeronave EC-XIE. En la fotografía de la izquierda se puede observar que la posición de OFF de la válvula es con la palanca hacia delante y la posición de ON de la válvula es con la palanca hacia atrás.

En la fotografía de la derecha se puede observar cómo estaba instalada la válvula en la aeronave una vez se ha retirado los elementos que la cubrían. La válvula estaba de tal manera que las conexiones eran las que se pueden apreciar en la siguiente imagen:

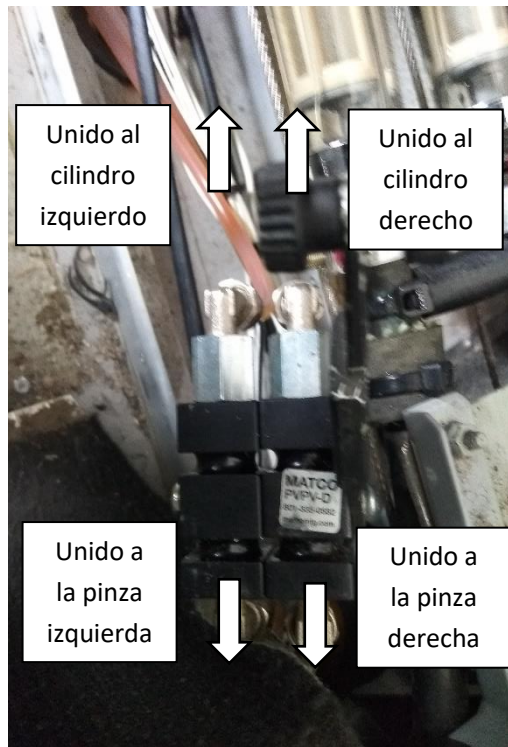
FIG. 8 ESQUEMA DE INSTALACIÓN DE LA VÁLVULA DE FRENO DE ESTACIONAMIENTO

En esta fotografía se puede apreciar que los adaptadores con número de ítem 6 en el despiece del fabricante (fitting, adapter) están unidos a las líneas que proceden de los cilindros.

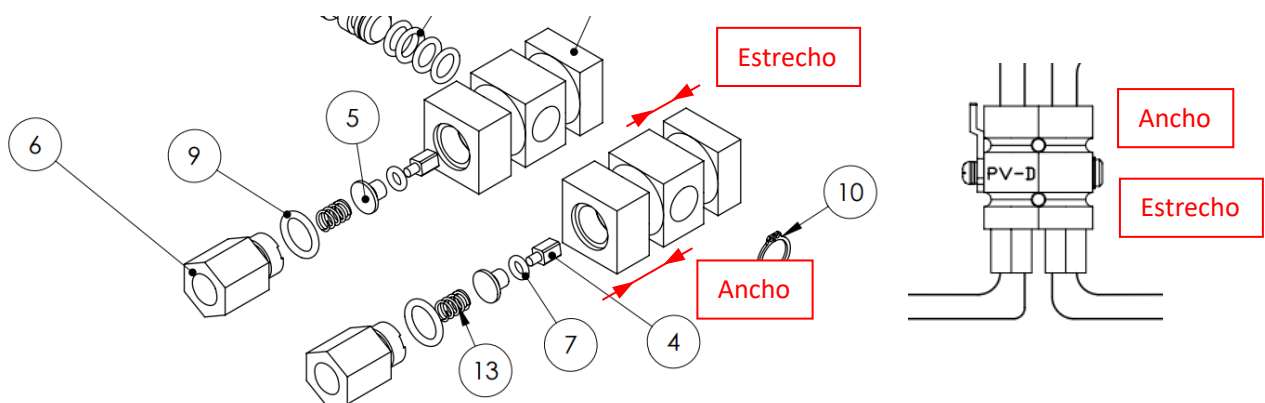
FIG. 9 DETALLE DEL DESPIECE Y LA INSTALACIÓN DE LA VÁLVULA

En el despiece de la válvula de freno de estacionamiento del fabricante que se puede encontrar en el apéndice se puede observar que los adaptadores hexagonales con número de ítem 6 en el despiece del fabricante (fitting, adapter) se conectan a la parte ancha del cuerpo de la válvula, sin embargo, en el esquema de la instalación proporcionado por del fabricante (figura 11), estos elementos se conectan a la parte estrecha. A continuación, se muestra en detalle:

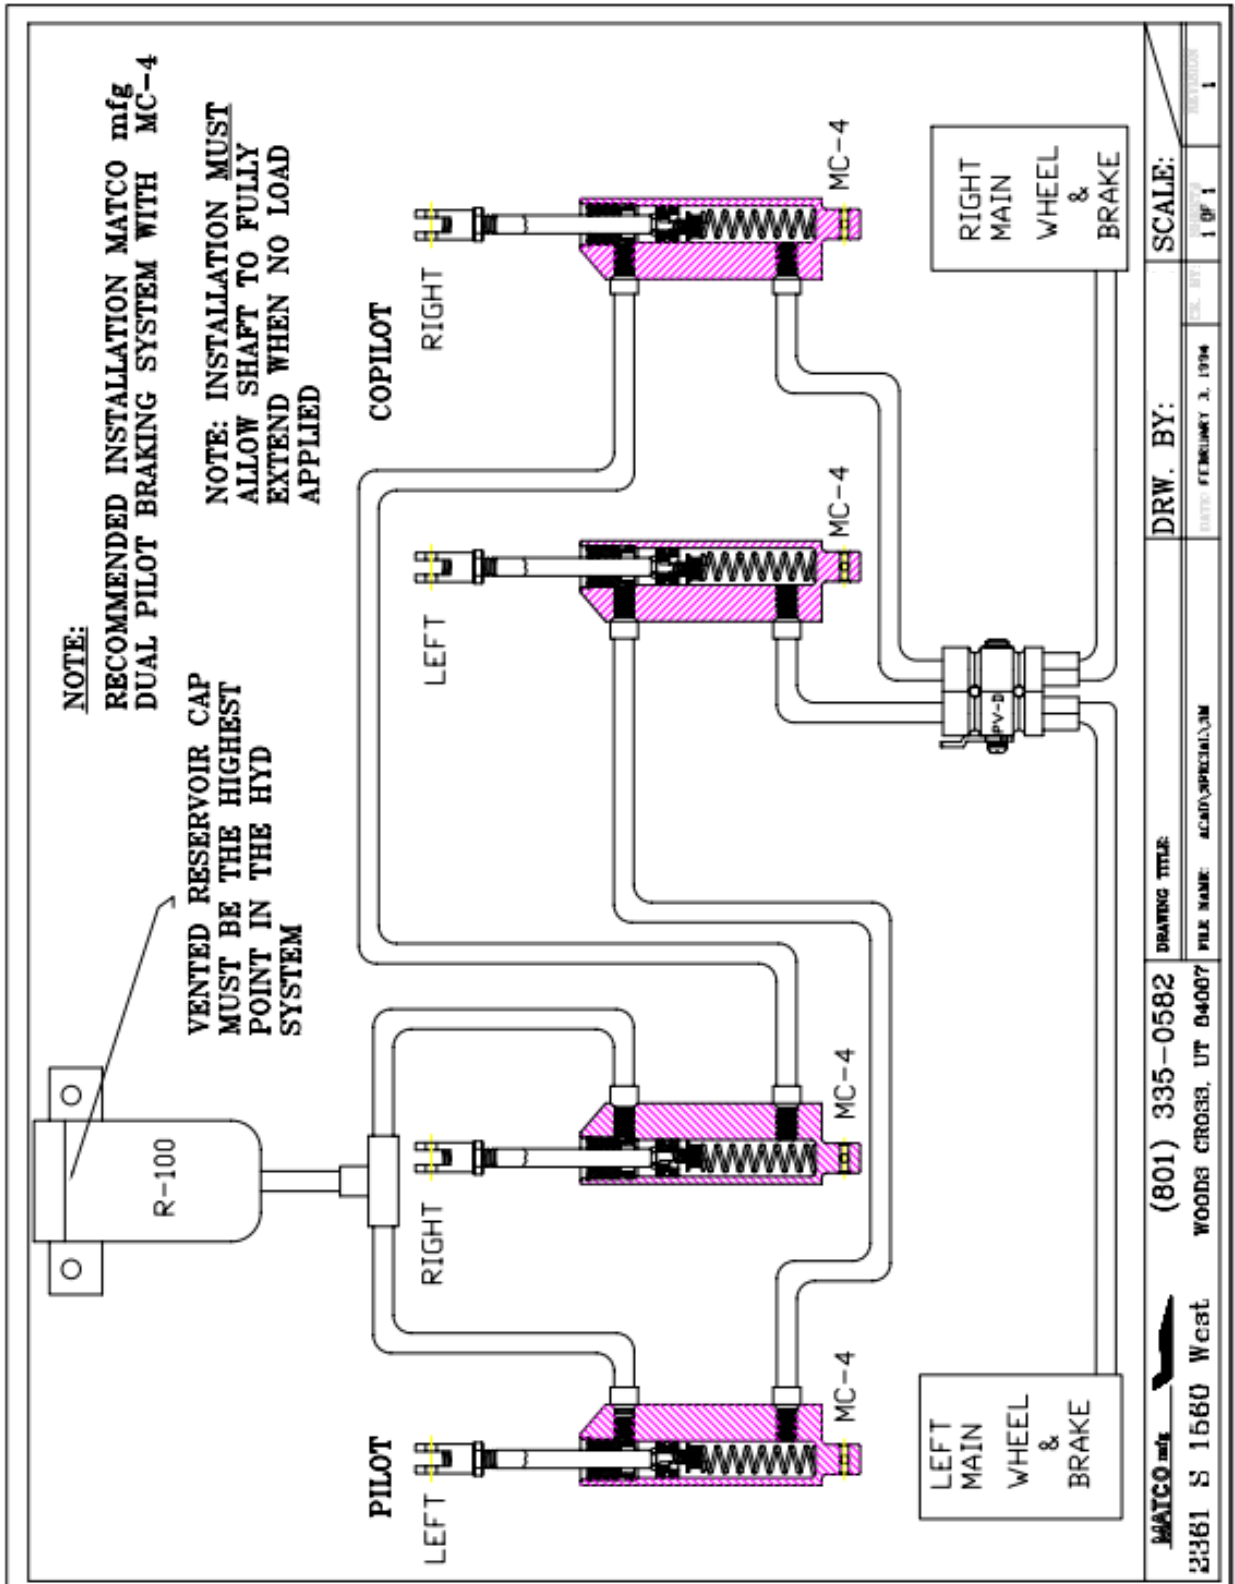
FIG. 11 INSTALACIÓN DE LA VÁLVULA MATCO PVPV-D (1)

Es necesario destacar que, en la instalación indicada por el fabricante que se puede ver en el apéndice en la figura 11, los adaptadores con número de ítem 6 en el despiece (fitting, adapter) de la figura 10 van unidos a las líneas de fluido que se dirigen a las pinzas de freno en cada rueda.
