Informe técnico

A-017/2022

Accidente ocurrido el día 28 de marzo de 2022
al helicóptero EC-145 (MBB-BK 117 C-2),
matrícula EC-MSD, en el aeropuerto de
Tenerife Sur (Tenerife)

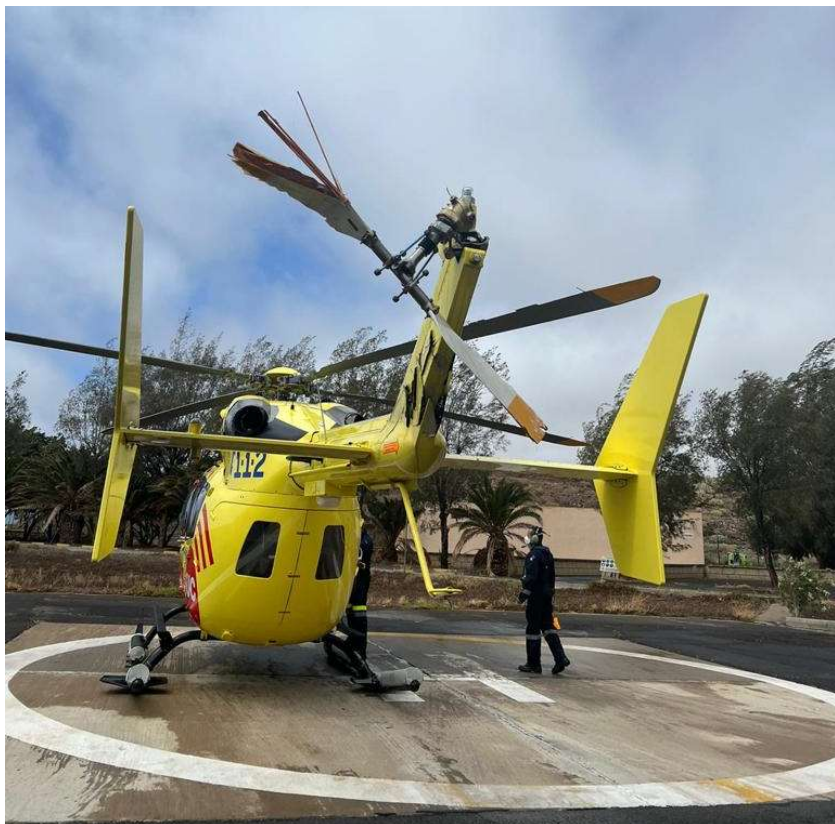
Fig nº 1.- Estado del rotor de cola y estabilizador vertical del helicóptero.

La aeronave sufrió la rotura por impacto de las dos palas del rotor de cola, desprendimiento parcial del eje de este rotor con su caja de engranajes, y daños por impactos y cortes en el lateral izquierdo del estabilizador vertical.

Las palas del rotor de cola sufrieron daños serios por el impacto con las ramas del árbol y como consecuencia de ello y el progresivo deterioro al seguir girando, impactaron también con el estabilizador vertical. Asimismo, la caja de engranajes del eje del rotor de cola se desprendió parcialmente de su posición en el estabilizador y quedó inclinada hacia abajo.

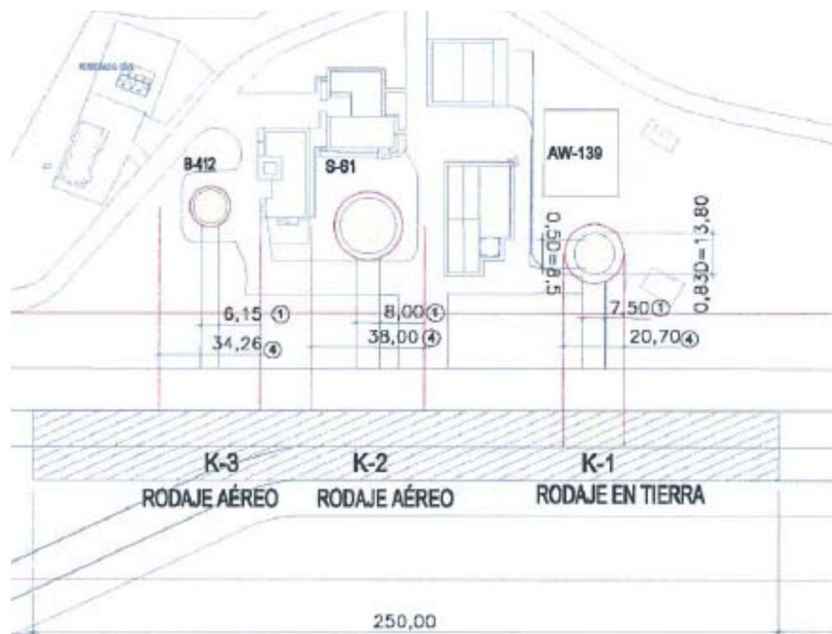
Fig nº 2.- Croquis de la plataforma de emergencias de uso restringido en el aeropuerto de Tenerife Sur – Reina Sofía.

La presencia de un árbol de dimensiones considerables cercano a la plataforma de aterrizaje, aunque su tamaño actual no era limitativo para el uso de la plataforma K3, reducía su zona libre de obstáculos, por su crecimiento natural y el aumento del volumen de sus ramas. El aeropuerto tomó la iniciativa de podarlo para aumentar las medidas de franqueamiento de obstáculos y los márgenes de seguridad para las maniobras de posicionamiento del helicóptero en ella.

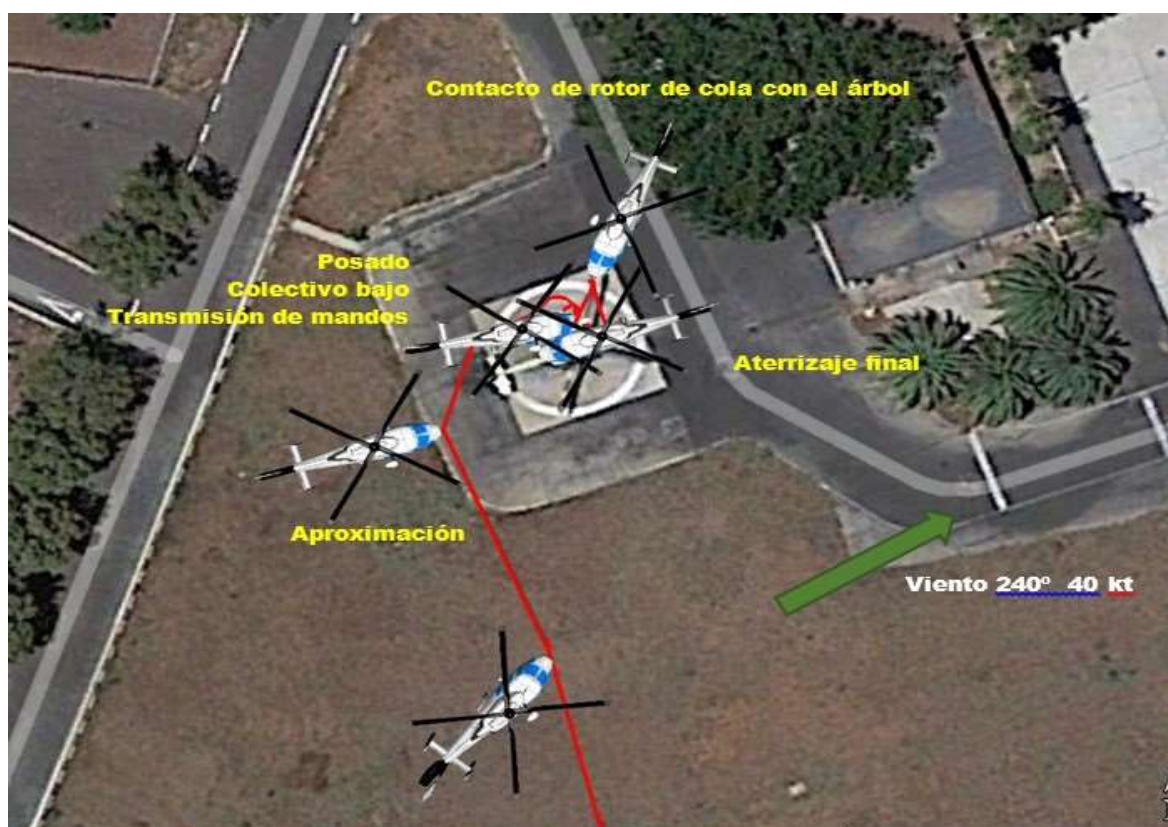
El resumen de la secuencia de tiempos es de 44 segundos de rodaje aéreo, 52 segundos de posicionamiento en K3 por el copiloto, y 36 segundos más de posicionamiento por el comandante hasta posar el helicóptero. Durante la maniobra de posicionamiento del helicóptero éste vira a la derecha 90° para enfrentarlo al edificio, pero oscila, con poca amplitud, sobre la plataforma y se aprecia la dificultad del piloto a los mandos para estabilizarlo y posarlo con seguridad en esta dirección.

Fig N° 3.- Posiciones significativas del helicóptero en la maniobra de estacionamiento.

Una vez que los mandos son asumidos por el comandante, en esos 36 segundos finales, el helicóptero se eleva unos pocos metros y vira a la derecha 180°, con una amplitud mayor hacia atrás, para posicionarlo de espaldas al edificio de servicio antes de posarlo sobre la helisuperficie.
