Informe técnico

A-021/2022

Accidente ocurrido el día 9 de abril de 2022 a la aeronave Diamond DA-40, matrícula EC-IQD, operada por Aerotec Escuela de Pilotos, en el aeropuerto de Cuatro Vientos (Madrid)

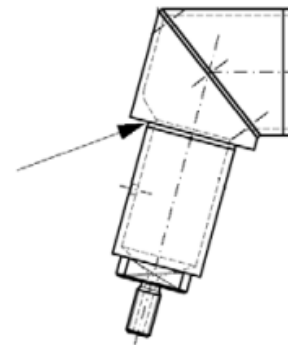
Posteriormente, en el año 2008, Diamond publicó el boletín de servicio mandatorio MSB 40-046 que establece cómo ha de efectuarse la inspección del eje pivotante de la horquilla de la pata de morro (ver la zona señalada por la flecha en la figura de la derecha) para detectar posibles grietas debido a fatiga:

- Se usará un método de colorantes penetrantes.
- En el caso de aeronaves que operen desde pistas pavimentadas, como es el caso de la aeronave accidentada, esta inspección deberá realizarse dentro de las próximas 100 h de operación y después cada 200 h de operación.

Diamond indicaba en este boletín de servicio que en el caso de encontrar alguna grieta habría que sustituir la pata. Si la pata instalada fuera con P/N D41-3223-10-00_1 o superior se considera como acción definitiva para Diamond.

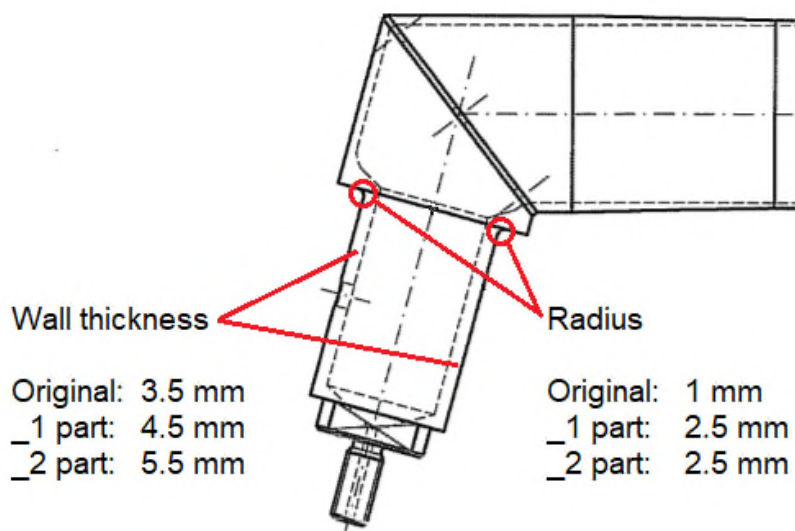
Durante la investigación, Diamond ha proporcionado información de cómo ha ido evolucionando el diseño del eje pivotante en las distintas versiones de las patas de morro:

Tras efectuar un análisis de esfuerzos, Diamond considera que el número de ciclos que podría durar la versión_2 es aproximadamente de 6 a 10 veces superior al de la versión_1 al ser menos susceptible a la fatiga.

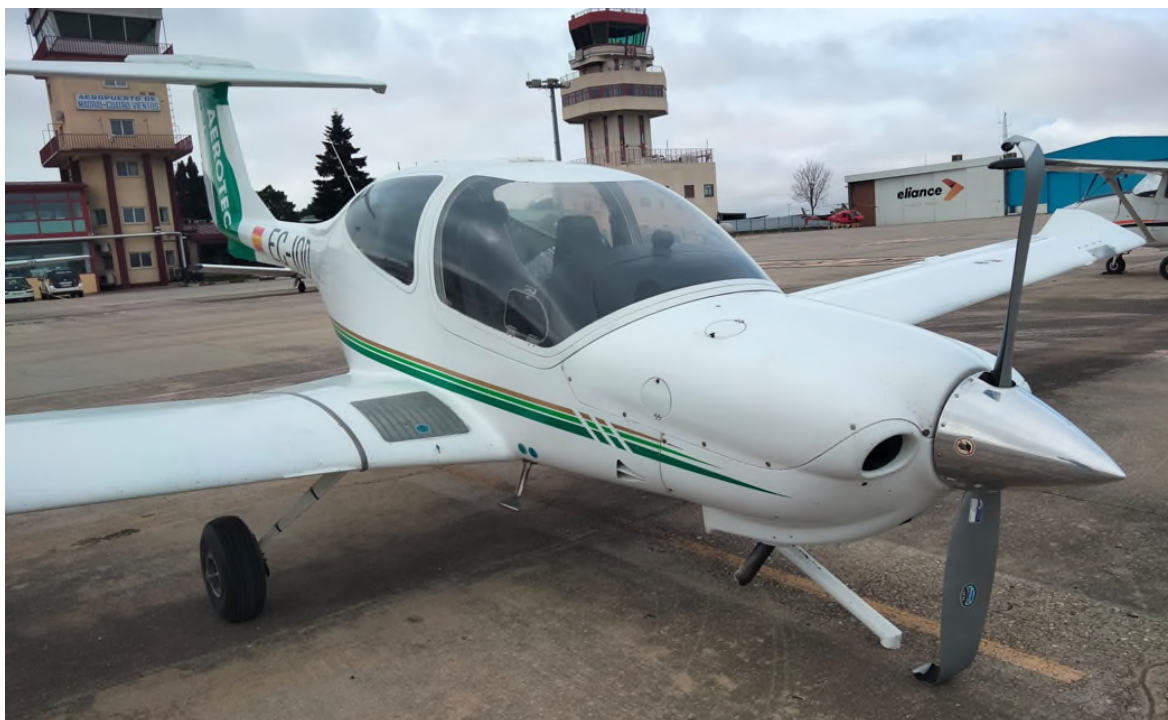
Ilustración 3: Estado de la aeronave tras el suceso

Al romperse la pata de morro del tren de aterrizaje, la aeronave se deslizó por el suelo apoyándose en el morro, lo que provocó daños en la hélice y en el motor de la aeronave.

La aeronave sufrió daños en el tren de aterrizaje delantero, en la hélice y en el motor.

En la siguiente imagen se muestra cómo quedó la aeronave tras romperse la pata delantera del tren de aterrizaje. En la misma pueden observarse los daños en las palas de la hélice causados por el desplazamiento de la aeronave sobre la pista sin la pata delantera:

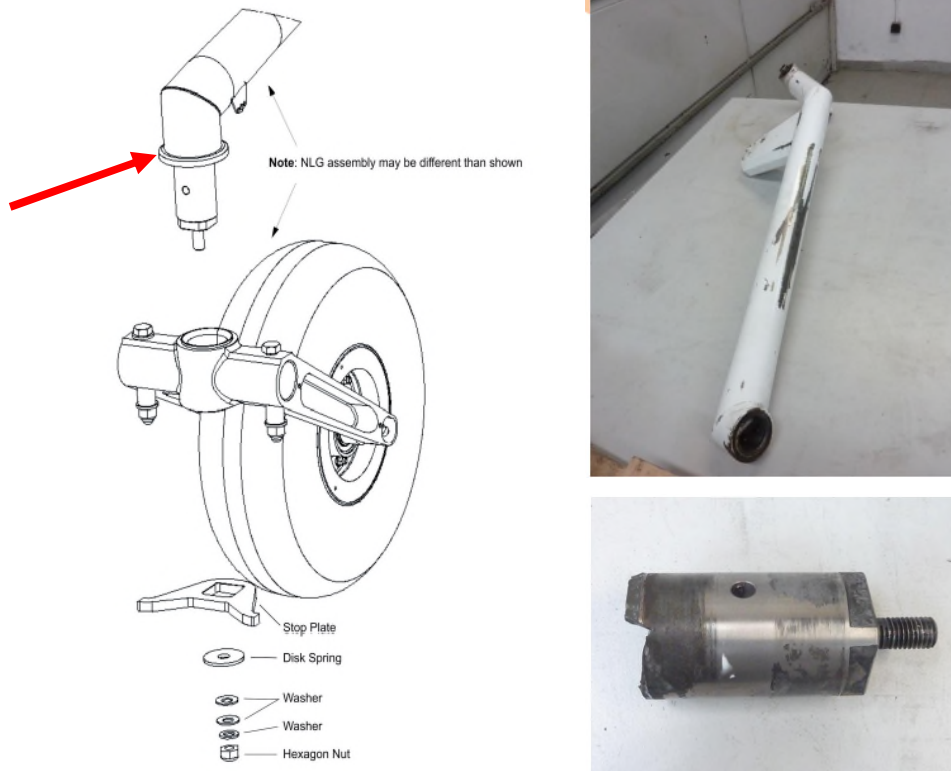
Ilustración 4: Rotura de las piezas de la pata delantera del tren de aterrizaje

Se ha estudiado la rotura que presentaba la pata de morro del tren de aterrizaje. En la siguiente imagen, a la izquierda, se ha señalado con una flecha roja la zona de la rotura y, a la izquierda, se muestran fotografías de la rotura del perfil tubular y del eje de giro sobre el que se acopla el soporte de la rueda delantera:

Tras analizar internamente lo sucedido, el operador de la aeronave ha tomado la decisión de reemplazar la pata de morro por otra rediseñada, con un P/N D41-3223-10-00_2, en base a lo establecido por el fabricante de la aeronave en su boletín de servicio obligatorio MSB 40-091, según el cual, esta es la acción definitiva para evitar en el futuro este tipo de fallos en servicio.

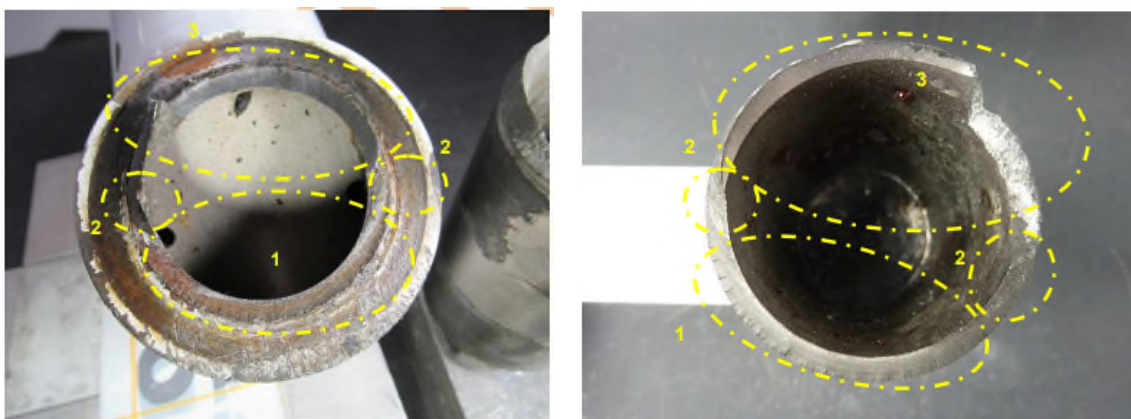
Ilustración 5: A la izquierda, fotografía de la rotura del perfil tubular y a la derecha, fotografía del eje de giro

A partir del examen visual de la superficie de fractura y de las características fractográficas dejadas por el proceso de fallo que ha conducido a la rotura total, el laboratorio de la empresa SGS constató que en la superficie de rotura de ambas piezas se podían distinguir 3 zonas claramente diferentes entre sí por la topografía que presentaban:

La zona 1 presenta una textura suave y mate, donde destaca principalmente la presencia de marcas radiales en todo su desarrollo y de una longitud aproximada de un tercio de la sección. Por detrás de estas marcas radiales, se aprecian marcas circunferenciales con una curvatura muy abierta que prácticamente siguen el perímetro circunferencial del perfil. Estas características son propias de una rotura por fatiga.

La numerosa presencia de marcas radiales indica que hubo numerosos orígenes de la rotura por fatiga por la superficie exterior y generalmente asociados a un estado tensional muy alto en todo el perímetro de la superficie donde se producen. Dado el elevado nivel de tensiones presentes, la rotura progresó rápidamente.

Cuando la carga aplicada supera la resistencia del material al desgarro, el mecanismo de fractura cambia (zona 2) siendo un desgarro semifrágil, donde la textura superficial es rugosa y con un cambio en el plano de la progresión de la rotura.

Por último, en la zona 3, se produce una deformación plástica por la sobrecarga de esfuerzos sobre la sección remanente de la pieza.

La rotura por fatiga se ha producido en la parte superior del eje, en un cambio de sección donde la transición no es suave y que constituye una entalla geométrica; es decir, un punto de acumulación de tensiones en todo el perímetro, generando el inicio de la rotura por fatiga y favoreciendo su rápida progresión.

El laboratorio de SGS determinó que el eje pivotante de la horquilla de la pata de morro había fallado en servicio por fatiga. Concluyó que el diseño del eje pivotante no era el más adecuado ya que el cambio de sección de este, con una transición abrupta, debida al escaso radio de acuerdo, constituía un punto de acumulación de tensiones en todo el perímetro. Además, se observó que el cromado del eje pivotante estaba muy desgastado, con lo cual, había habido bastante fricción entre este y la horquilla, contribuyendo también a la aparición de tensiones en la zona.
