# **INFORME TÉCNICO**

## **A-022/2022**

### **Accidente ocurrido el 26 de abril de 2022 durante el desembarque de la aeronave BOEING 737-800, con matrícula EI-ENK, operada por RYNAIR, en el aeropuerto de Almería (España)**

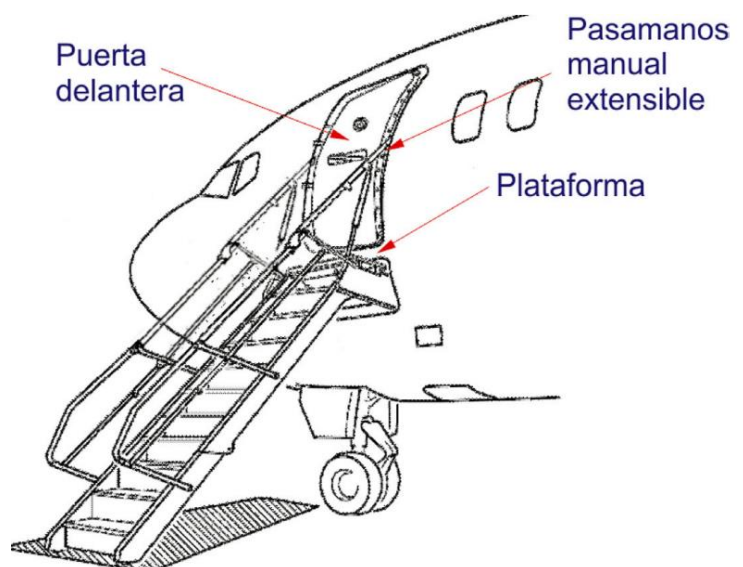
**Figura 1. Escalera delantera extensible del B 737-8SA**

De acuerdo con la información facilitada por BOEING las escaleras retráctiles que van en la parte delantera son una opción que solamente se incluye en los aviones de las series 737 NG y 737 MAX, siendo RYNAIR la primera aerolínea que las incorporó a su flota.

Este tipo de escalera tiene unos peldaños con menor huella y un pasamanos más delgado y ligero que son externas a las aeronaves y facilitadas habitualmente por los servicios de asistencia en tierra (handling) de los aeropuertos<sup>3</sup>.

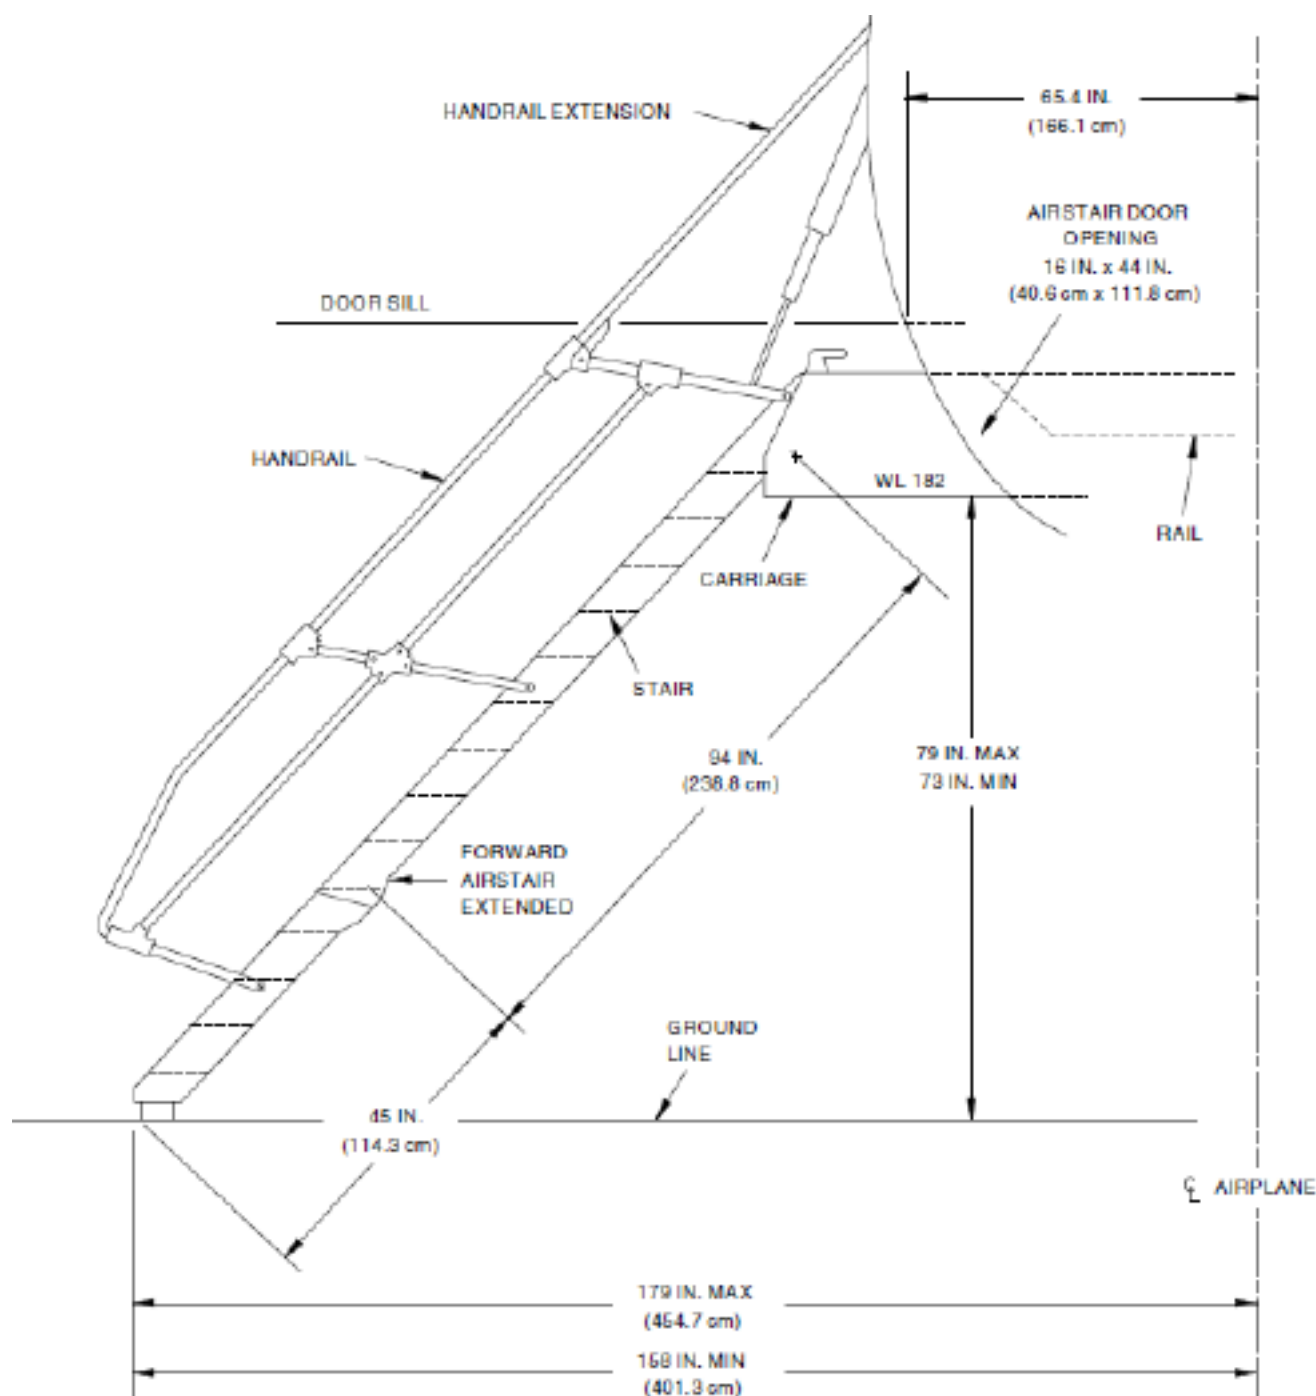
**Figura 2. Medidas de la escalera delantera extensible del B 737-8SA**

En el documento de BOEING “Airplane Characteristics for Airport Planning”, se definen las dimensiones de las escaleras. La altura es variable, oscilando entre 1,85 m y 2 m y la longitud es de 3,53 m, por lo que la pendiente varía entre un 69 % y un 62 % respectivamente.

Su anchura es de 0,62 m y tienen un total de 12 escalones que están recubiertos en la zona donde se pisa por material antideslizante.
