# INFORME TÉCNICO

## A-025/2022

### Accidente ocurrido a la aeronave PIPER PA-32-300, matrícula EC-DHL, el 14 de mayo de 2022 en el aeródromo de Casas de Los Pinos (Cuenca)

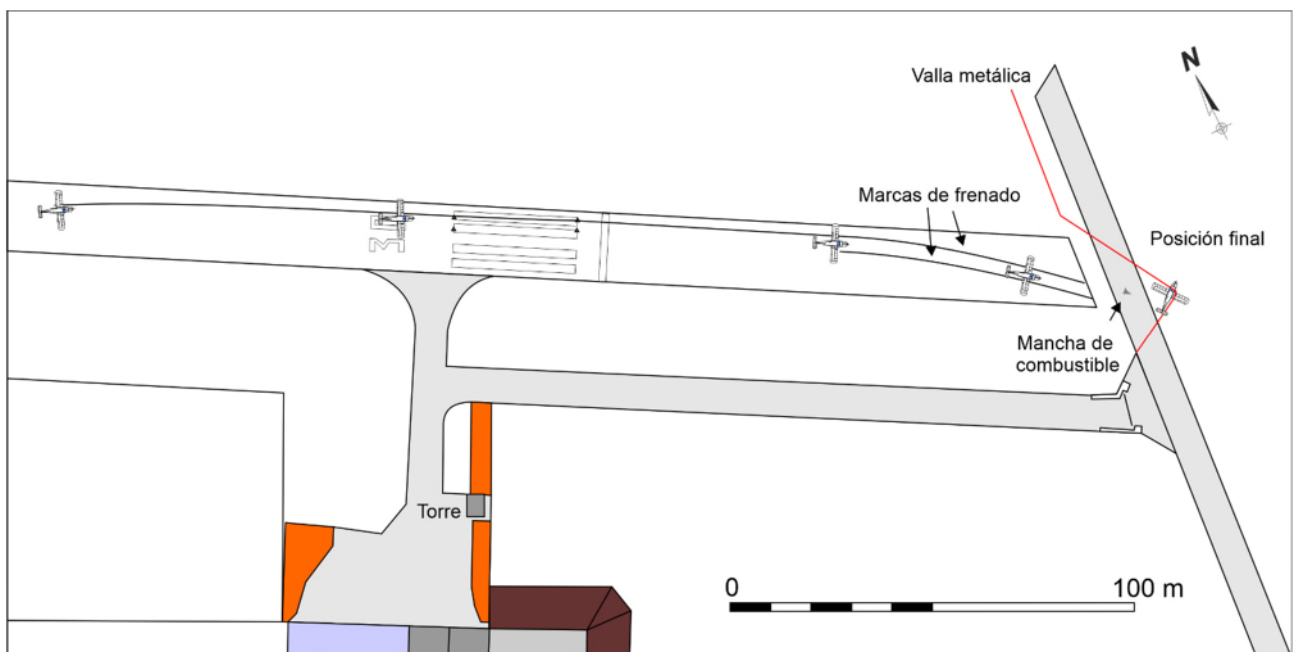
Figura 1. Huellas y posición final EC-DHL

Se observaron en el pavimento señales discontinuas producidas por el tren de aterrizaje que se iniciaban a 185 m del final de pista. Las mismas se desviaban primero hacia el lateral izquierdo y luego hacia el derecho de la pista, saliendo por el extremo de esta y continuando en la zona de tierra situada en la prolongación, en la que se encontraba la valla perimetral. Se observaron igualmente en el terreno manchas de combustible debidas a pérdidas por daños en los depósitos.

En el croquis de la Figura 1 se indican de forma aproximada las señales en la pista y la posición final de la aeronave.

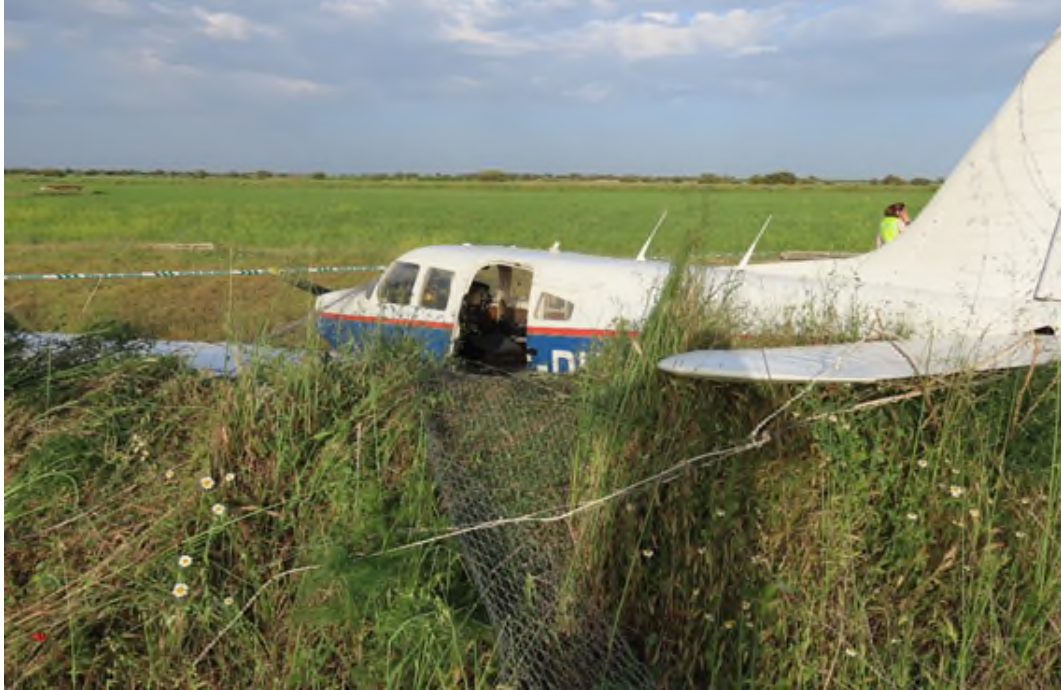
**Figura 2. Aeronave EC-DHL fuera de pista**

La aeronave quedó detenida en una finca contigua al aeródromo. En la salida de pista produjo la rotura del vallado perimetral del mismo y cruzó la carretera N-301, situada en la prolongación de la pista 12.

En la Figura 2 se incluye una imagen de la aeronave tras detenerse en la finca situada a continuación de la carretera N-301.

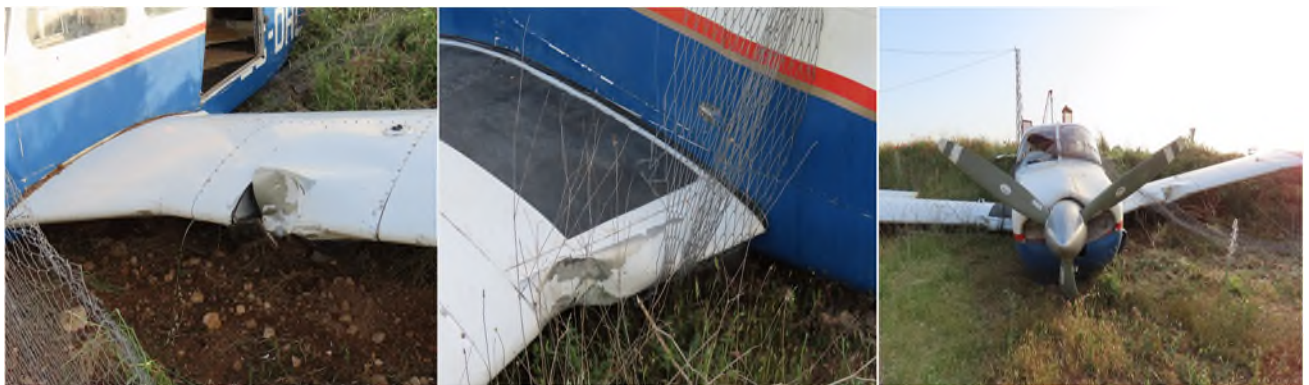
Figura 3. Daños en aeronave

Se observó que se habían producido daños en los bordes de ataque de ambos planos por impacto con el vallado perimetral del aeródromo. Las palas de la hélice y el tren de aterrizaje presentaban igualmente daños por contacto con el terreno, habiéndose plegado las patas de este tras la salida de pista.

No se reportó ninguna incidencia técnica relativa a la aeronave que hubiera influido en el accidente. En las imágenes de la Figura 3 pueden apreciarse los principales daños sufridos por la misma.
