Informe técnico

A-029/2021

Accidente ocurrido el día 1 de julio de 2021, a la aeronave Tecnam P2002-JF, matrícula EC-MOI, operada por FlyBai S.L. en el aeropuerto de Burgos (Burgos)

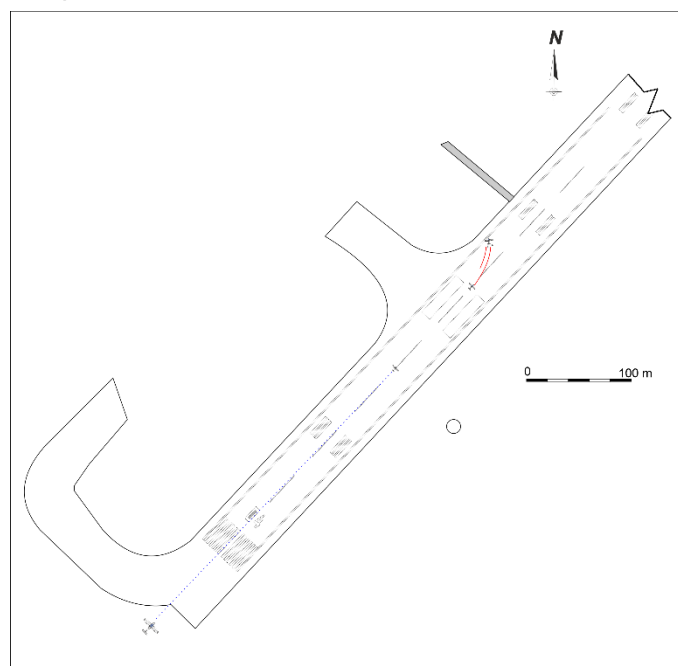
Fig.4: Parte de la pista 04 en la que tiene lugar la toma y parada final

La aeronave quedó detenida a 390 m del umbral 04, habiendo consumido el 18,5% de la longitud de la pista (2100 m). La toma de contacto se produjo a escasos 250 m del umbral 04, esto es, habiendo consumido el 12% de la longitud de la pista.

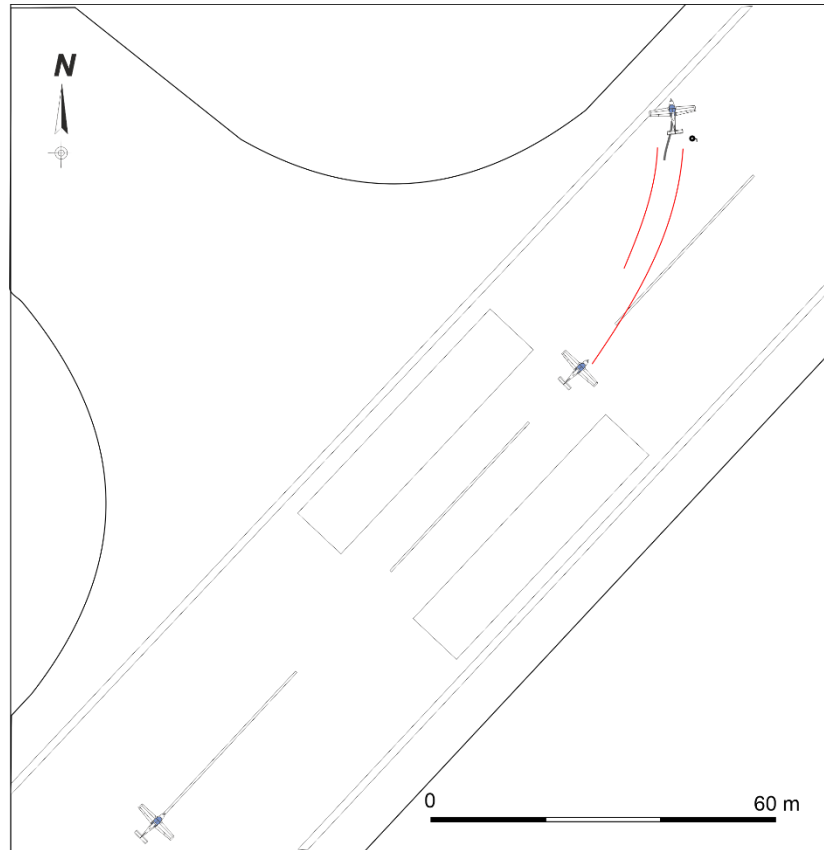
Fig.5: Representación esquemática desde la toma hasta la parada final

Las marcas dejadas por los neumáticos del tren principal durante la frenada comienzan a la altura de la puerta B de la pista 04, con la rueda derecha sobre el eje de pista. Estas huellas paralelas, se van desplazando hacia la izquierda, acercándose al borde izquierdo de la pista.

La huella de la rueda derecha describe un amplio arco de 39,5 m de longitud aproximadamente, mientras que el inicio de la huella de la rueda izquierda se retrasa 16 m del inicio de la huella derecha. Estas huellas se detuvieron a 10,7 m del borde de la pista. En el punto donde acababan las marcas de los neumáticos comenzaba una huella muy marcada en el asfalto que correspondía con el morro de la aeronave. Junto a esta huella se encontraba la pata de morro desprendida.

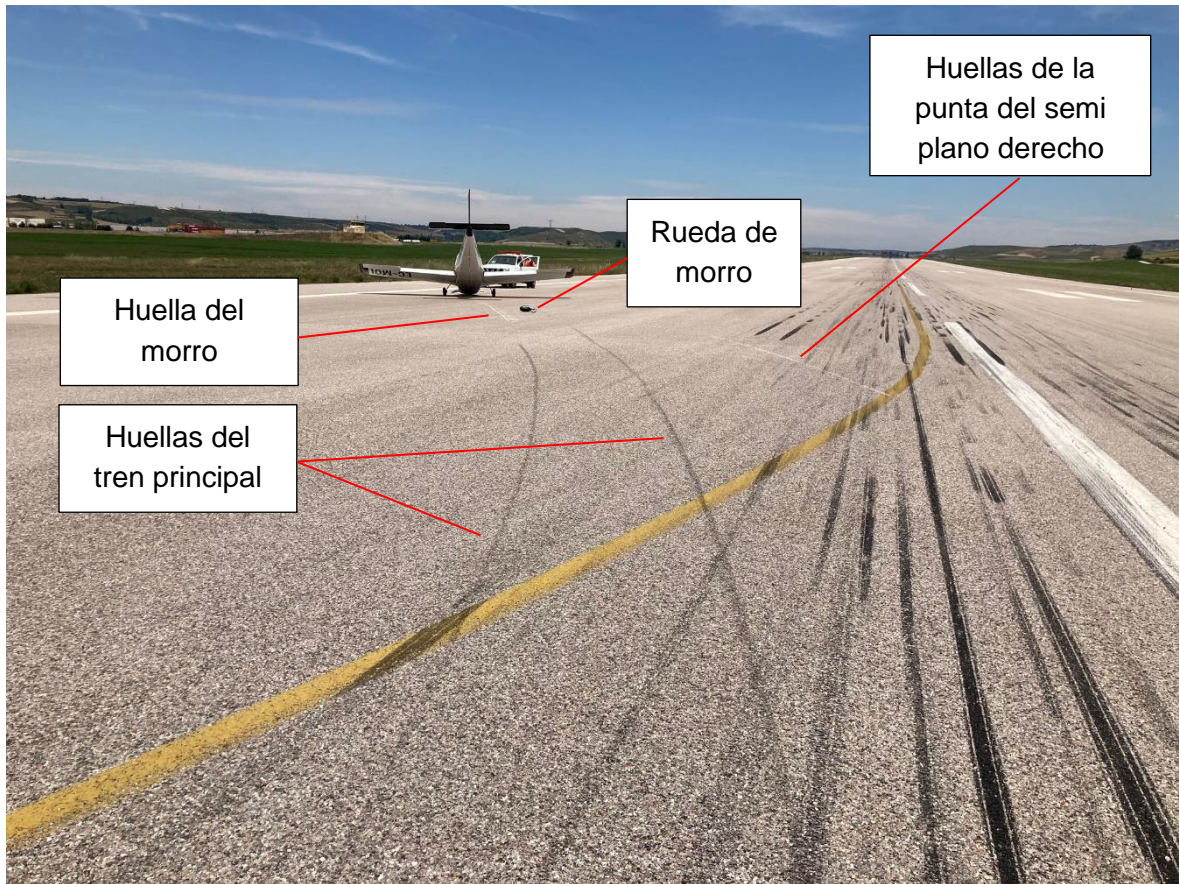
Fig.6: Vista trasera de la aeronave tras el accidente y huellas sobre la pista

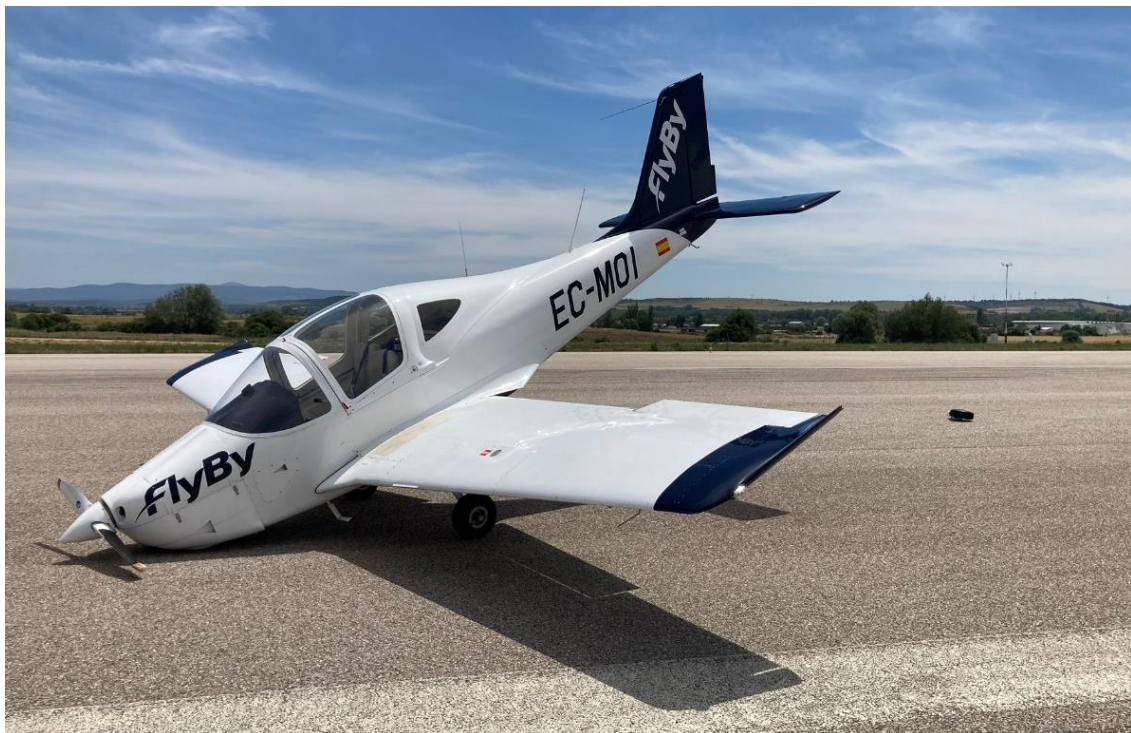
Fig.7: Vista lateral izquierda de la aeronave tras el accidente

Respecto a los daños sufridos por la aeronave, además de la rotura de la pata de morro del tren de aterrizaje, el carenado inferior del motor también resultó dañado.

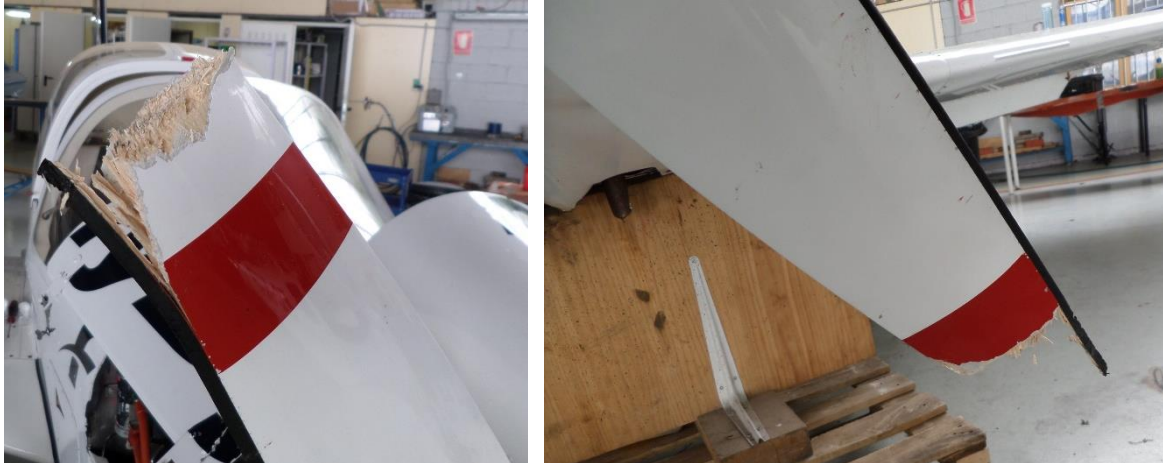
El cono de la hélice presentaba una grieta perpendicular a su directriz, y ambas palas sufrieron pérdida de material al impactar con la pista como se puede apreciar en las figuras siguientes.

Figs. 8 y 9: Daños en ambas palas de la hélice

Por otra parte, los daños encontrados en ambas palas de la hélice muestran que ésta estaba girando en el momento del aterrizaje. Por lo que queda descartado que el motor llegase parado al realizar la toma.

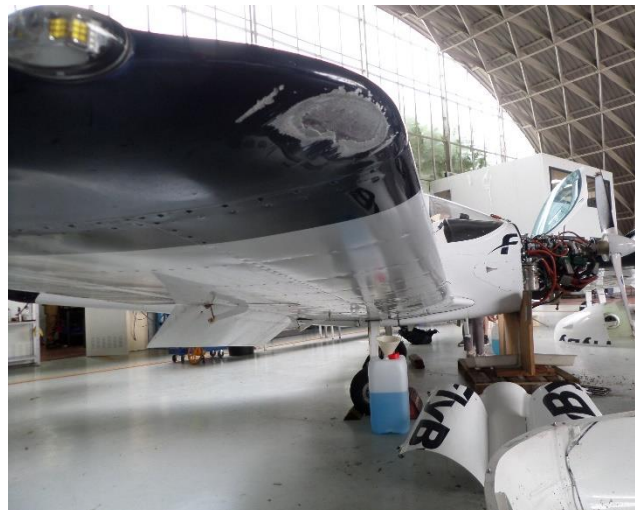
La punta del semi plano derecho presentaba marcas de arrastre por el asfalto en su zona próxima al borde de ataque.

Fig. 10: Daños en la punta del semi plano derecho

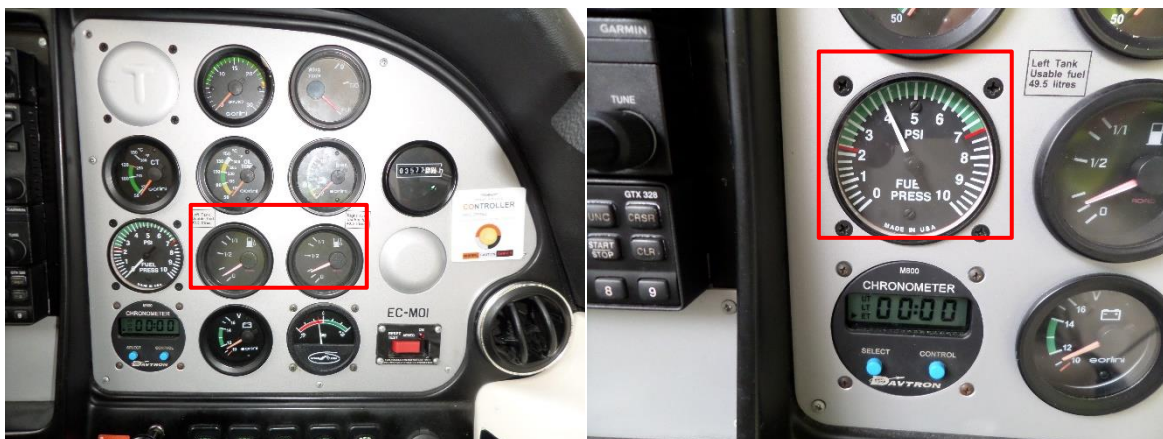
Se conectó en cabina el master y se comprobó que los aforadores de combustible marcaban lectura positiva de cantidad de combustible. Posteriormente se conectó la bomba eléctrica de combustible, comprobándose que su indicador de presión marcaba 4 psi (valor habitual en condiciones normales). Anteriormente se constató que en el gascolator había combustible.

Figs. 11 y 12: Lectura de los indicadores de combustible (izquierda) e indicador de presión de combustible (derecha) con la bomba eléctrica conectada
