# Informe técnico

## A-030/2019

Accidente ocurrido el día 10 de julio de 2019, a la aeronave Tecnam P2002-JF, matrícula EC-MLJ, en el aeropuerto de Sabadell (Barcelona)

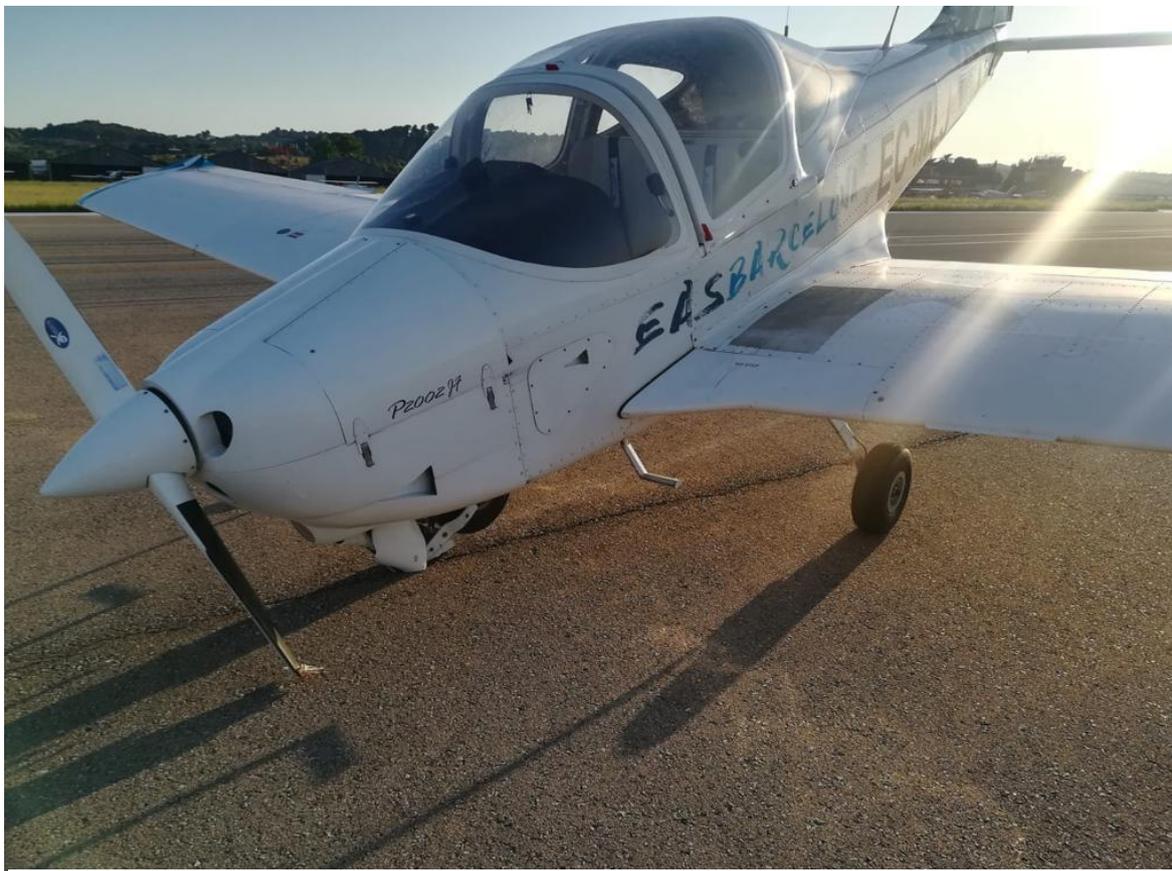
La aeronave sufrió daños importantes en la pata del tren de morro, ambas palas de la hélice y en el motor.

Fig. 2: Aeronave tras el accidente.

La aeronave aterrizó por la pista 13, manteniéndose en el lado izquierdo de la misma. La hélice golpeó la pista dejando marcas. Dichas marcas terminaban a la altura de la salida de pista S2. A partir de esta zona la aeronave se arrastró apoyada sobre el carenado de la pata de morro hasta quedar completamente detenida en el lateral izquierdo de la pista.

- El alumno piloto tenía toda la documentación necesaria para realizar el vuelo.
- La aeronave tenía toda su documentación en vigor y era aeronavegable.
- Las condiciones meteorológicas no eran limitativas para el vuelo visual.
- La aeronave rebotó contra la pista en al menos tres ocasiones.
- La aeronave se detuvo en la pista al colapsar la pata de morro.

La investigación ha determinado que la causa del accidente fue la realización incorrecta de la maniobra de recogida, que llevó a un contacto anormal con la pista.

Como resultado de este análisis el operador estableció una serie de nuevos procedimientos con nuevos añadidos a los briefings de los alumnos, y cambió en el manual de formación la obligatoriedad de que el segundo vuelo solo sea antes de 10 días del primero y la

obligatoriedad de realizar una clase específica de tomas y despegues, no más tarde del mismo día del segundo “vuelo solo” o dentro de los 3 días anteriores.
