Informe técnico

A-030/2022

Accidente ocurrido el día 9 de junio de 2022, a la aeronave Czech Aircraft PS-28 Cruiser, matrícula EC-NQA, en el aeródromo de Son Bonet (Palma de Mallorca)

Comisión de Investigación de Accidentes e Incidentes de Aviación Civil – CIAIAC

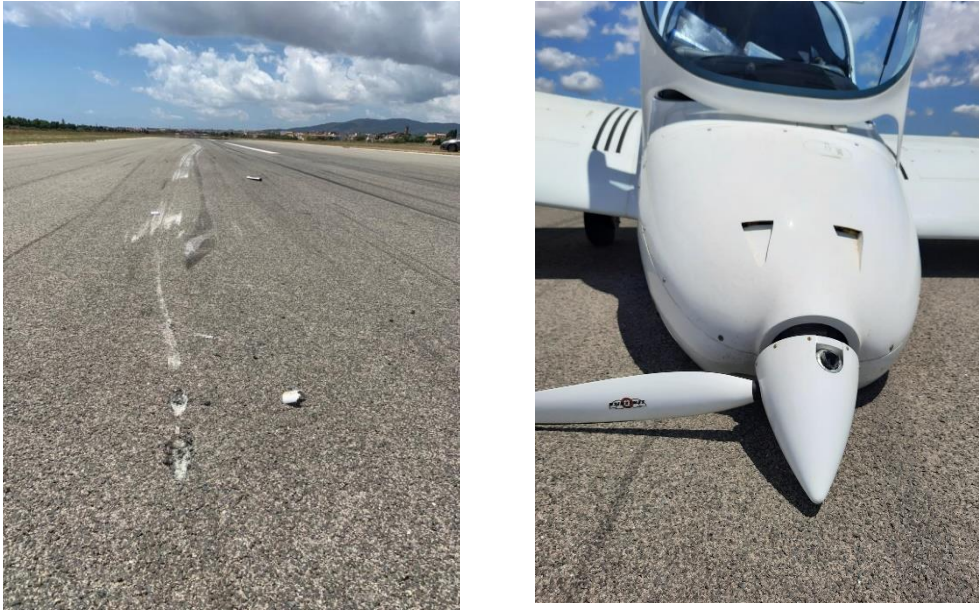
Durante la carrera de aterrizaje la aeronave se mantuvo en el eje de la pista, deteniéndose a aproximadamente a 200 m del umbral. La pista presentaba daños causados por el arrastre de la aeronave contra la misma.

La pata de morro había colapsado. Las palas de la hélice habían tocado el asfalto y estaban dañadas. Solamente una de las tres palas continuaba unida al buje.

Fig.1: Marcas dejadas por la aeronave en la pista (izquierda) y aeronave tras el accidente (derecha).

Se considera que la causa de este accidente fue la incorrecta ejecución de la maniobra de recuperación de la aeronave, durante varios rebotes por la pista, que terminó con el colapso de la pata de morro.
