Informe técnico

A-030/2022

Accidente ocurrido el día 9 de junio de 2022, a la aeronave Czech Aircraft PS-28 Cruiser, matrícula EC-NQA, en el aeródromo de Son Bonet (Palma de Mallorca).

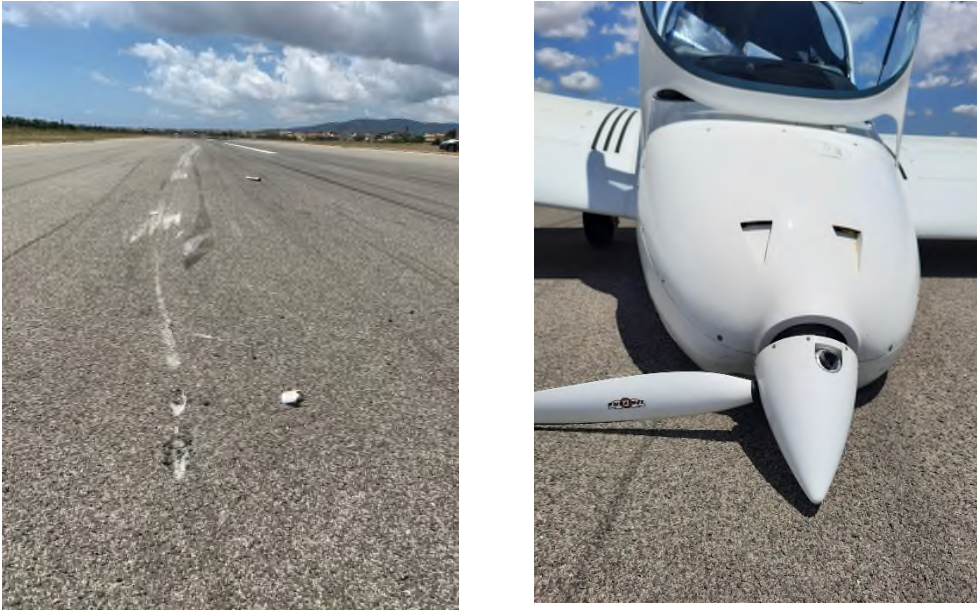
Durante la carrera de aterrizaje la aeronave se mantuvo en el eje de la pista, deteniéndose a aproximadamente a 200 m del umbral. La pista presentaba daños causados por el arrastre de la aeronave contra la misma.

La pata de morro había colapsado. Las palas de la hélice habían tocado el asfalto y estaban dañadas. Solamente una de las tres palas continuaba unida al buje.

El resto de la aeronave no presentaba daño alguno tras el colapso de la pata de morro.

Fig.1: Marcas dejadas por la aeronave en la pista (izquierda) y aeronave tras el accidente (derecha).
