Informe técnico A-031/2019

Accidente ocurrido a la aeronave
PS-28 CRUISER, matrícula
EC-NAO, el 11 de julio de 2019
en el aeropuerto de Burgos

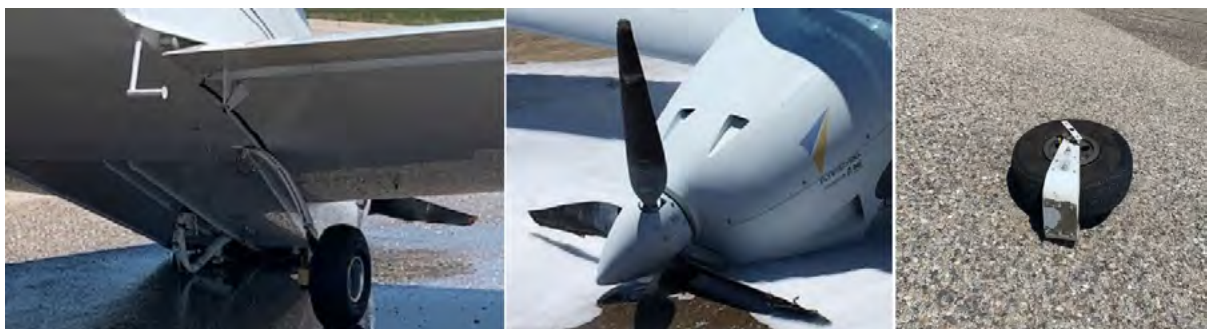
Como consecuencia del accidente se produjeron el desprendimiento de la pata de morro y daños en las palas de la hélice.

En las imágenes de la Figura 1 pueden observarse los daños producidos en la aeronave tras la toma en la pista 04.

Figura 1. Daños en aeronave EC-NAO

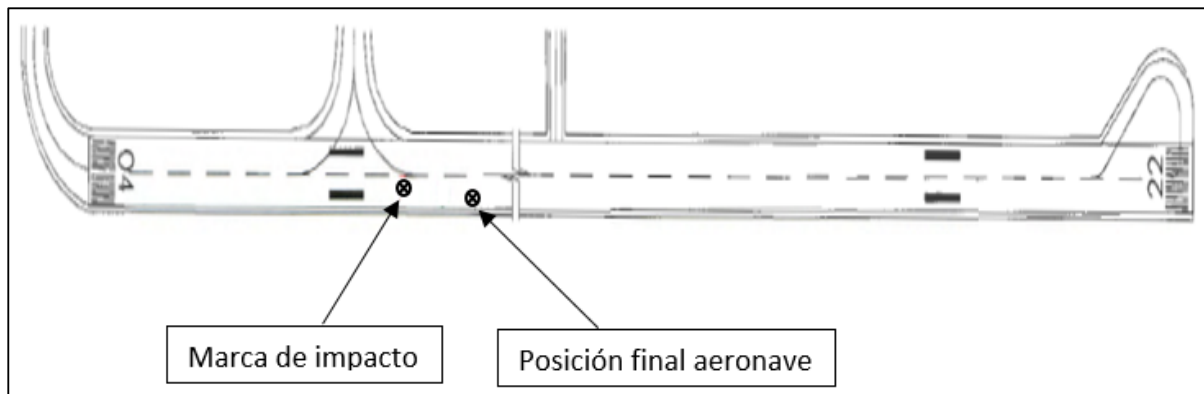
La aeronave había dejado una marca a 400 m del umbral y a 2.4 m a la derecha del eje de la pista 04, provocada por el impacto contra el asfalto de la rueda de morro durante la toma. Tras esto la aeronave se desplazó 105 m hasta detenerse a 11.8 m a la derecha del eje, resultando dañadas las palas de la hélice por contacto con el pavimento.

En la Figura 3 se indican de forma aproximada tanto el punto de toma como la posición de parada de la aeronave.

Figura 3. Marca en pavimento y posición de parada

Debido al impacto se produjo el desprendimiento de la rueda de morro, la cual quedó situada sobre el asfalto a la derecha del eje de pista.

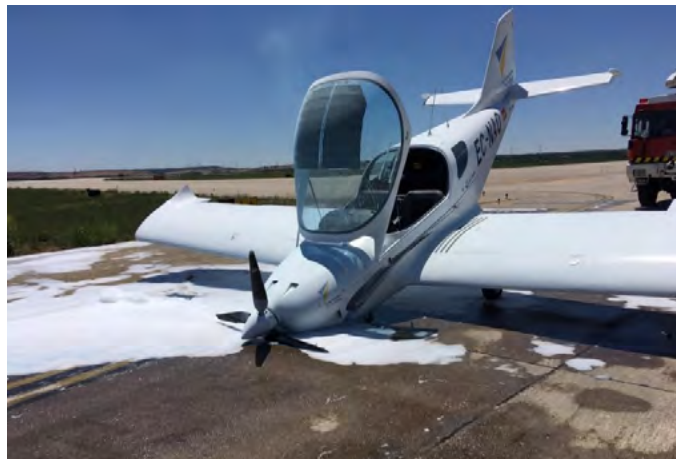
Se observó que el soporte de la rueda de morro se había deformado debido al impacto sufrido en el aterrizaje, produciéndose el desprendimiento de la misma.

Se comprobó igualmente que se habían producido daños en las palas de la hélice por impacto contra el pavimento durante la carrera de aterrizaje.

En las imágenes de la Figura 4 puede observarse la posición final de la aeronave tras detenerse en la pista.

Figura 4. Aeronave tras el accidente
