Informe técnico A-037/2018

Accidente ocurrido el día 4 de septiembre de 2018, a la aeronave Piper PA-28R-200, matrícula EC-HSZ, en el aeropuerto de Cuatro Vientos (Madrid).

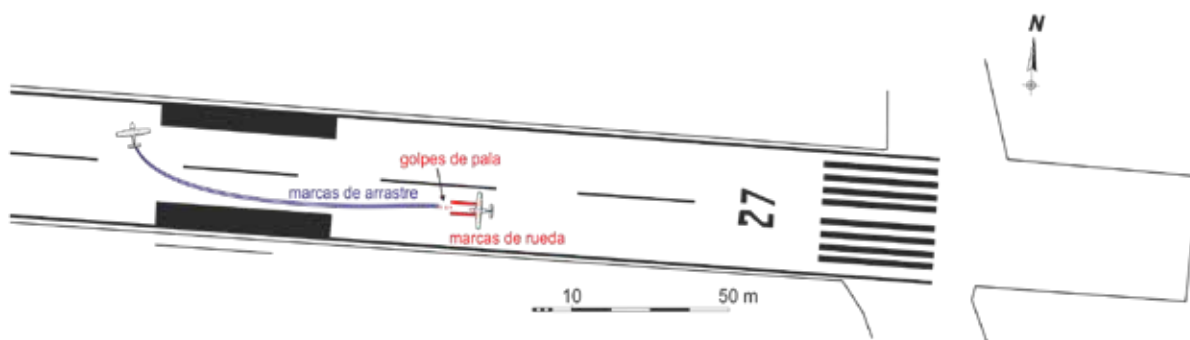
Fig. nº 4.- Croquis de huellas y situación de la aeronave

La aeronave contactó con la pista en su inicio, aproximadamente 87 m después de las marcas de umbral y ligeramente desplazada a la izquierda del eje de pista. A partir de este punto se observaban por espacio de unos 10 m huellas de neumático sobre la pista, además de marcas de contacto de las puntas de pala de la hélice. A continuación, y a lo largo de 80 m, se distinguía una huella de trayectoria inicialmente rectilínea y posteriormente curva hacia la derecha, compatible con el arrastre de la parte inferior del fuselaje, hasta el punto donde la aeronave se detuvo en el lado derecho de la pista y con el morro orientado en sentido norte.

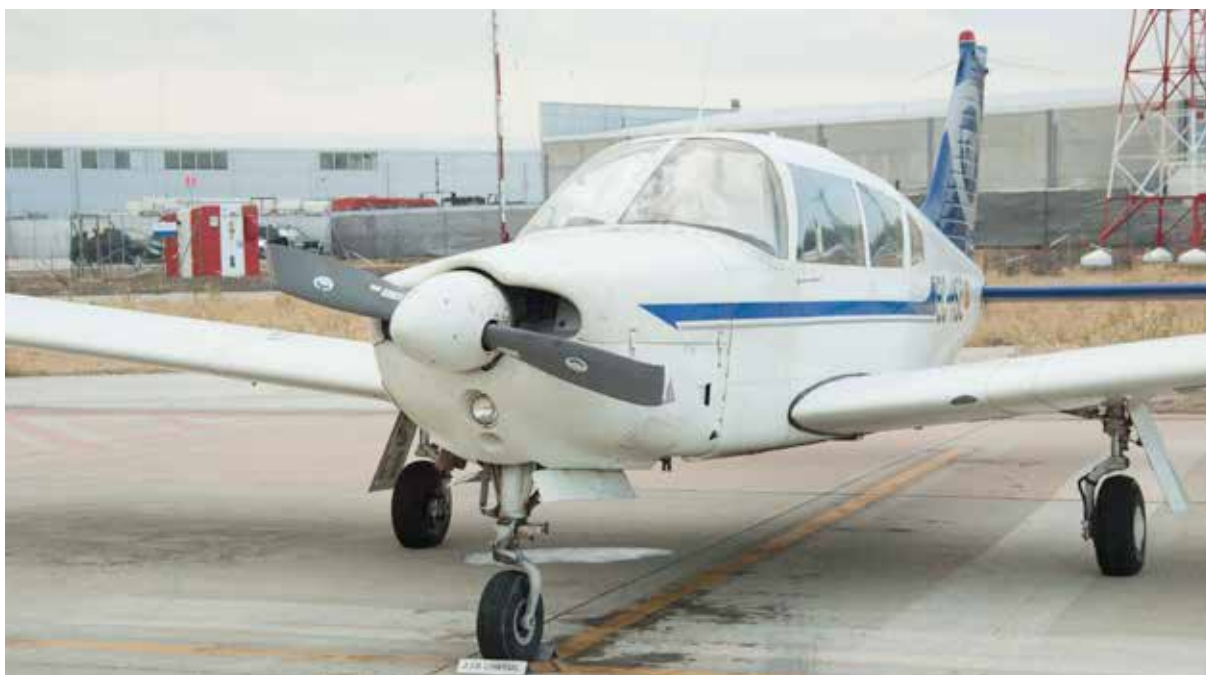
Fig. nº 5.- Estado de la aeronave

Como consecuencia la aeronave sufrió daños importantes en la hélice, además de roturas y rozaduras en el tren de aterrizaje y en la parte inferior del fuselaje.

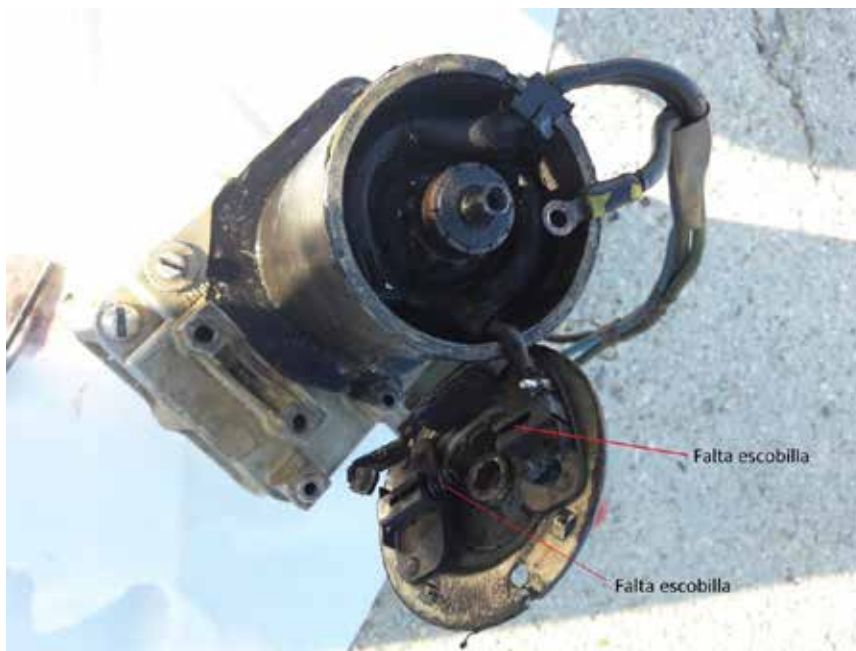
Fig. nº 6.- Estado de la bomba eléctrica

Respecto al motor eléctrico, se observó que faltaba uno de los dos tornillos que sujeta la tapa porta escobillas al cuerpo del motor. Una vez desmontada la tapa porta escobillas se comprobó que ambas escobillas estaban excesivamente gastadas, fuera de sus alojamientos y una de ellas suelta de su cable de conexión y caída sobre la parte superior del bobinado del motor. El rotor del motor eléctrico giraba libremente y se observaron restos de desgaste de escobillas y de líquido hidráulico. Se pudo determinar que el motor eléctrico no había sido objeto de un correcto mantenimiento.

Según se observó en la inspección de la bomba eléctrica, esta se encontraba en un estado de mantenimiento defectuoso, y en particular las escobillas estaban excesivamente gastadas y fuera de sus alojamientos. Según el piloto, éste no sacó el fusible durante el

La bomba eléctrica dejó de funcionar debido al estado de mantenimiento defectuoso en que se encontraba.

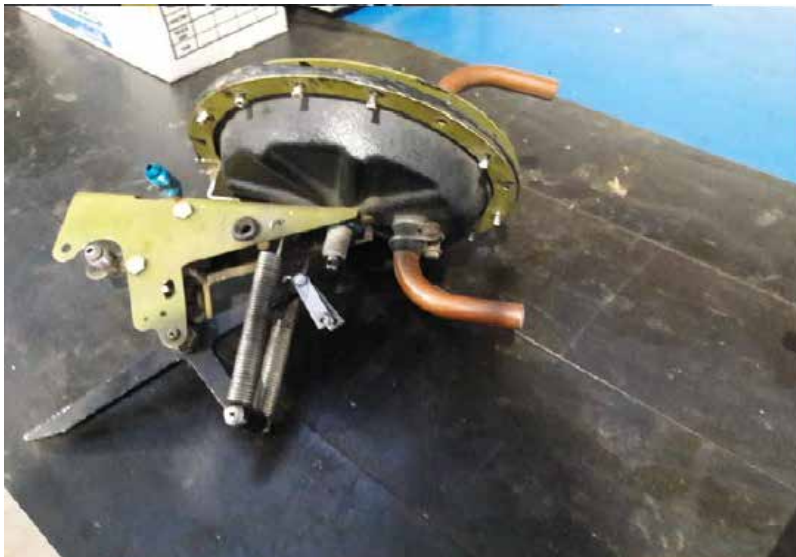
Fig. nº 7.- Aspecto exterior del mecanismo de sensor de presión

En cuanto al mecanismo del sensor de presión, una vez abierto, se observó que estaba bloqueado, debido a que el conjunto diafragma, compuesto de membrana y soportes circulares metálicos, estaba pegado en uno de los lados de la carcasa que lo aloja impidiendo su desplazamiento.

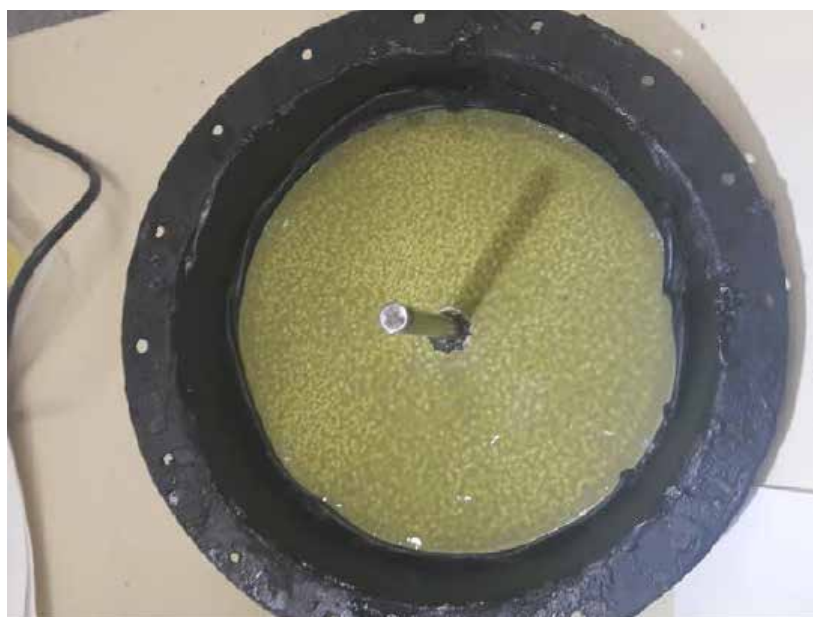
Fig. nº 8.- Vista de conjunto diafragma pegado a la carcasa

Abierta la carcasa donde se aloja el diafragma se observa que éste se encuentra deteriorado y pegado a uno de las semipartes de la carcasa (ver fig. 8), precisamente en la posición en que se encontraría cuando la palanca selectora se encontrase en la posición más alta correspondiente a “override” o desarmado del sistema automático de extensión de tren. De esta forma se observa que la varilla tiene la libertad de movimiento que le permite la distancia entre sus dos pestañas –que son las que realmente empujan el diafragma- y que como se aprecia en el esquema/foto realmente no llegan a poder modificar el estado del mecanismo de tren de aterrizaje (ver fig. 3).

El diafragma estaba deteriorado y pegado a uno de las semipartes de la carcasa, impidiendo el movimiento de la varilla.

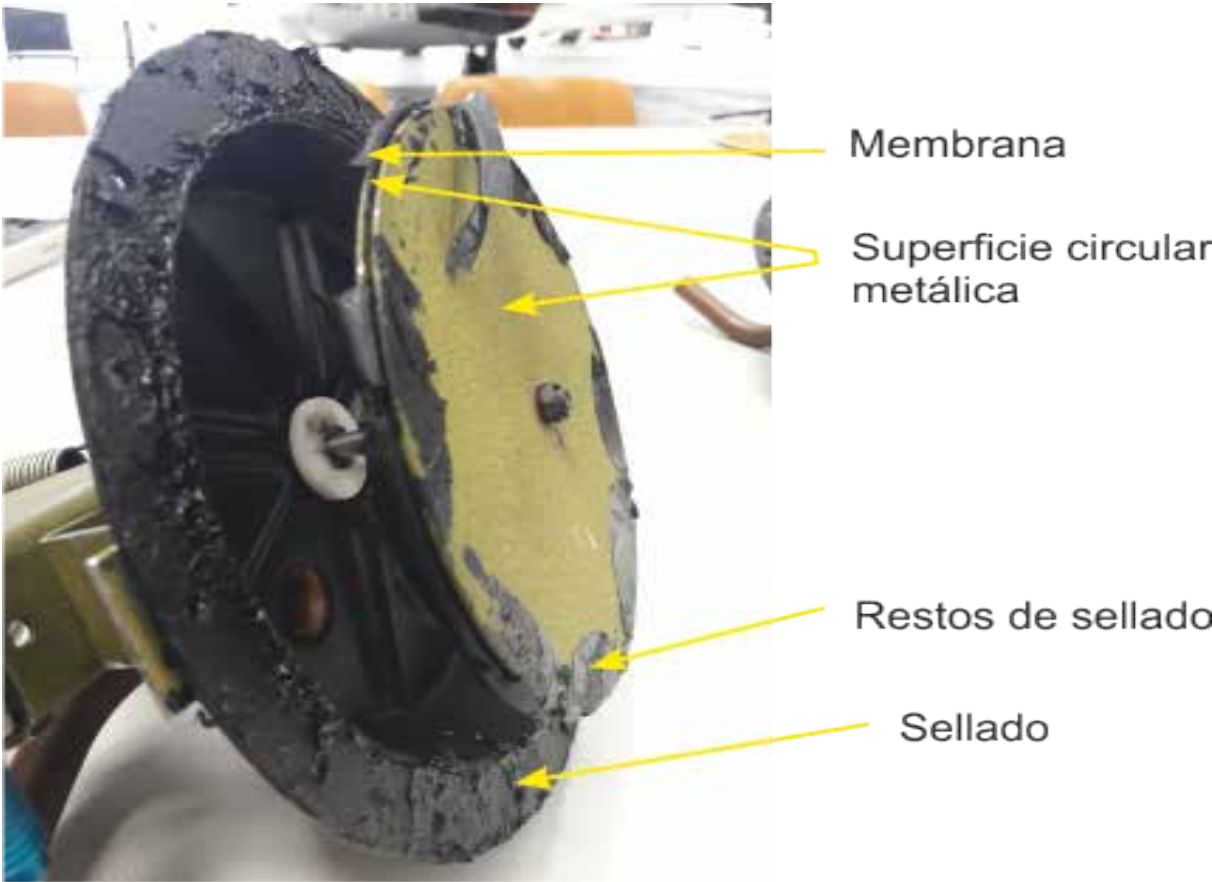
Fig. nº 10.- Conjunto diafragma despegado de carcasa

El sistema de carcasa y membrana se encuentra dispuesto verticalmente, alojado debajo del asiento trasero izquierdo y no está expuesto directamente al sol ni a partes calientes del motor, por lo que parece que una degradación del material -prácticamente fundirse- hasta el punto de que se pudiera pegar accidentalmente a la carcasa no parece probable ya que, aún en ese caso, la zona de adherencia sería la parte inferior del círculo y no estaría uniformemente distribuida alrededor del perímetro de la circunferencia como así se encuentra (ver figs. 10 y 11). Por tanto, más parece una acción consciente de sellar el pistón a la carcasa en la posición que se correspondería con la anulación del sistema automático, pero sin llegar a percatarse que eso supondría la eliminación del sistema manual de extensión del tren por emergencia.
