Informe técnico

A-041/2019

Accidente ocurrido a la aeronave PS-28
Cruiser, matrícula EC-NCP, el 3 de agosto de
2019, en el aeródromo de Los Oteros,
Provincia de León, España.

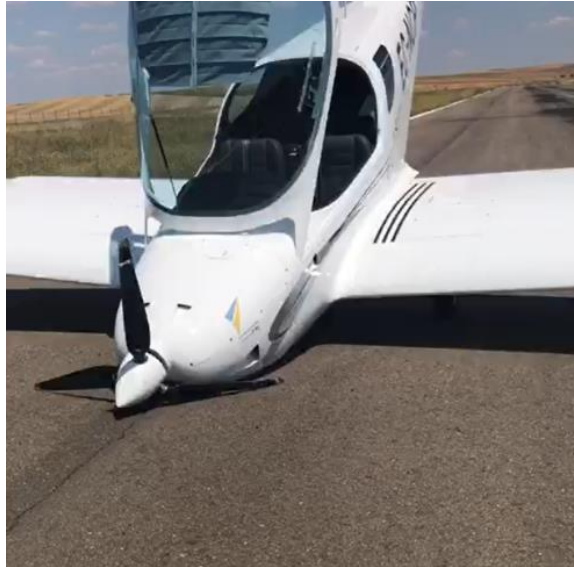
Figura 2: Vista general de la aeronave

- Hélice
- Pata izquierda del tren de aterrizaje principal
- Pata del tren de aterrizaje de morro
- Motor
- Escape deformado, con un daño en el capo del motor por la parte inferior:
- Mamparo cortafuegos
- Luz de aterrizaje
- Parte delantera del fuselaje dañada y deformada, la parte trasera no tiene signos visuales de deformación
- Semialas y cola sin grandes signos visuales de daño.
- Estabilizador ligeramente dañado en el lado derecho
- En cabina; reposabrazos central doblado y guía de bloqueo del dosel en el lado izquierdo deformada.

La aeronave quedó en la pista tras colapsar la pata de morro como consecuencia de los rebotes. Entre otros, se detectaron daños en el tren principal izquierdo, la hélice y capo del motor.

Al estar intentando alinearse correctamente con el eje de pista es probable que el alumno evaluara mal la distancia que le separara del suelo e impactara contra la pista con las tres patas del tren a la vez. Llevaba también cierto exceso de velocidad que, unido a ese primer impacto hizo que la aeronave rebotara y se fuera al aire. El alumno al ver que la aeronave estaba en el aire cedió palanca con la intención de volverla a llevar a tierra, pero realmente lo que ocasionó fue que la aeronave comenzara a rebotar contra la pista ocasionando que tras varios rebotes terminara por romperse la pata de morro y la aeronave se detuviera.

La investigación ha determinado que la causa probable del accidente fue una excesiva velocidad en aproximación y aterrizaje con tres rebotes en la pista, produciéndose el colapso del tren delantero.
