Informe técnico

A-042/2022

Accidente ocurrido el día 10 de agosto de 2022 a la aeronave PIPER PA 28-180, matrícula EC-CMM, en el término municipal de Casarrubios del Monte (Toledo).

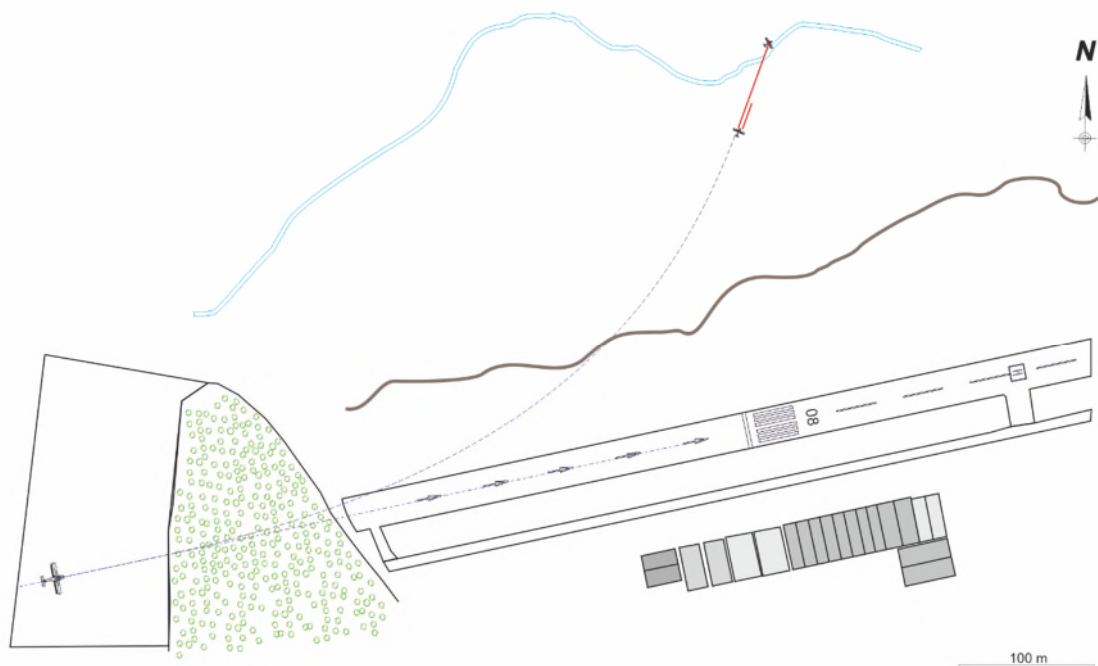
Fig. nº 1.- Trayectoria del vuelo de la aeronave

Según las manifestaciones, tanto del piloto al mando como del piloto de seguridad, la aeronave realizó una aproximación larga final, estabilizada, primero con un punto de flap y posteriormente, ya en corta final, con dos puntos de flap, y a una velocidad de 60 kt.

En los momentos inmediatamente anteriores a sobrevolar el inicio de la zona asfaltada de la pista, tal y como manifestaron los ocupantes, el intradós del plano izquierdo de la aeronave contactó con la vegetación existente anterior al inicio de la misma, provocando que la trayectoria de la aeronave se desviase fuertemente hacia su izquierda. A pesar del intento por realizar motor y al aire, la aeronave contactó con el terreno con el tren de aterrizaje, rodando posteriormente sobre éste, hasta que el pronunciado desnivel de un arroyo que discurría transversalmente a su trayectoria provocó el colapso de dos de las ruedas del tren de aterrizaje, y su posterior detención.

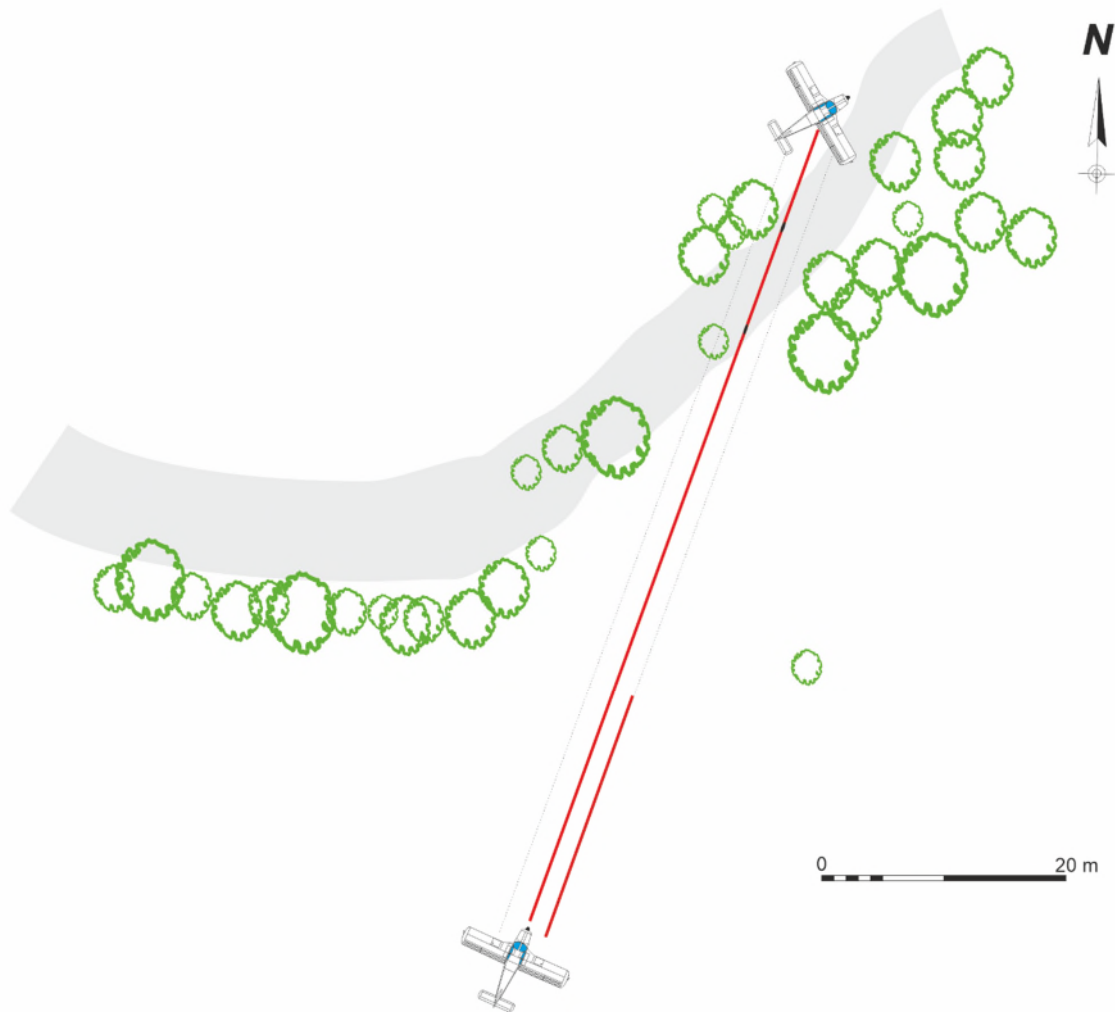
Fig. nº 2.- Huellas sobre el terreno

Las huellas existentes en el terreno se extendían a lo largo de 69 metros medidos desde un arroyo seco arenoso en cuya parte elevada se había detenido la aeronave.

Consistían en dos marcas paralelas longitudinales, la de la izquierda, según el avance, era de 69 m, interrumpida por dos socavones que se encontraban a 27,5 m y 9 m de la posición de la aeronave.

A la derecha de la anterior, y según el avance, se encontraba otra marca sobre el terreno de 21 m de longitud a 48 m de la aeronave.

Las marcas paralelas longitudinales existentes sobre el terreno de 69 m y 21 m se corresponden con la rodadura sobre éste de las ruedas del tren principal.

La existencia de dos socavones en el recorrido de la aeronave se corresponde con una menor resistencia del terreno según se iba acercando al arroyo, donde era de carácter más arenoso.

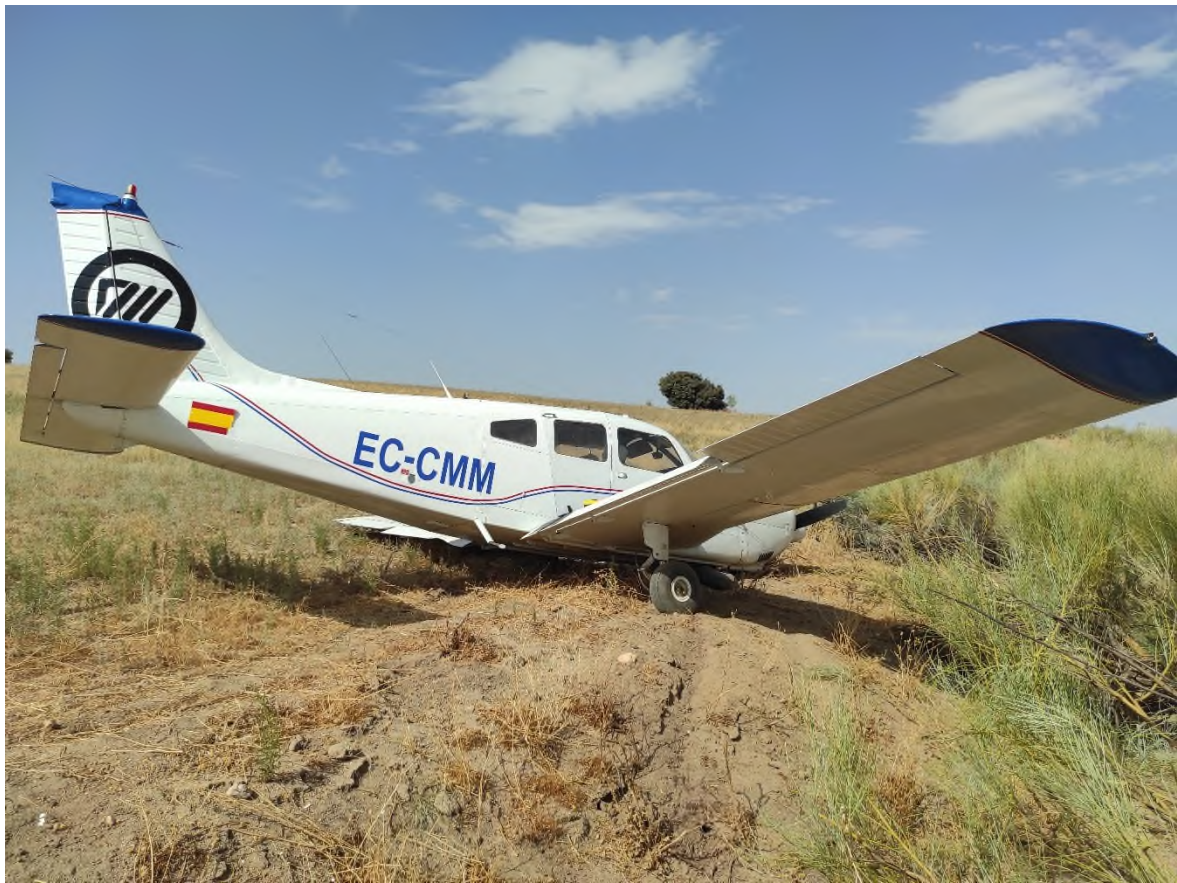
Fig. nº 3.- Estado final de la aeronave

Los restos estaban concentrados en un mismo punto, encontrándose la aeronave apoyada sobre el terreno con la pata derecha del tren principal, con la parte inferior delantera del fuselaje y con el intradós del plano izquierdo.

La pata de morro y la izquierda del tren principal se encontraban rotas y permanecían unidas a la aeronave.

Se observaba la presencia de roturas y deformaciones en el plano izquierdo y en la parte inferior delantera del fuselaje.

Una de las palas de la hélice se encontraba intacta y la otra con la punta doblada hacia atrás.

En el lado ascendente del arroyo según el avance de la aeronave, inmediatamente antes de su posición final, se encontraban dos huellas profundas sobre el terreno consecuentes con el impacto de las ruedas del tren de aterrizaje, que propiciaron que ésta girase a la derecha al pivotar sobre la pata de morro, deteniéndose y quedando apoyada sobre el plano izquierdo, la pata derecha del tren de aterrizaje principal y la parte inferior delantera del fuselaje.

Finalmente, fue el plano izquierdo junto con la parte inferior del fuselaje los que al contactar con el terreno absorbieron la energía restante del impacto, como queda patente por las roturas y deformaciones que presentaban.
