CIAIAC

Informe técnico A-044/2019

Accidente ocurrido el día 31
de agosto de 2019, a la aeronave
GROB SPEED ASTIR 104 IIB,
matrícula EC-ESY, en el aeródromo
de La Mancha (Toledo)

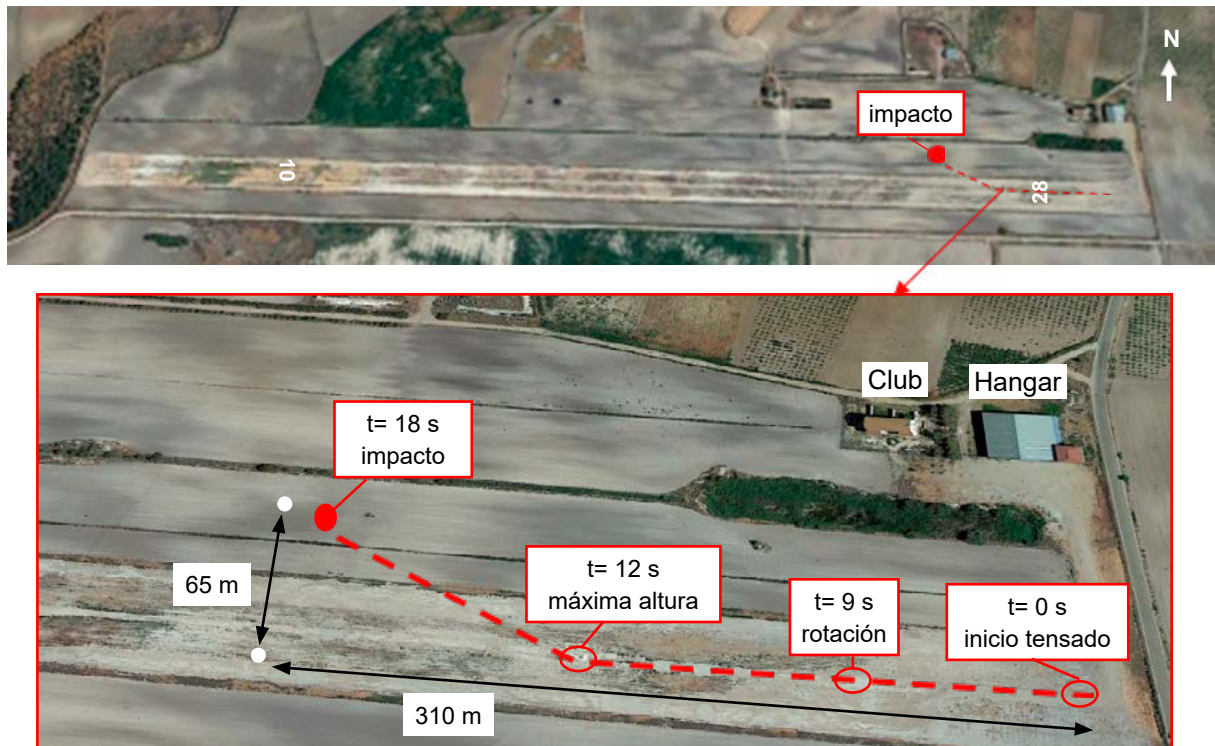
Figura 1. Trayectoria estimada de la aeronave y punto de impacto

El desplazamiento total realizado por la aeronave fue de 310 m. Respecto a la pista la aeronave se encontraba 65 m a la derecha del eje. El piloto falleció como consecuencia del impacto y la aeronave quedó completamente destruida.

La figura 1 muestra la posición relativa de la aeronave respecto a la pista y la trayectoria realizada durante el vuelo.

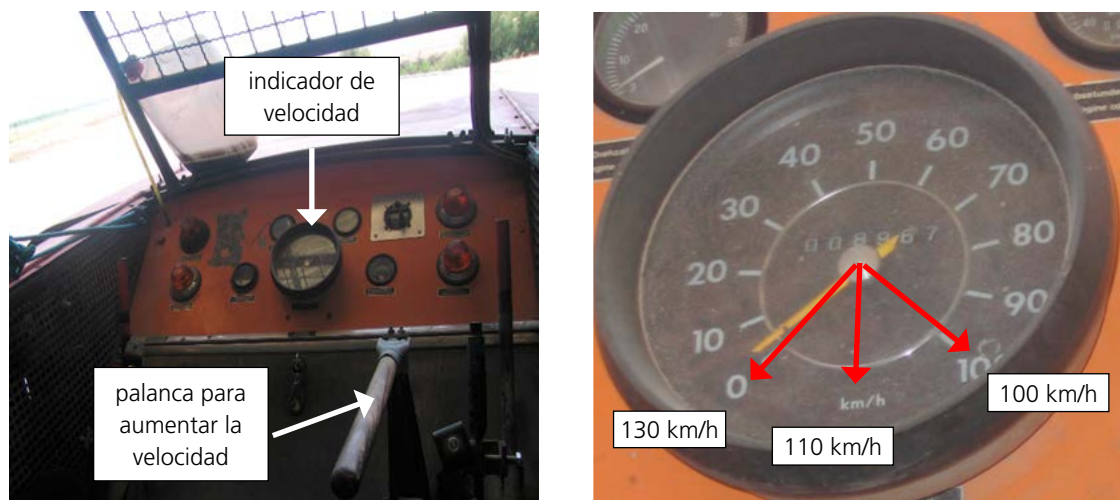
Figura 2. Cabina del torno de remolque

En la figura 2 se muestra la cabina del torno de remolque. Se ha remarcado y ampliado el indicador de velocidad, la palanca para aumentar la velocidad y las posiciones de la aguja durante los remolques a 100 km/h (el máximo del indicador), 110 km/h y la máxima velocidad de 130 km/h que proporciona el torno.

La velocidad indicada por el torno es la velocidad lineal de recogida del cable en el tambor, calculada en base a las vueltas que va dando el tambor. Esta velocidad, por lo tanto, es sensible a las capas de cable acumulado. A menor número de capas acumuladas, por ejemplo, durante el comienzo del remolcado, la velocidad será más cercana a la velocidad lineal. El conjunto torno-cable-aeronave es un sistema elástico. La comprobación de la indicación de velocidad se realiza con la actividad diaria, es decir, comprobando que las velocidades comunicadas por los pilotos durante el remolque son del orden de las marcadas en el torno.

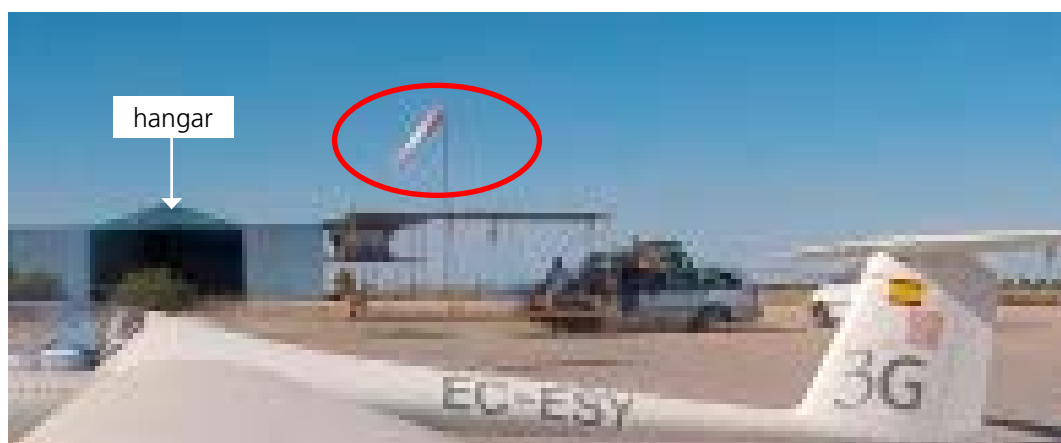
Figura 3. Manga de viento de la cabecera 28 en el despegue (fotograma del vídeo)

La cámara de la aeronave grabó la manga situada en la cabecera de la pista 28 tal y como se muestra en la figura 3. La posición que se muestra se mantuvo durante el inicio del despegue y durante los dos minutos previos que quedaron grabados. Se ha estimado que la dirección del viento era de 235° aproximadamente. En cuanto a la intensidad, personal del aeródromo la estimó en 5 km/h y también indicó que se trataba de *"viento térmico, es decir, que existe de forma muy local y que solo aparece reflejado en una de las mangas pero no en las demás"*. Los datos proporcionados por AEMET, en base a las estaciones meteorológicas más cercanas⁶, indican que el viento probablemente era de componente norte de baja intensidad, en torno a 5-10 km/h.

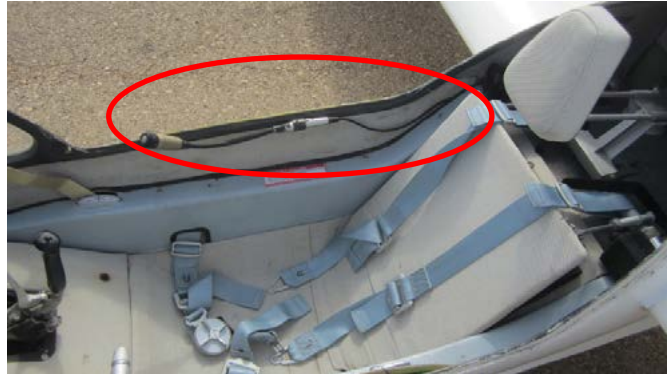
Figura 4. Tipo y ubicación del micrófono en la cabina EC-ESY

durante el despegue. A través de otros vídeos de vuelos del piloto se ha podido asociar este movimiento con el momento de las comunicaciones por radio, en las que el piloto tenía la costumbre de agarrar el micrófono (denominado cuello de ganso o de cisne) con la mano izquierda, probablemente para ajustarlo a la boca y favorecer la emisión.

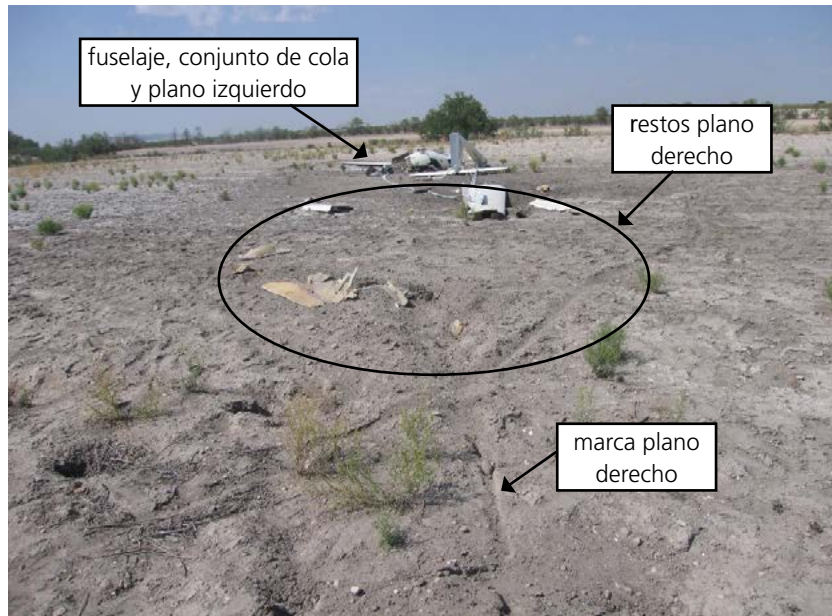
Figura 5. Marcas en el terreno y vista de restos desde la pista

La primera marca en el terreno tenía 5 m de longitud, de los cuales los primeros 90 cm estaban más marcados en el terreno (15 cm de profundidad). Esta marca fue dejada por la punta del plano derecho. Se encontraba a 23 m del borde derecho de la pista y tenía una orientación de 326°. Al final de esta marca se encontraron fragmentos del recubrimiento del plano.

A los 5,5 m de esta primera marca se encontraba el cuerpo principal del plano derecho (4,9 m de los 7 m totales) en posición normal de vuelo y con el aerofreno sacado. Tenía la misma orientación que la marca anterior. 2,6 m a la izquierda del mismo se encontraba el extremo del plano izquierdo de 2 m de longitud. A la derecha estaba el alerón.

El borde de ataque del plano derecho no presentaba ninguna marca de deformación ni de impacto. La deformación más significativa se encontraba en el extremo delantero de la punta del plano. Los daños en el plano derecho son indicativos de una posición de alabeo y de cabeceo de la aeronave muy pronunciada en el momento del impacto. A lado del cuerpo principal del plano se encontraban restos del cristal de la cabina.

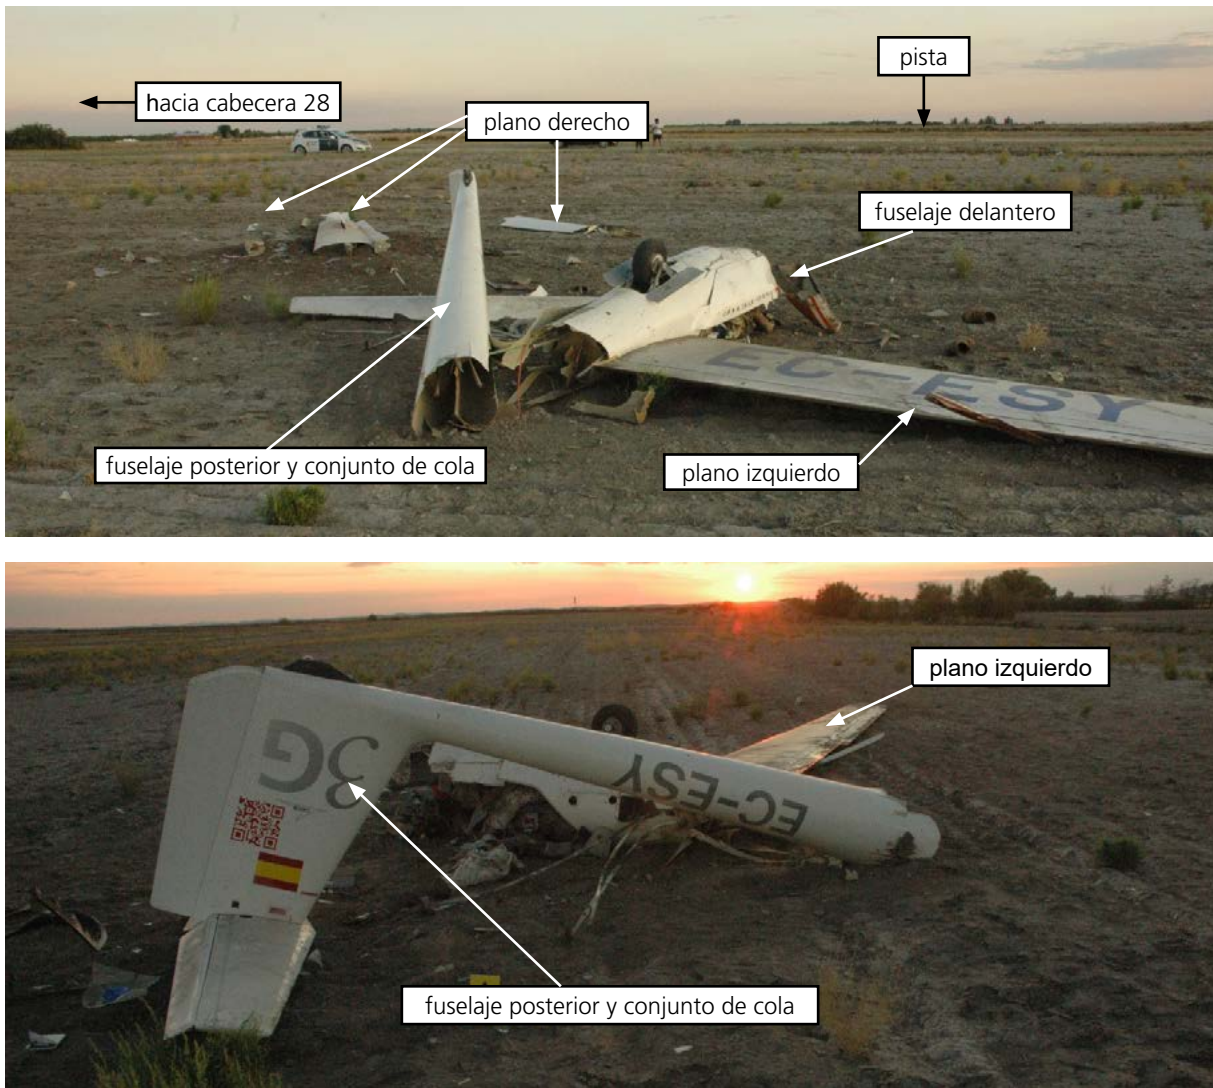
Figura 6. Distribución de restos

A los 5,2 m en sentido de avance de la aeronave, y alineado con el plano derecho y con la primera marca se encontraba el conjunto de cola y el fuselaje trasero. Estaban en posición invertida. El conjunto de cola no presentaba ningún signo de impacto. El punto de desprendimiento con el fuselaje delantero se localizaba en la zona de unión de los planos con el fuselaje, donde se identificaban deformaciones en dos de las barras de transmisión hacia arriba y hacia la izquierda. La posición del conjunto de cola a la izquierda del fuselaje delantero, la ausencia de daños y el ángulo de 122° entre la alineación de ambas partes del fuselaje indicaban que esta fue la última parte de la aeronave que contactó con el terreno y que su desprendimiento se produjo en tierra.

Al lado del fuselaje posterior y conjunto de cola se encontraba el fuselaje delantero y el plano izquierdo, en posición invertida. La zona de la cabina había desaparecido. El plano izquierdo estaba íntegro y no presentaba daños ni deformaciones en el borde de ataque, el borde de salida, el extremo del plano ni en el alerón. El tren delantero estaba sacado. La actuación del gancho de remolque se comprobó y era correcta.
