CIAIAC

Informe técnico A-046/2018

Accidente ocurrido el día 30 de noviembre de 2018 a la aeronave Cessna 310-R, con matrícula EC-EQK, en el aeropuerto de Cuatro Vientos

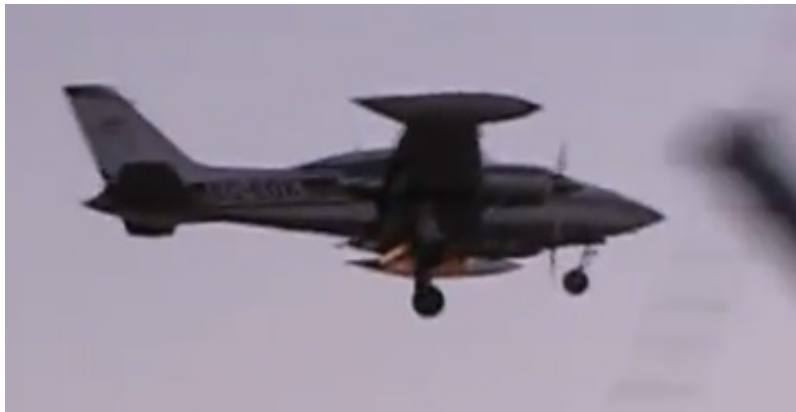
Tras haber volado unos 35 minutos, realizaron una toma y despegue. Al alcanzar 700 pies de altura, intentaron subir el tren de aterrizaje y unos 25 segundos después, según declaró el piloto, sonó un fuerte golpe mecánico y notaron un olor a quemado. La aeronave dispone de un espejo gracias al cual observaron que la pata delantera del tren de aterrizaje no estaba totalmente extendida.

Ilustración 1: Detalle del tren de aterrizaje de la aeronave instantes antes de aterrizar en el aeropuerto de Cuatro Vientos

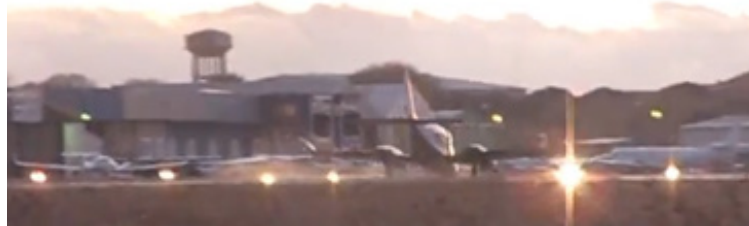
Ilustración 2: Aterrizaje de la aeronave en el aeropuerto de Cuatro Vientos

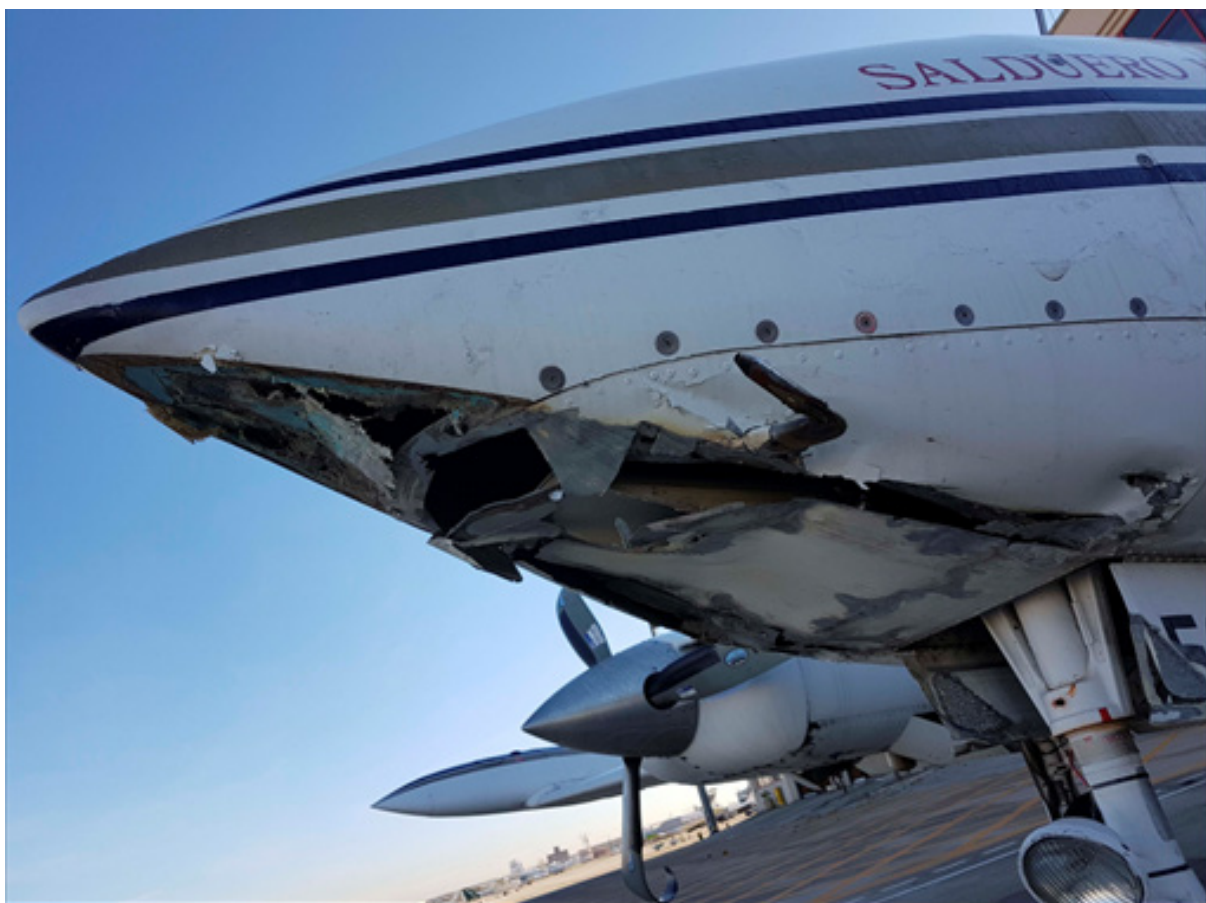
Como consecuencia de la toma sin bloquear la pata delantera del tren de aterrizaje, se produjeron daños en las hélices y en la parte inferior del fuselaje.

Ilustración 3: Detalle de los daños en la parte inferior del fuselaje y en una de las hélices

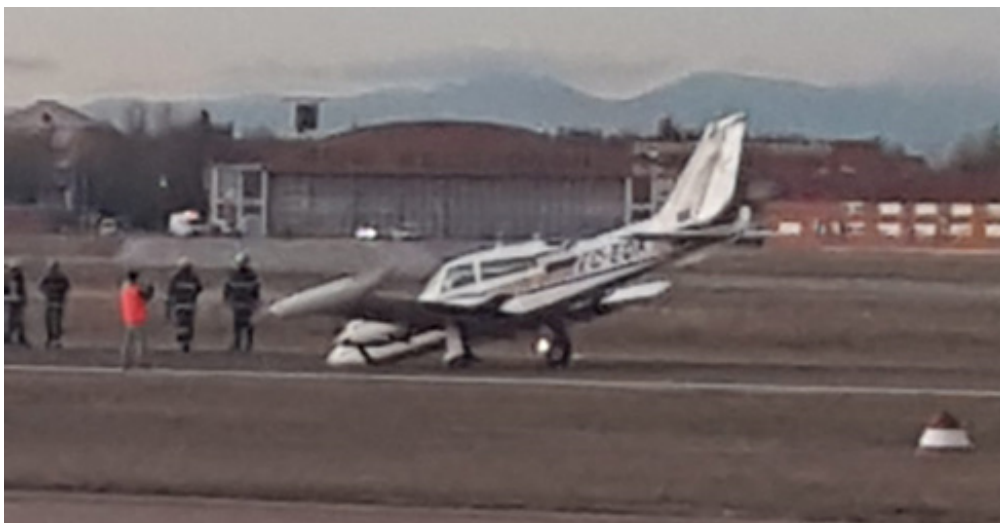
Durante la carrera de aterrizaje, al no estar bloqueada la pata delantera del tren de aterrizaje, se produjeron daños en las hélices y en la parte inferior del fuselaje.

Ilustración 10: Posición final de la aeronave tras quedar detenida

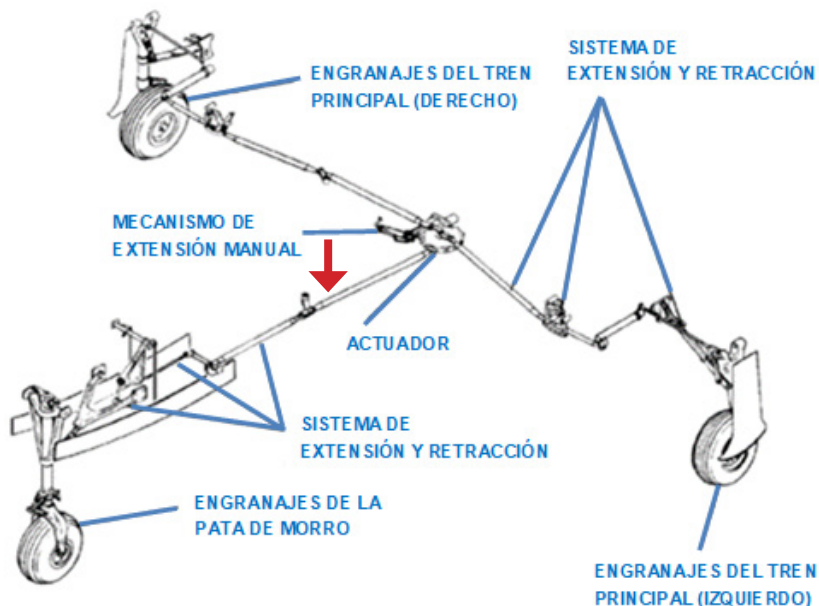
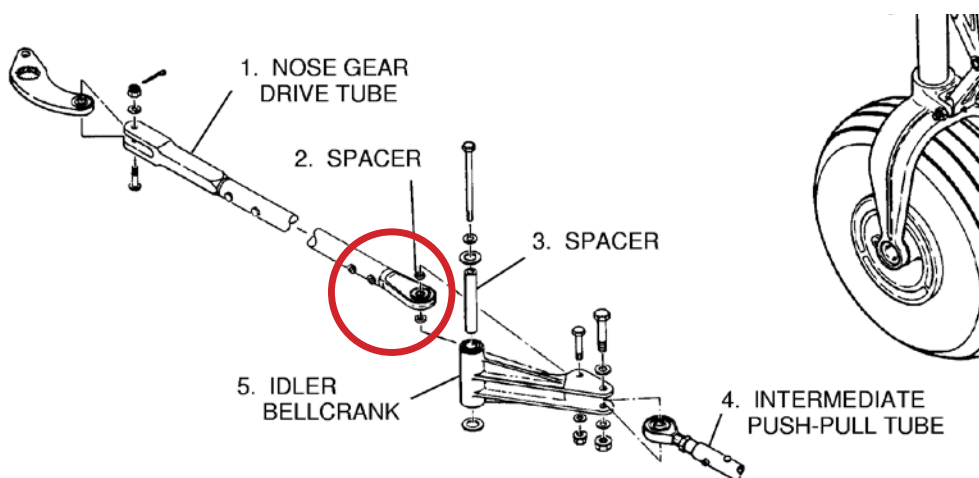
DETAIL B

Tras el accidente, se procedió al desmontaje de la pata delantera del tren de aterrizaje. Se observó que uno de los tubos que articula el movimiento de la pata delantera estaba roto. En la siguiente imagen se ha señalado con una flecha de color rojo el tubo que se encontró roto al desmontar la pata delantera del tren de aterrizaje.

Ilustración 11: Identificación del tubo roto

Detalle del tubo que se encontró roto.

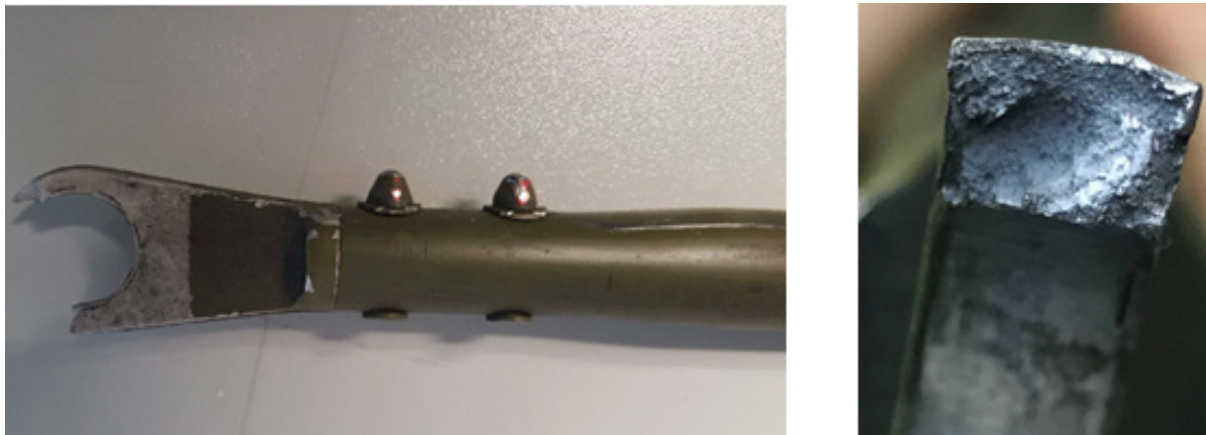
La rotura de este tubo se produjo por una sobrecarga instantánea aplicada en su eje longitudinal originada probablemente por un desajuste de los tubos del sistema de extensión y retracción al intentar retraer el tren de aterrizaje.

Ilustración 12: Detalle de la rotura del tubo de conducción de la pata delantera del tren de aterrizaje

Según concluyó este laboratorio, dicho tubo presenta la rotura completa de una orejeta situada en uno de sus extremos. En la observación visual realizada se pudo comprobar que el interior circular de la orejeta se había deformado muy notablemente, ovalándose mucho, durante el proceso de fallo de la pieza. Asimismo, se comprobó que las zonas de la orejeta próximas a las roturas de la misma habían sufrido un notable adelgazamiento por deformación plástica.

En el estudio por microscopio electrónico de barrido de las dos roturas de la orejeta se pudo comprobar que toda la superficie de fractura presentaba los mismos caracteres microfractográficos, consistentes en cúpulas de diverso desarrollo y tamaño, generalmente transcristalinas pero situadas en algunas zonas sobre caras de grano.

De todo lo indicado puede deducirse que el proceso de rotura de la orejeta que falló en servicio ha sido un proceso instantáneo de rotura por sobrecarga con carácter dúctil.

No existían vestigios de fatiga o corrosión que hubiesen podido debilitar esta pieza.

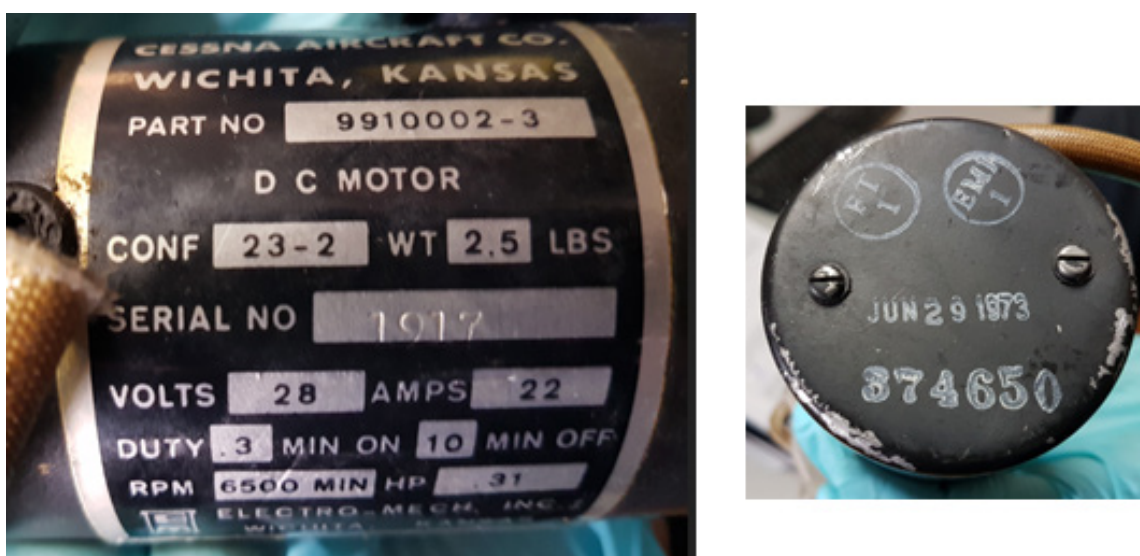
Este supuesto desajuste de los tubos del sistema de extensión y retracción también explicaría el fallo del motor eléctrico del tren de aterrizaje durante el proceso de retracción al excederse su tiempo de funcionamiento.

Sin embargo, el motor eléctrico que permite la extensión y la retracción del tren de aterrizaje no giraba en la dirección de retracción, aunque sí lo hacía en la de extensión.

En las siguientes fotografías se muestra el motor eléctrico instalado en la aeronave accidentada. Se trata de un motor fabricado por Electro-Mech en el año 1973, con P/N 9910002-3 y S/N 1917. Funciona con corriente continua, tensión eléctrica de 28 voltios e intensidad de corriente de 22 amperios y gira a 6500 revoluciones por minuto proporcionando una potencia de 0,31 caballos de vapor. El ciclo de trabajo del motor es 20 segundos funcionando seguidos de 10 minutos apagado.

Ilustración 13: Detalles del motor eléctrico del tren de aterrizaje de la aeronave accidentada
