# CIAIAC

## Informe técnico A-049/2018

Accidente ocurrido el día 8 de diciembre de 2018, entre las aeronaves Grob G-103A Twin II Acro, con matrículas EC-DPB y EC-DPE, operadas por Aeronáutica del Guadarrama, en el Aeródromo de Fuentemilanos (Segovia)

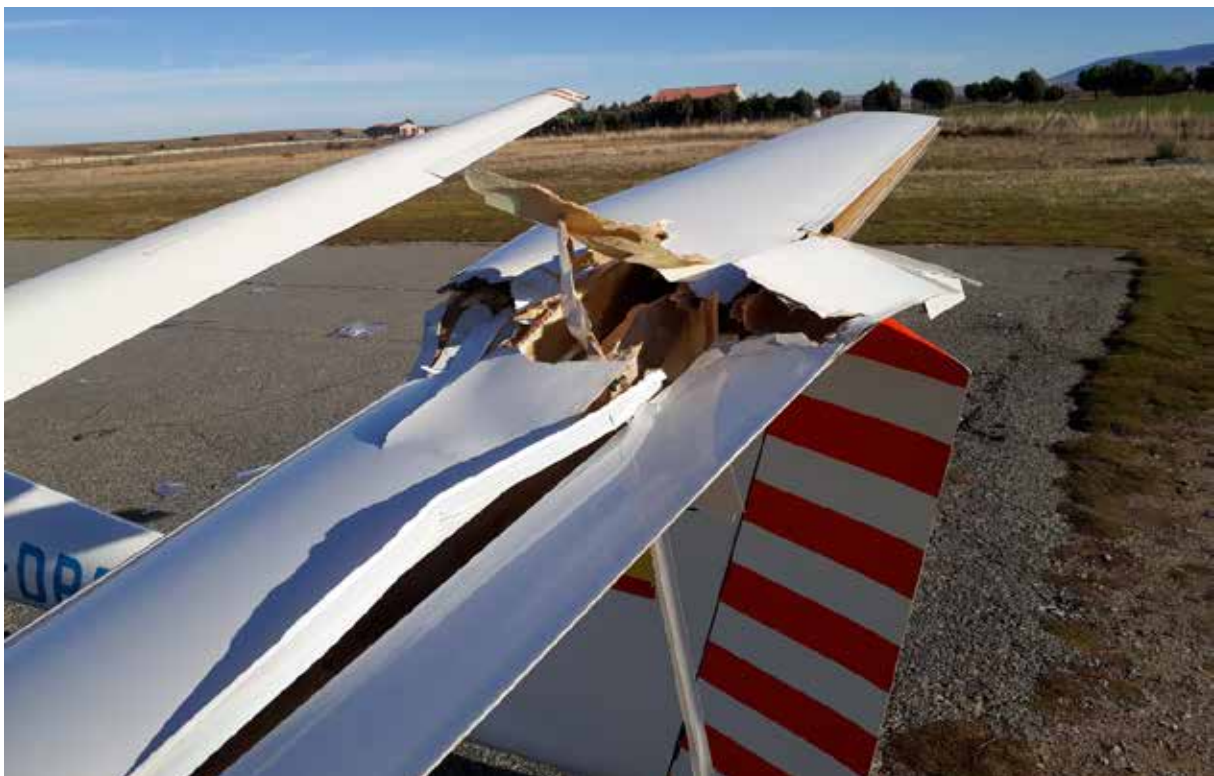
El velero EC-DPE sufrió la rotura del timón de altura y estabilizador izquierdo, la rotura de la cúpula y algunos daños menores en la cabina; también presentaba un corte longitudinal en el extremo exterior del plano derecho, producido por la rueda de punta de ala del otro velero.

Figura nº 1.- Daños en el empenaje de cola, velero EC-DPE

El daño más importante se produjo en el estabilizador horizontal y timón de altura de la cola en T, que tiene el punto de impacto a medio metro a la izquierda del eje longitudinal del avión.

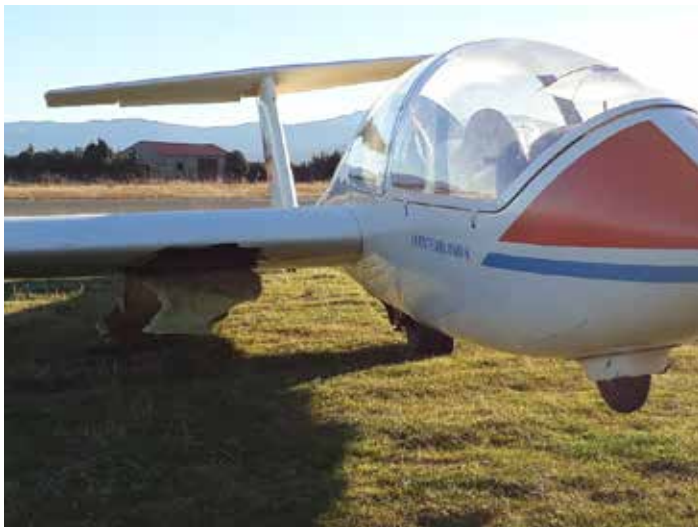
Figura nº 2.- Daño en el intradós plano derecho EC-DPB

El planeador G-103A Twin II EC-DPB impactó con la parte inferior del plano derecho contra la cúpula de la cabina del otro planeador ubicado en tierra antes de la zona asfaltada y delante del umbral de la pista 34. Sobre el intradós de este plano se hizo un desgarro y perforación amplia a un metro del encastre.

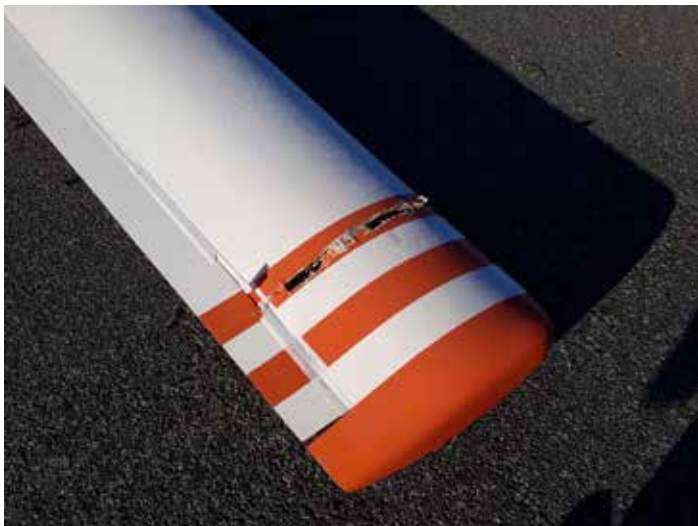
Figura nº 3.- Daño extremo de plano derecho EC-DPE

El plano derecho, que estaba elevado, ya que apoyaba en el suelo sobre el izquierdo, sufrió una perforación longitudinal en su extremo producida por la rueda encastrada en el extremo del ala del EC-DPB.

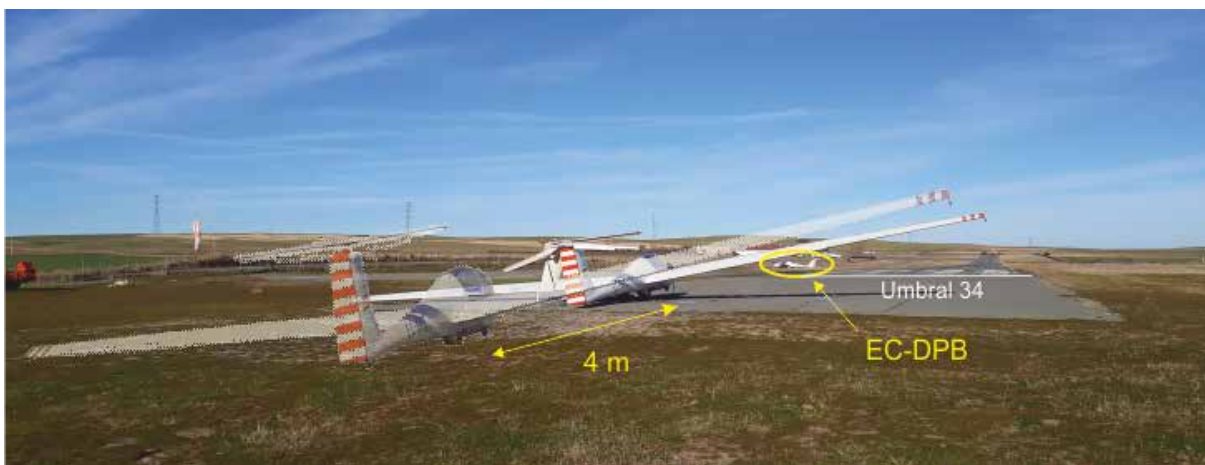
El planeador Grob G-103A EC-DPE que se hallaba en tierra, se desplazó hacia adelante por el impacto del otro una distancia estimada de cuatro metros, inicialmente se hallaba con la cola fuera de la zona asfaltada y la tripulación delante del plano izquierdo y, tras el impacto, el plano quedó por delante de ambos y la cola dentro de la zona asfaltada, ver figura nº1.

Figura/croquis nº 4.- Posición inicial y tras el impacto EC-DPE y relativa respecto a la pista. Incluye la posición final del EC-DPBW
