Informe técnico

A-050/2021

Accidente ocurrido el día 8 de octubre de 2021 a la aeronave Diamond DV 20, matrícula EC-JRH, operada por Aero Link Air Services, en el aeropuerto de Sabadell (Barcelona)

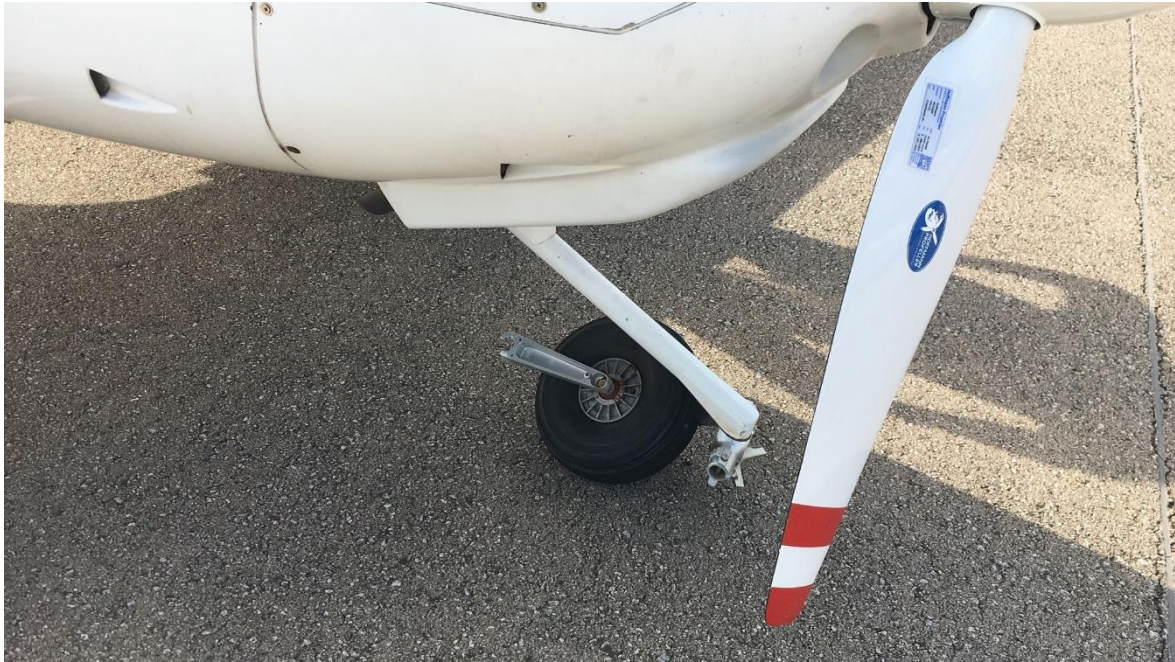
La aeronave sufrió daños en el tren de aterrizaje delantero; en concreto, su horquilla se partió en dos partes y en el cono de cola.

Ilustración 2: Detalle del tren de aterrizaje delantero de la aeronave accidentada

Tras esta toma desestabilizada, la aeronave experimentó una caída brusca sobre la pista. La cola tocó la pista y la horquilla del tren de aterrizaje delantero se rompió. Pero como el instructor no determinó, en un primer momento, que el aterrizaje hubiese sido duro ni detectó anomalías en el funcionamiento de la rueda de morro, se continuó con la sesión de tomas y despegues.

En la última toma, tras posar definitivamente la aeronave en el suelo, el tren de morro colapsó, quedando la aeronave parada en medio de la pista.

En la inspección se observó que la horquilla de la pata de morro del tren de aterrizaje estaba rota y además la pastilla de nylon de la cola se hallaba muy desgastada debido al roce de esta con la pista durante la toma dura. Ambos elementos fueron sustituidos por otros nuevos.

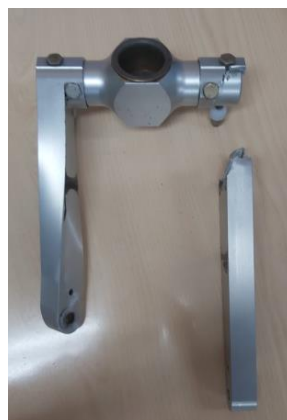
Ilustración 3: Horquilla del tren de aterrizaje delantero

- Se concluyó que el fallo se había producido por un mecanismo de rotura de carácter dúctil. No se encontraron defectos en el material, evidencias de haber sufrido un proceso corrosivo o inicio del fallo por fatiga que hubiesen podido provocar el fallo final.
- Se considera que la escasa deformación plástica macroscópica del material está relacionada con la concentración de tensiones, dado que se produce en el cambio de sección de la pieza.
- Por tanto, el origen del fallo es un sobre-esfuerzo sufrido por el tren de aterrizaje que superó la resistencia del material.

- El material de la horquilla cumple con las especificaciones de la aleación de aluminio EN-AW 6082 en estado T651.
- La rotura de la horquilla se produjo porque estuvo sometida a un esfuerzo que superó la resistencia del material.
- La rotura se produjo por un mecanismo de desgarro dúctil que es el esperado para este tipo de materiales.

- No se encontraron defectos en el material, presencia de grietas previas de fatiga o problemas de corrosión que hubiesen podido provocar el fallo final.

Se estudió la rotura de la horquilla y se concluyó que la misma se produjo por un sobreesfuerzo durante la toma que superó la resistencia del material. En el material no se encontraron defectos ni evidencias de haber sufrido un proceso corrosivo o de inicio del fallo por fatiga.
