Informe técnico

A-052/2021

Accidente ocurrido a la aeronave BÜCKER 1131-E, matrícula EC-GIO, el 05 de noviembre de 2021 en el aeródromo de La Axarquía-Leoni Benabú (Málaga, España)

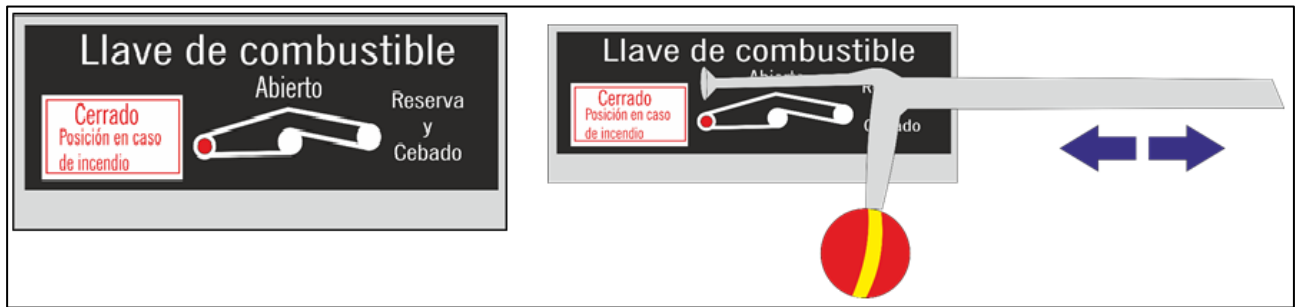
² Sólo disponible en el puesto de pilotaje, que es donde acaba la varilla. En el lugar del acompañante solo se dispone de empuñadura y no es posible “leer” su posición al tampoco tener cartel (Figura 3)

Fig. 3: Leyenda del cartel y detalle del mando llave de combustible en puesto trasero

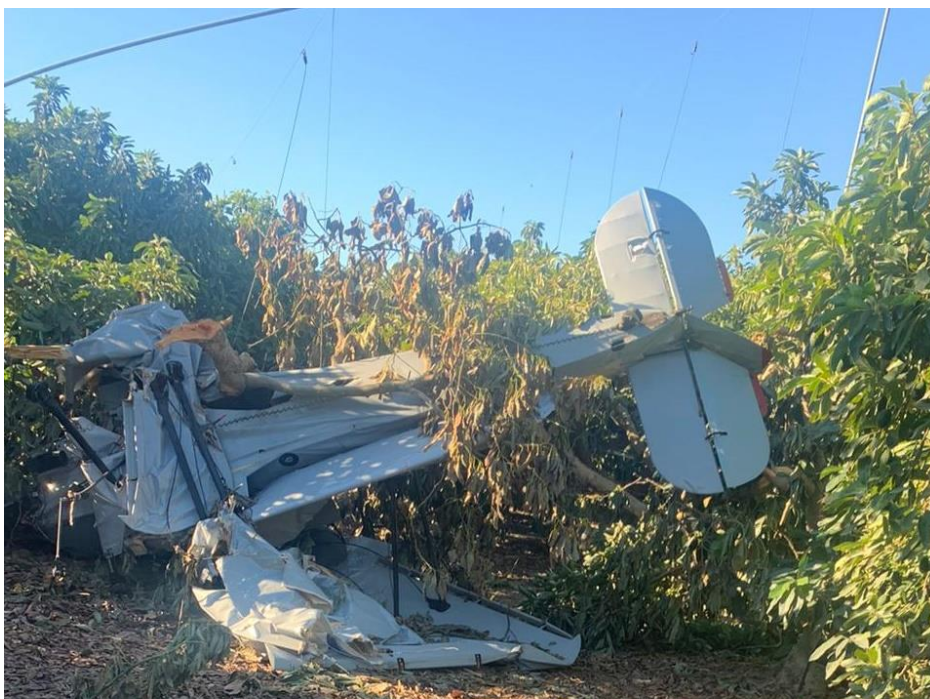
El piloto llevó a cabo la toma en una finca situada al oeste del aeródromo, impactando la aeronave contra árboles presentes en la misma y precipitándose al terreno. La aeronave se detuvo en la prolongación de pista, a 760 m del umbral 12.

Figura 4. Aeronave EC-GIO tras accidente

En la Figura 4 se incluye una imagen de la posición final de la aeronave.

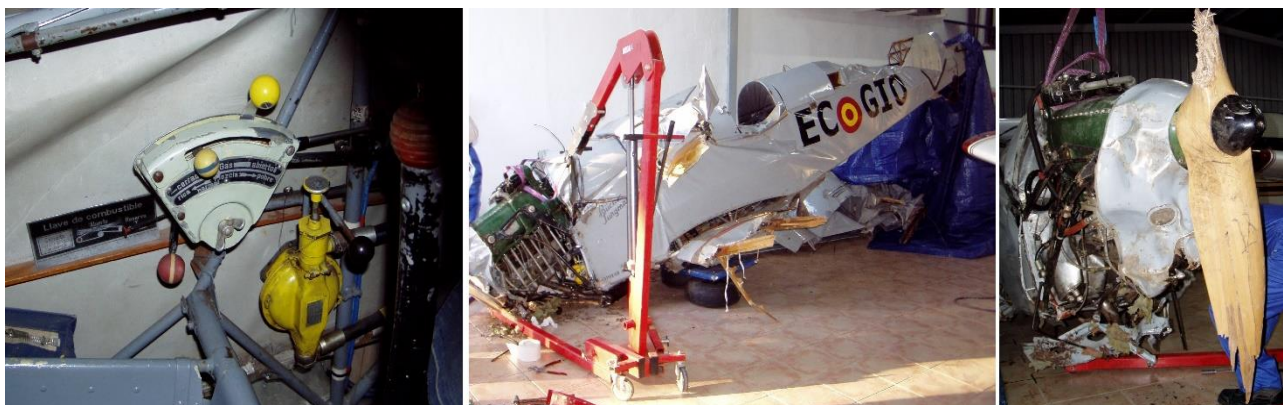
Se comprobó que se habían producido daños a lo largo de todo el fuselaje, resultando ambos planos destruidos. Hélice y motor sufrieron asimismo daños durante el aterrizaje.

Figura 5. Mandos de cabina y daños

Se observó en cabina que el mando llave de combustible se encontraba en la posición “reserva y cebado”, el mando de gases en posición “abierto” y el de mezcla en posición “rica”.
