Informe técnico

A-052/2022

Accidente ocurrido a la aeronave TECNAM P2008 JC, matrícula EC-NHE, el 28 de septiembre de 2022 en el aeropuerto de Madrid-Cuatro Vientos (Madrid, España)

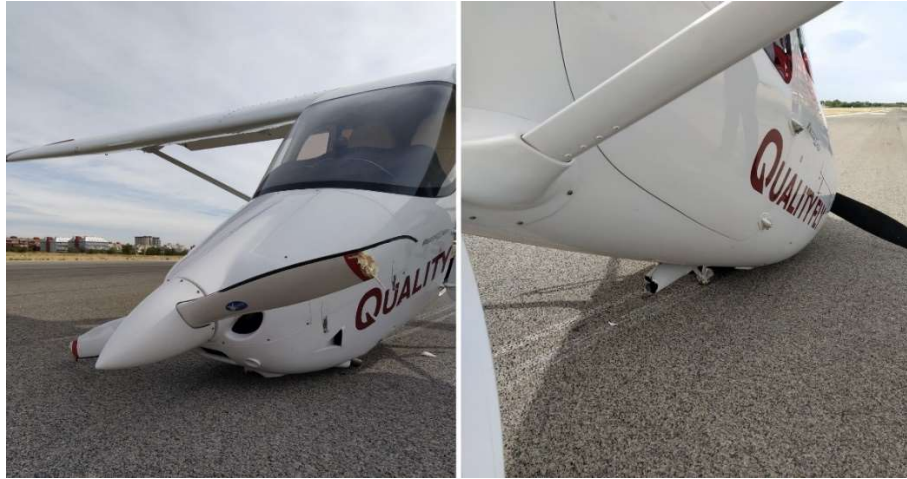
Durante la toma se produjo el colapso de la pata de morro, así como daños en la hélice, parabrisas y en la parte inferior del fuselaje debido al arrastre producido sobre el pavimento.

Figura 1. Daños en aeronave

En las imágenes de la Figura 1 se observan dichos daños.

El accidente, por tanto, se debió a un contacto anormal con la pista que provocó una pérdida de control, como resultado de la cual se produjeron el colapso de la rueda de morro y daños en la hélice.

Se considera como causa del accidente la realización incorrecta de la maniobra de aterrizaje dando lugar a un contacto anormal de la aeronave con la pista, lo que dio lugar al colapso del tren delantero.
