Informe técnico A-062/2019

Accidente ocurrido el día 16 de diciembre de 2019, a la aeronave Airbus A330-200, matrícula EC-LQO, en la aproximación al aeropuerto Adolfo Suárez Madrid-Barajas

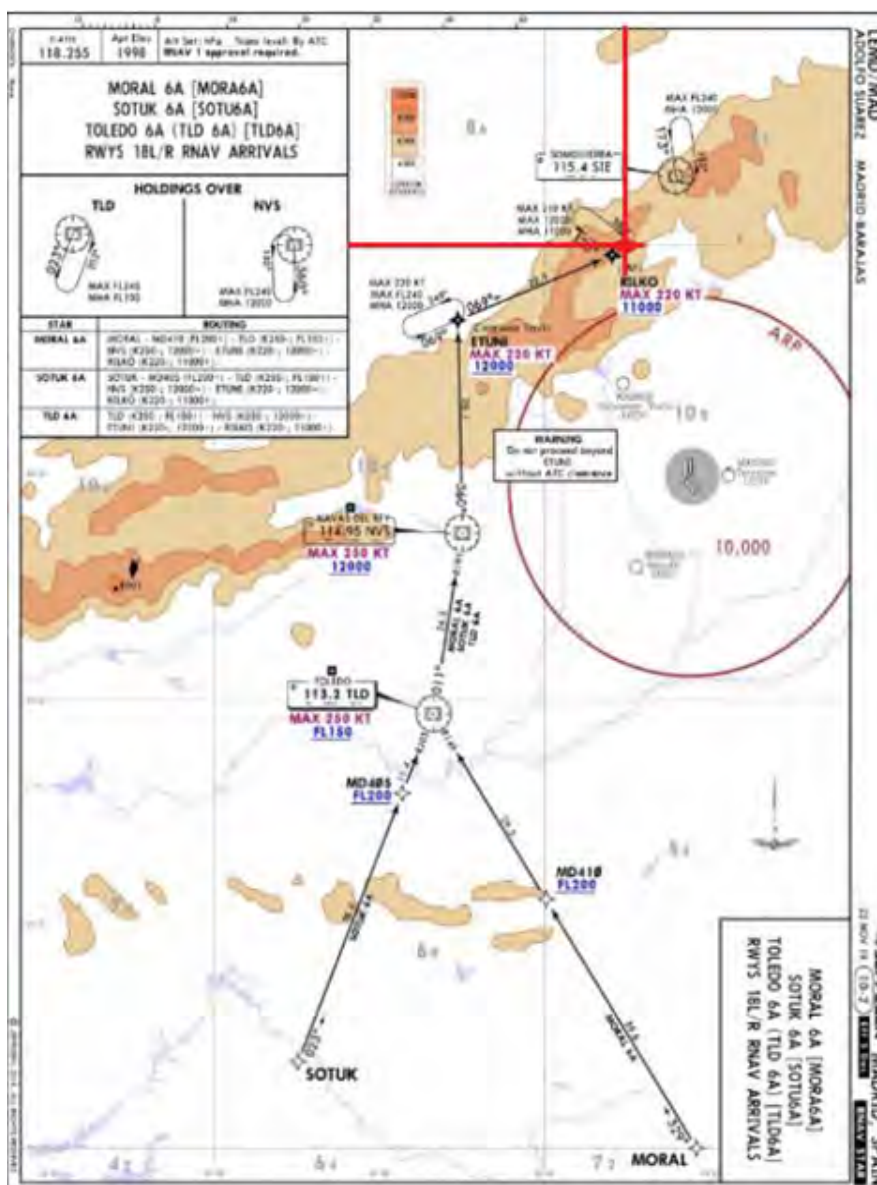
Ilustración 1: Posición de la aeronave en el momento del accidente

En concreto, la aeronave se encontraba en las coordenadas: 41° 00' 07" N; 3° 46' 08" W, cerca del punto de recorrido RILKO, de la llegada normalizada por instrumentos RNAV STAR SOTUK 6A – RWY 18L/18R, a 10500 pies de altitud y a unas 34 NM del aeropuerto. Se ha representado sobre la carta de la STAR la posición de la aeronave. Se observa que la aeronave estaba en la cara norte de una zona montañosa de unos 8000 pies de elevación.

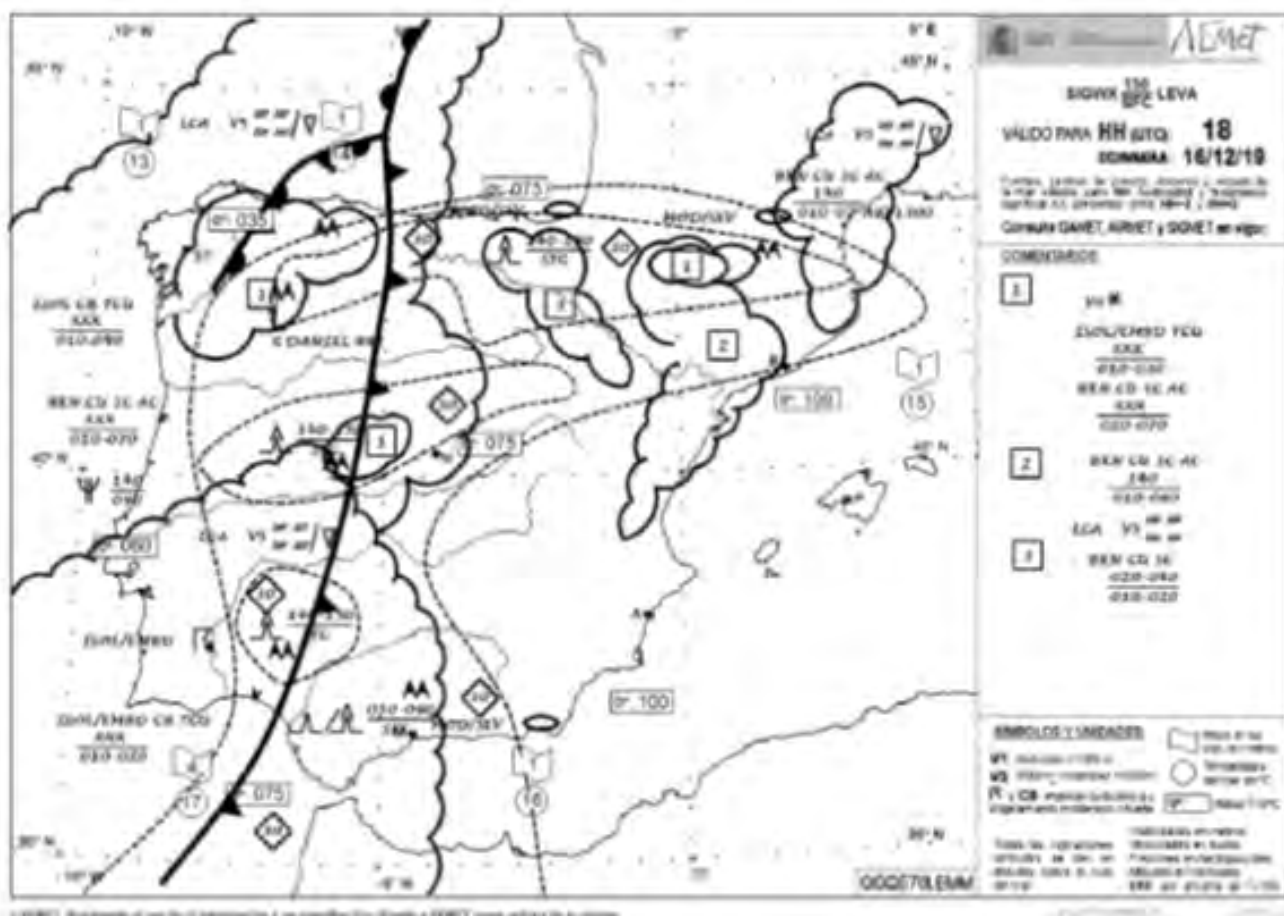
Ilustración 2: Mapa de baja cota a las 18 UTC

Considerando estos datos, AEMET concluye que es muy probable el encuentro del avión con turbulencia severa en la zona del accidente.

Se incluye el mapa de baja cota ya que la aeronave en el momento del incidente volaba a una altitud de unos 10000 pies.

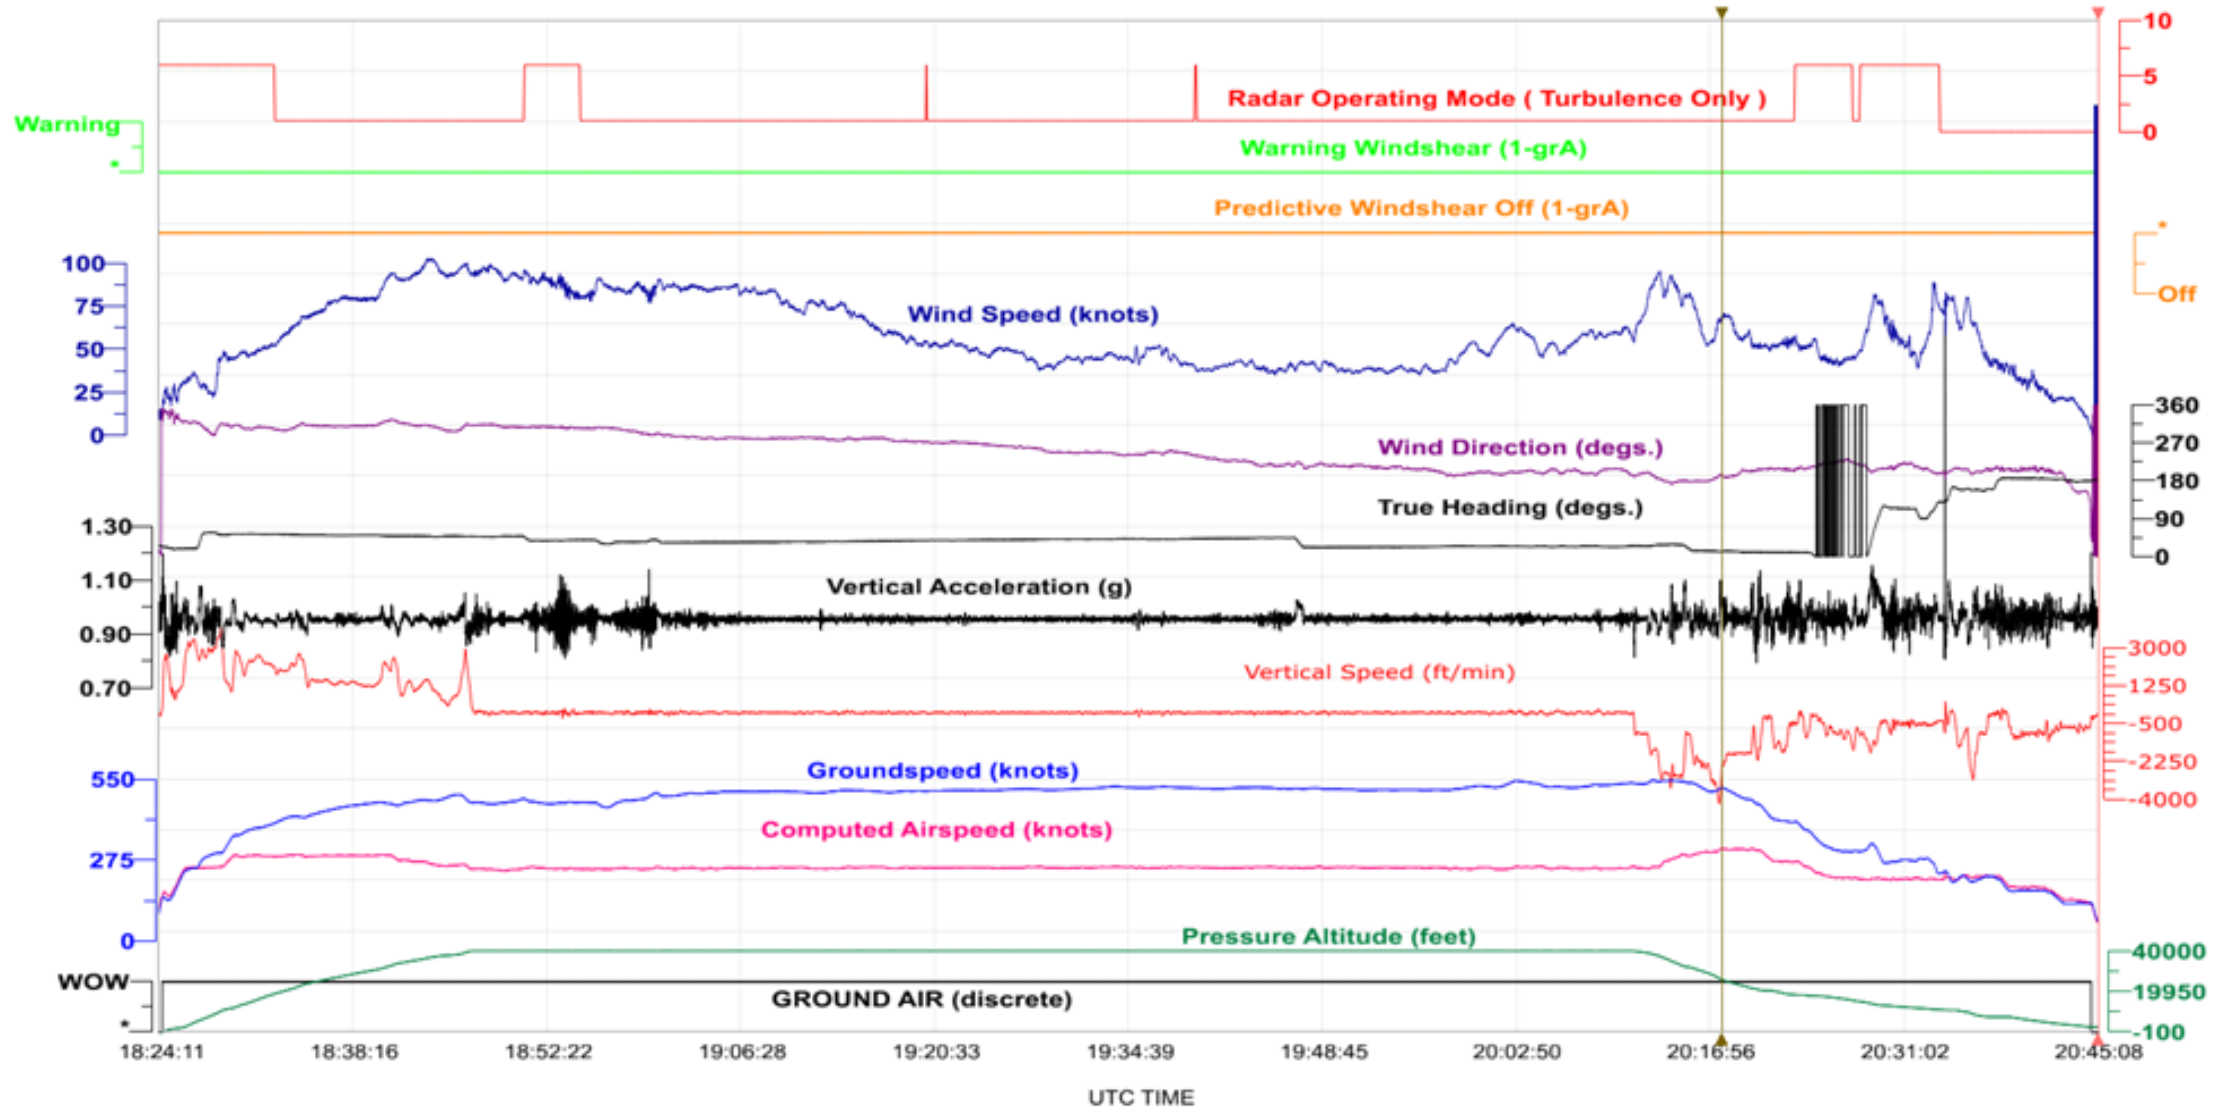
Ilustración 7: Representación de diversos parámetros del vuelo

- Entre las 18:50:50 h y las 18:54:50 h UTC, quedó registrado un cambio en el modo de operación. Se observan aceleraciones verticales de hasta 1,13 g (a las 18:53:33 h UTC).
- Posteriormente hubo otros dos cambios en el modo de operación puntuales: uno a las 19:19:58 h UTC y otro a las 19:39:37 h UTC.
- Finalmente hubo otros dos cambios en el modo de operación de mayor duración, cuando el avión realizaba el descenso. El primero se mantuvo entre las 20:23:10 h y las 20:27:21 h UTC (4:11 minutos) y el segundo entre las 20:27:54 h y las 20:33:38 h UTC (5:44 minutos). En ese periodo hubo aceleraciones verticales de hasta 1,141 g. Llegando a 2,062 g a las 20:34:04 UTC

Aproximadamente, en el intervalo de tiempo entre las 20:11:02 h UTC y las 20:39:26 h UTC, hubo grandes variaciones de la velocidad vertical que alcanzó un valor máximo de 4192 ft/min a las 20:17:36 h UTC y posteriormente entorno a las 20:34 h UTC valores por debajo de los 3000 ft/min.

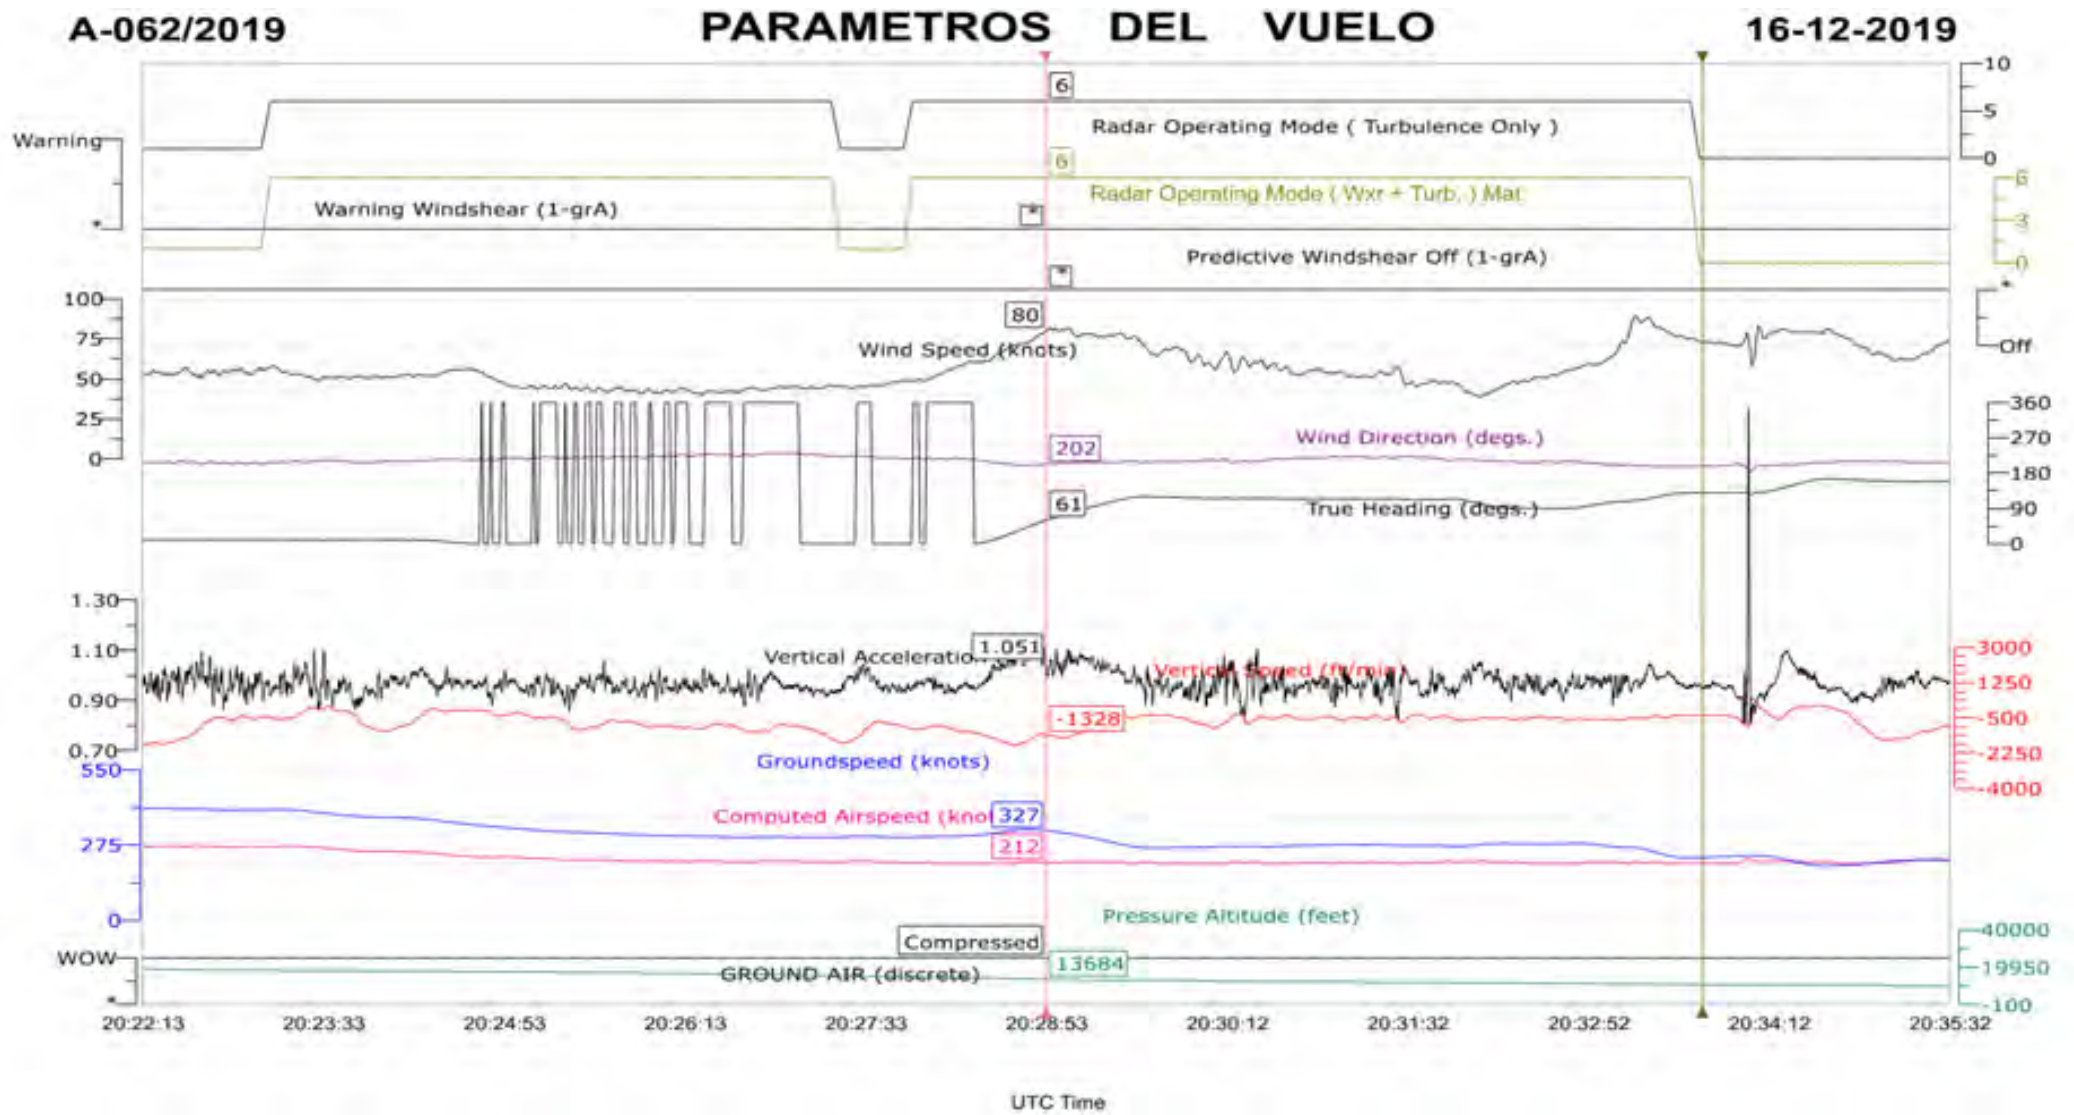
Ilustración 8: Representación de diversos parámetros del vuelo durante la aproximación

Se ha representado gráficamente todo el vuelo y el período de la aproximación, señalando en rojo el instante en el cual se produjo el suceso.

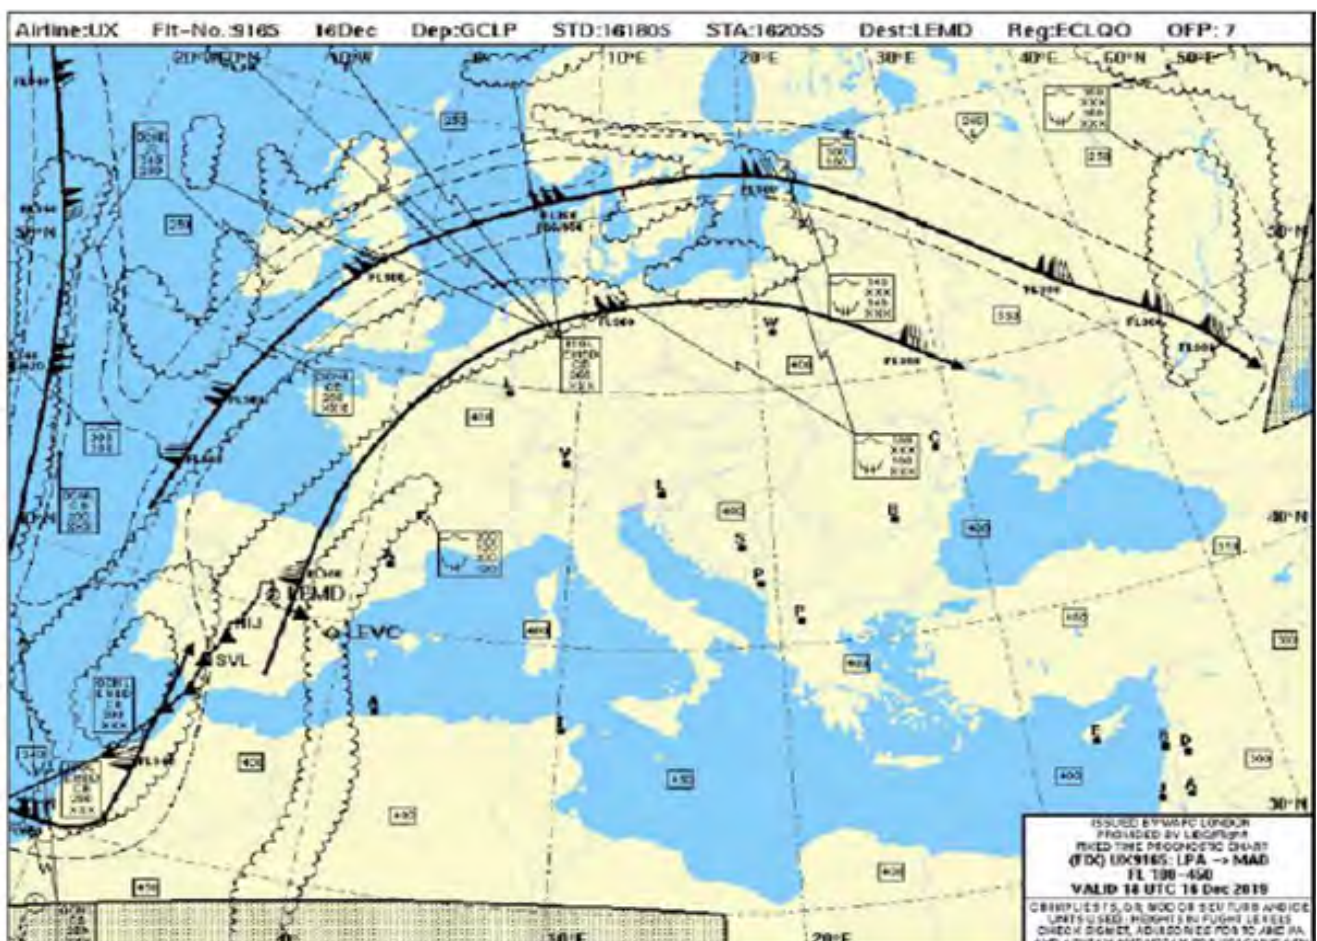
Ilustración 9: Ruta del vuelo sobre el mapa meteorológico elaborado por el WAFC de Londres

En concreto, en este accidente, durante el despacho del vuelo se proporcionó a la tripulación el mapa meteorológico elaborado por el WAFC de Londres válido para las 18 UTC del día 16 de diciembre de 2019. Este mapa proporciona información entre los niveles de vuelo FL100 y FL450. En este mapa se incluye la ruta del vuelo en cuestión.

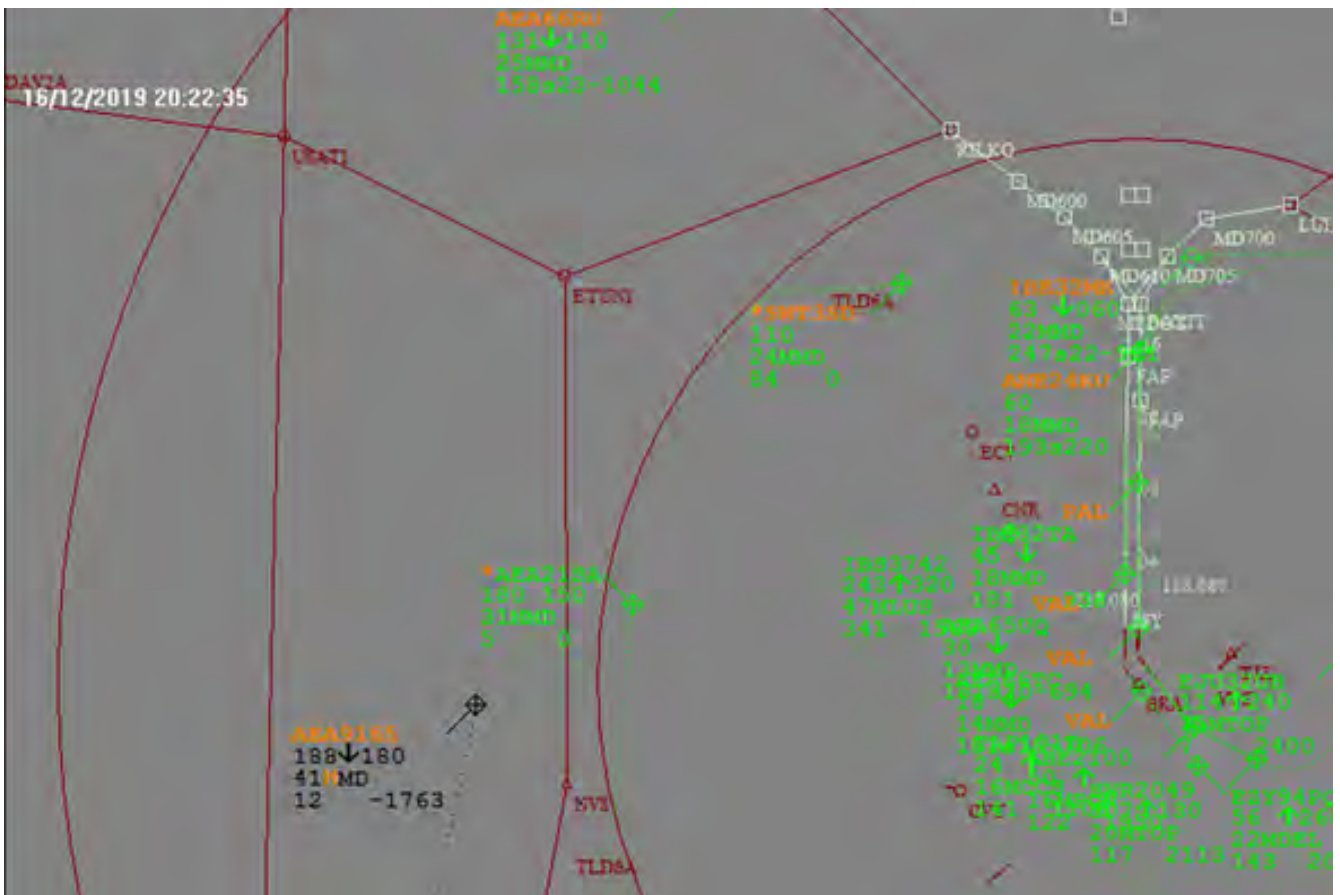
Ilustración 12: Posición de las aeronaves precedentes a las 20:22 UTC

A las 21:22:35 h, el tráfico SWT3SD solicitó bajar porque estaba “cargando hielo” y su velocidad estaba “cayendo”. Es decir que en la posición en la que se encontraba (al sur del punto RILKO) y a 11000 pies, las condiciones de vuelo eran de hielo, y la aeronave estaba en nubes. El tráfico SWT3SD se incorporó al localizador por el sur del punto RILKO. En la imagen inferior se resalta la posición de la traza radar del tráfico SWT3SD.

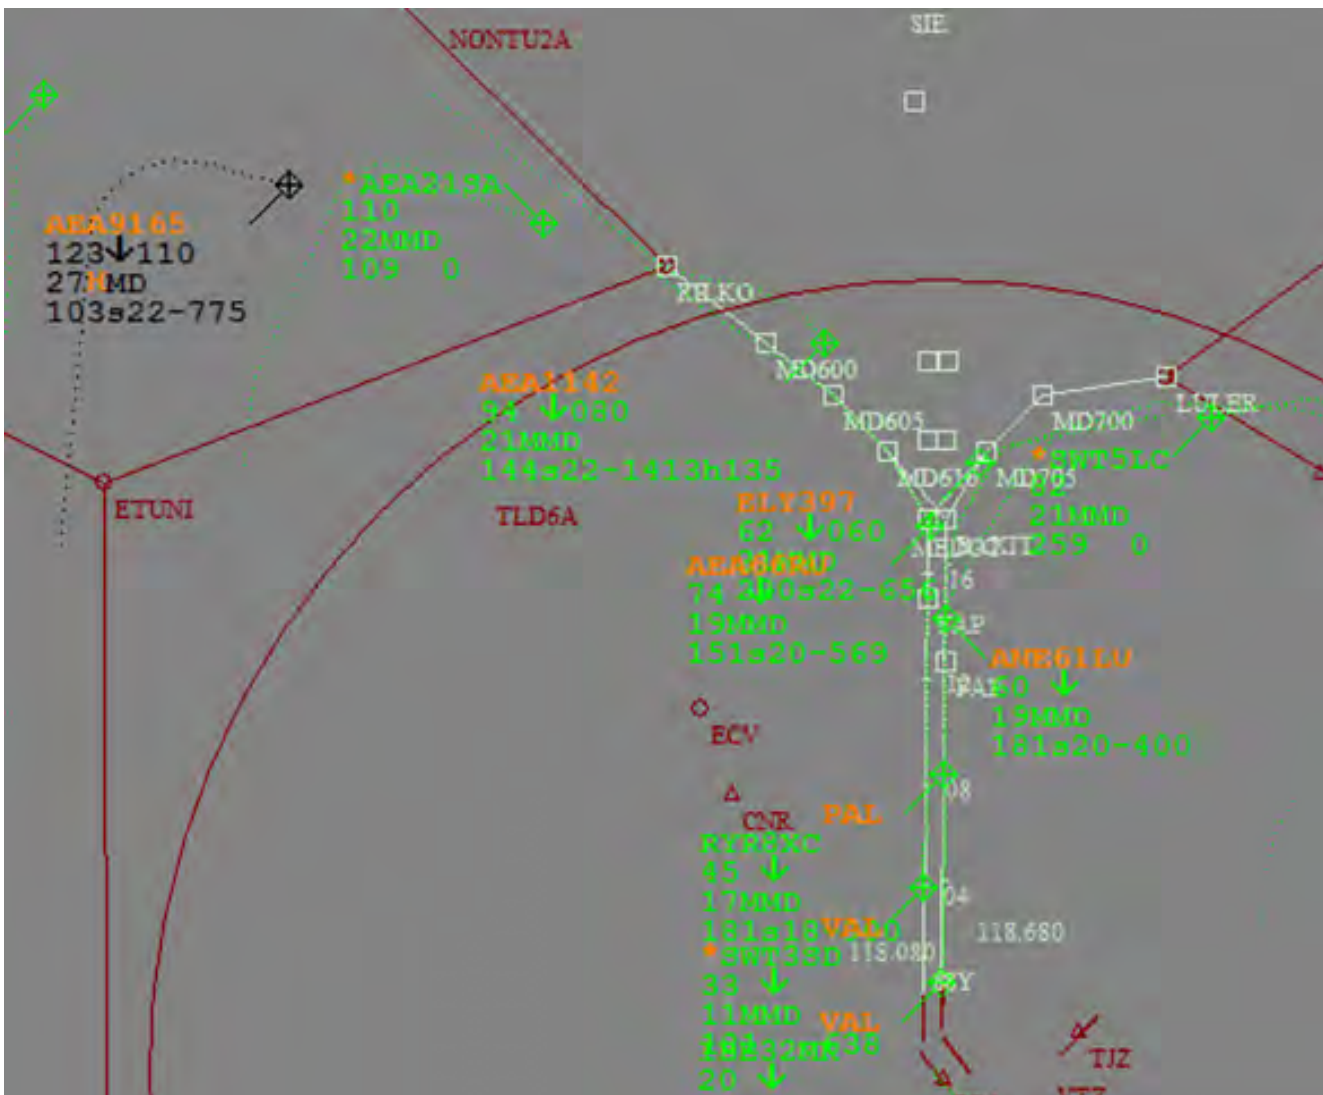
Ilustración 15: Posición de las aeronaves precedentes a las 20:30 UTC

Dos minutos después, a las 21:30:20 h el tráfico AEA21SA notificó que mantenía 190 nudos de velocidad por turbulencia. A esta hora la posición de este tráfico era al oeste-noroeste del punto RILKO y mantenía 11000 pies. De lo anterior se deduce que las condiciones en esa zona eran turbulentas. En la imagen inferior se muestra la posición del tráfico.

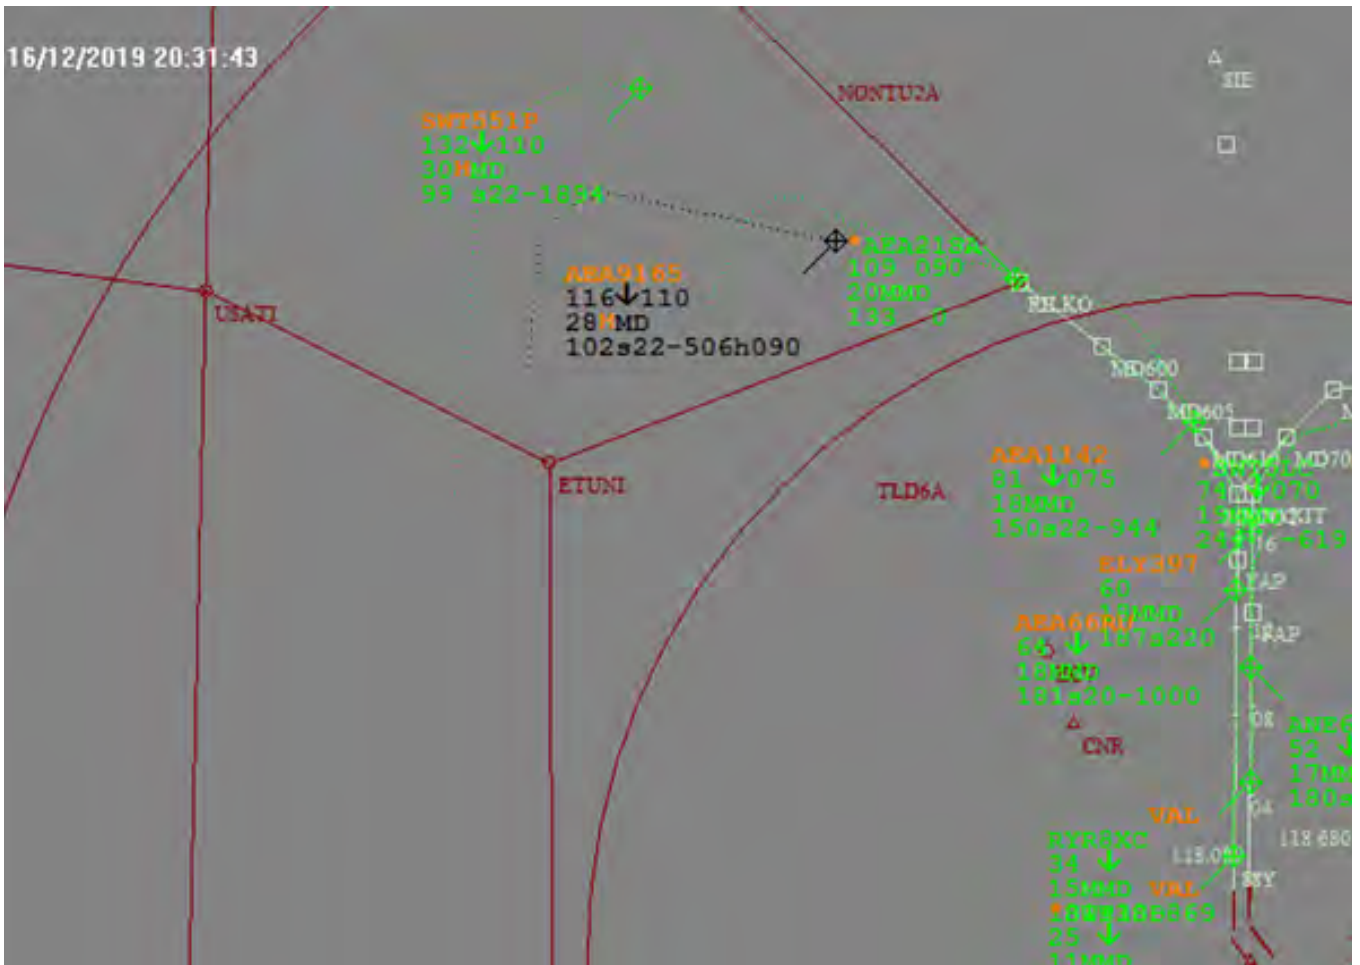
Ilustración 16: Posición de las aeronaves precedentes a las 20:31 UTC

A las 21:31:43 h el tráfico AEA21SA sobrevoló el punto RILKO. En la imagen inferior se resalta la posición de la traza radar del tráfico AEA21SA. Treinta y seis segundos antes de alcanzar el punto RILKO, indicó que ya podía incrementar la velocidad a 220 nudos, de lo que se deduce que ya no se encontraba en condiciones de turbulencia.
