COMISIÓN PERMANENTE DE
INVESTIGACIÓN DE ACCIDENTES
E INCIDENTES MARÍTIMOS

INFORME CIAIM-03/2021

Embarrancada del pesquero SARAMAGO en el puerto de Gijón, el 6 de abril de 2018

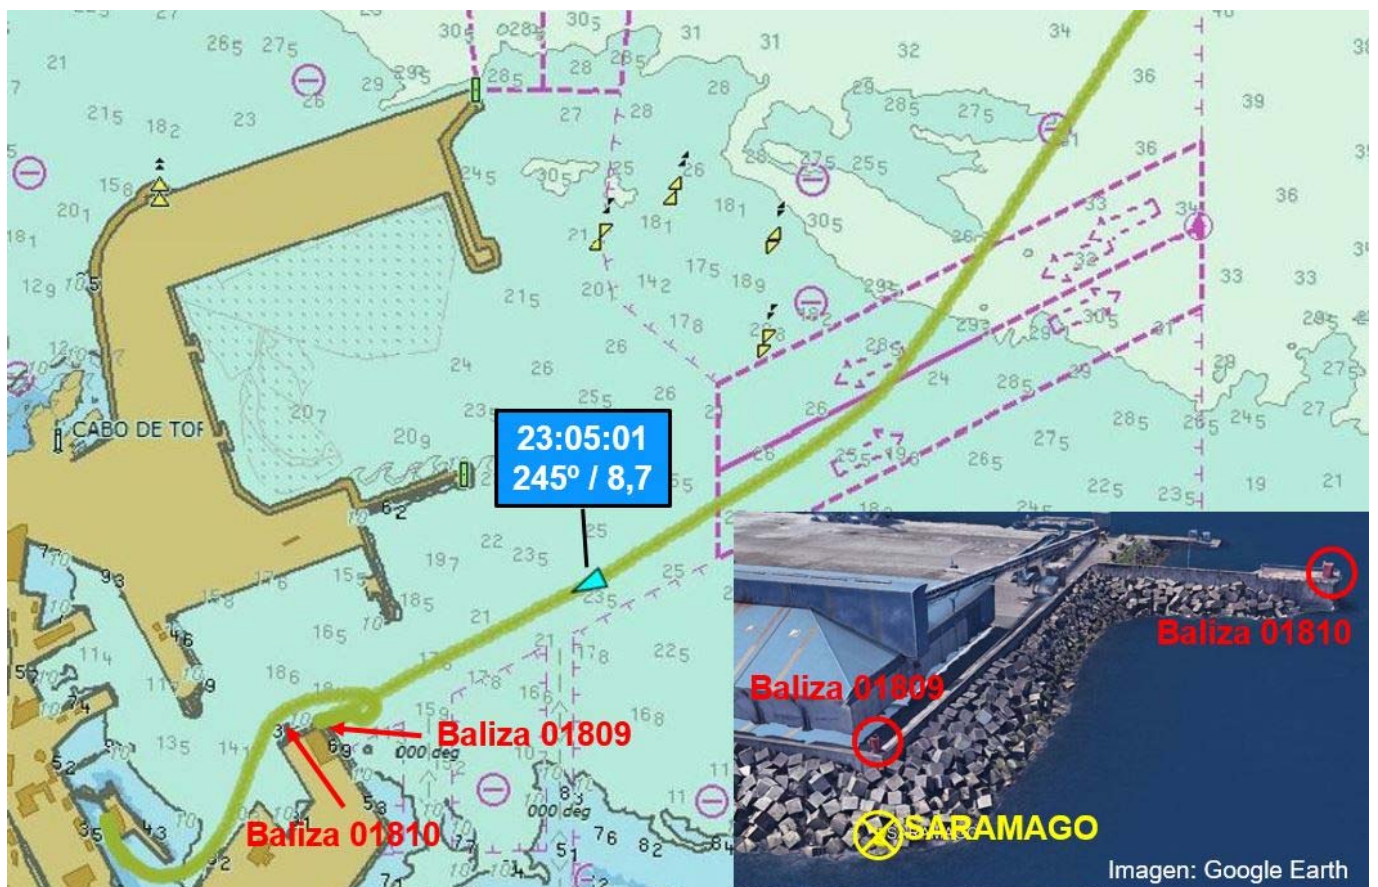
Figura 3. Derrota seguida por el pesquero y detalle del lugar en el que embarrancó

Finalmente, pocos segundos después de las 23:10 horas, el pesquero chocó contra la escollera del Ángulo Norte del Dique de La Osa, provocando una fuerte vibración de la estructura y un gran estruendo, que sorprendió al resto de tripulantes (ver *figura 3*).

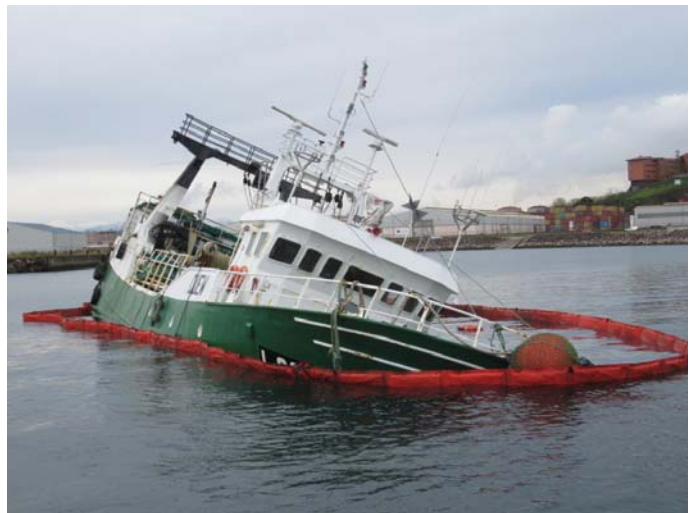
Figura 4. Pesquero SARAMAGO en el lugar en que fue varado tras el accidente

A las 00:45 horas, previo acuerdo con la Autoridad Portuaria, el Capitán Marítimo de Gijón autorizó el remolque del pesquero a una zona de poca profundidad para intentar vararlo. El CCS Gijón informó de ello a la embarcación SALVAMAR RIGEL y ésta remolcó el pesquero hasta la zona de La Barquera. A continuación, una empresa especializada desplegó barreras anticontaminación a su alrededor y se hizo cargo de las labores de reflotamiento del pesquero (ver *figura 4*). A bordo había unos 14.000 litros de gasoil y unos 200 litros de aceite.

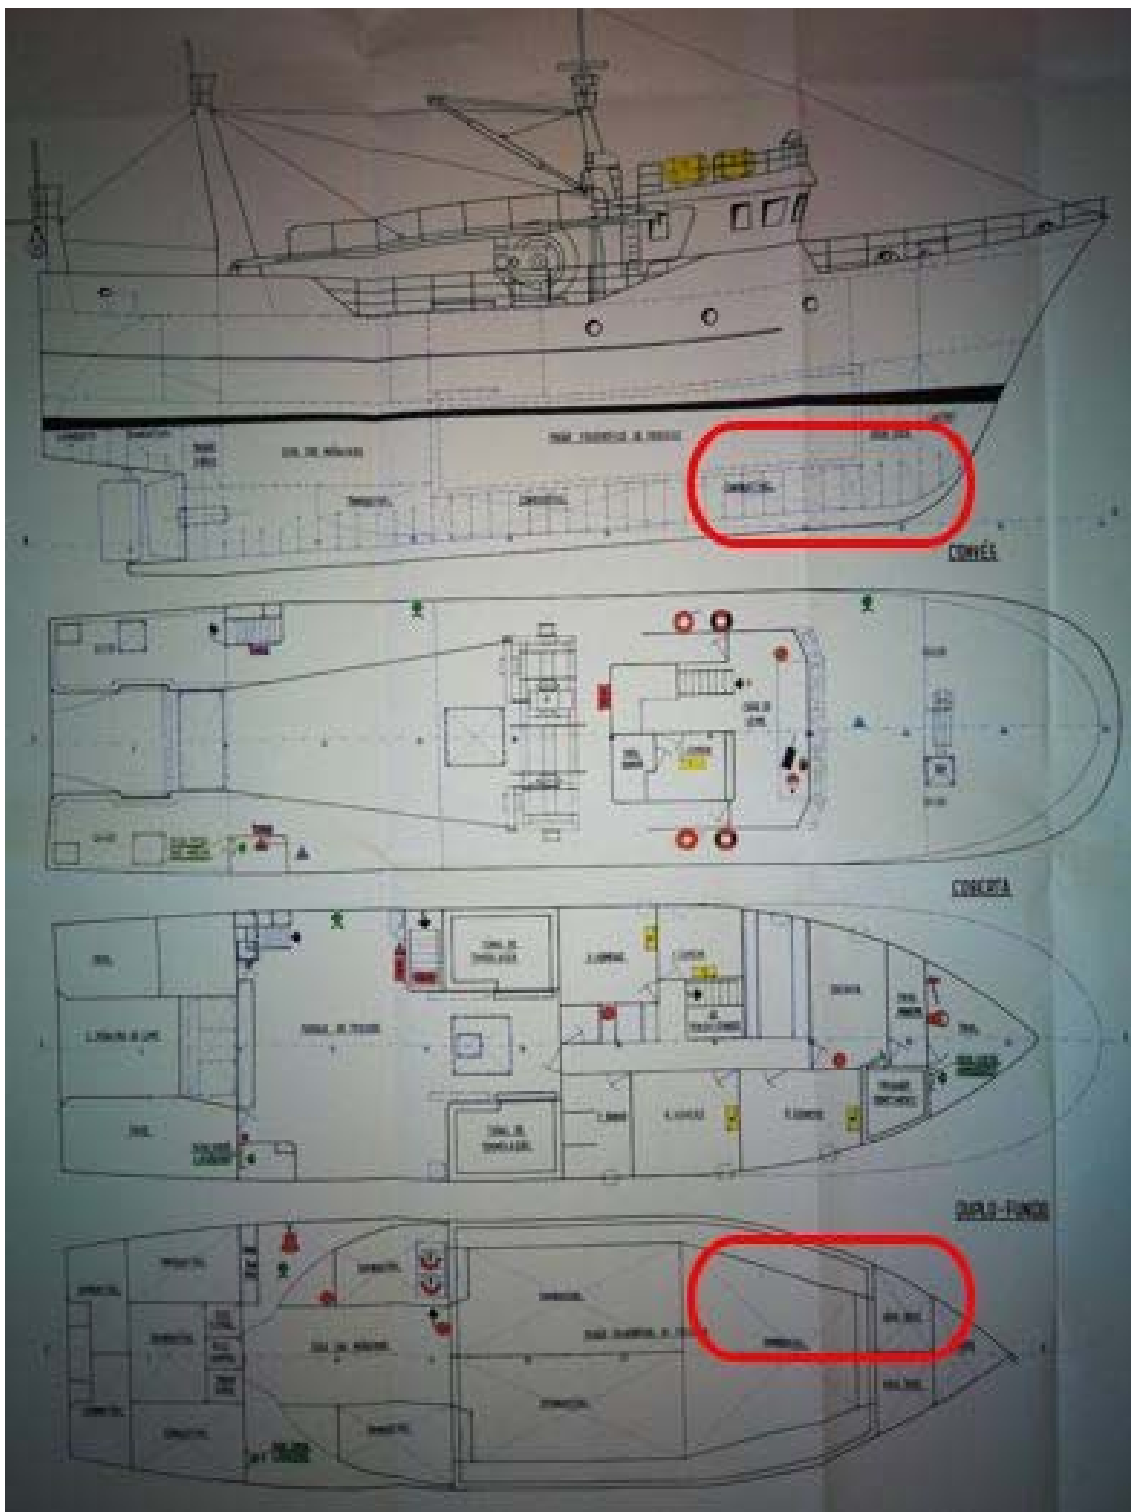
Figura 5. Localización de los daños en el casco del pesquero

Como consecuencia del accidente, el pesquero SARAMAGO sufrió importantes daños en la chapa de forro y pantoque en la zona de proa-babor, con una superficie aproximada de 2 x 0,70 metros, consistentes en la deformación y rotura de planchas y elementos estructurales de acero, que afectaron a los tanques del pique de proa (agua de lastre), de agua dulce y un tanque de combustible (gasoil) (ver *figuras 5 y 7*).

Por último, la gravedad de los daños producidos en el casco del pesquero, con la deformación y rotura de planchas y elementos estructurales de acero (ver *figuras 5 y 7*), dan idea de la fuerza con la que tuvo que producirse el choque.

En los días siguientes, se procedió a tapar las grietas del casco, reflotarlo con la ayuda de globos y achicar el agua de su interior. Además, se desmantelaron todos los equipos del buque pesquero (navegación, radiocomunicaciones, salvamento, contra incendios, pesca, maquinaria e instalación frigorífica, etc.).

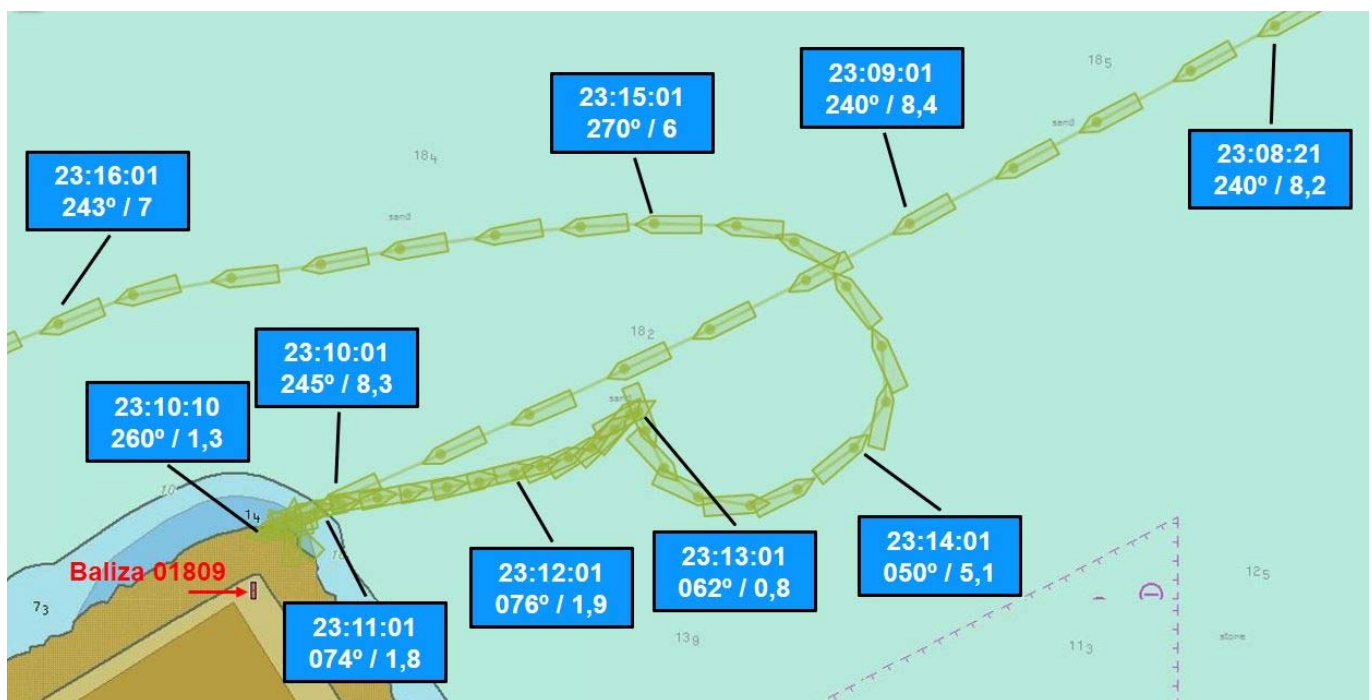
Figura 6. Derrota seguida por el pesquero y detalle de la hora, rumbo y velocidad en las posiciones señaladas

Sin embargo, del análisis de los datos existentes del SIA/AIS⁶ del pesquero y los gráficos dinámicos del radar del CCS Gijón, se constata que, desde las 23:04:41 horas hasta el momento de producirse el choque, a las 23:10:10 horas, estuvo navegando a un rumbo y una velocidad media de 242° y 8,3 nudos, sin que en ningún momento se aprecie la supuesta caída del rumbo a babor ni la disminución de la velocidad como resultado de haber invertido el sentido de la marcha del motor propulsor (ver *figuras 3 y 6*).

Las contradicciones entre lo declarado por los patrones y los datos registrados, inducen a pensar que no se estaba manteniendo una eficaz vigilancia visual en el puente de gobierno durante la guardia de navegación.

Analizando la derrota seguida por el pesquero, se aprecia que, a partir de las 23:05:01 horas, navegó con un rumbo similar al de demora de la baliza situada en el Extremo interior (NW) del contradique de Levante o muelle Moliner, identificada con los números nacional/internacional 01810/D-1598 en la publicación Faros y Señales de Niebla - España: Costa Norte, que probablemente el oficial de guardia tomó como referencia visual.
