## INFORME CIAIM-07/2022

Accidente operacional con resultado de un fallecido, a bordo del buque de pesca PLAYA DE GALICIA en aguas internacionales a 250 millas al norte de las Islas Malvinas, el día 17 de septiembre de 2020.

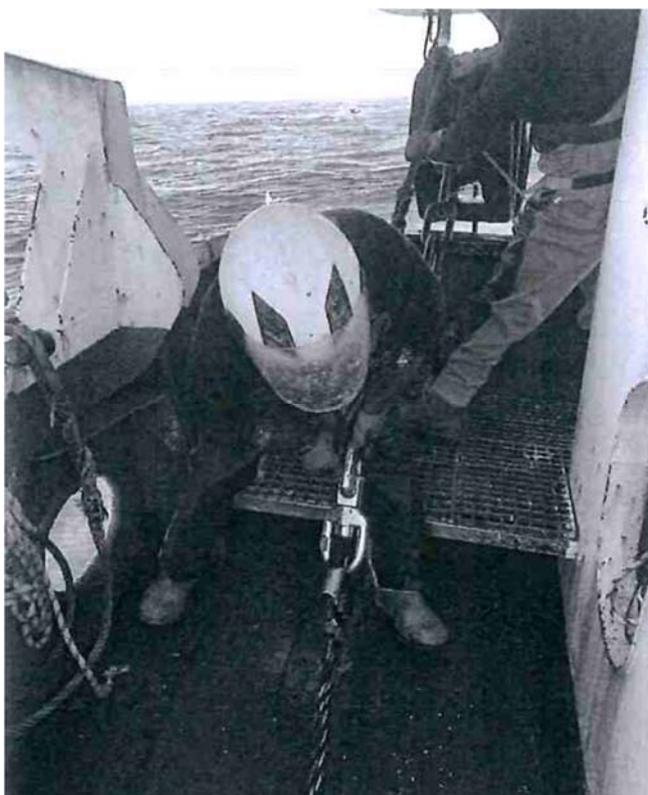
Figura 4. Posición del marinero en el momento del accidente.

Cuando este marinero se disponía a realizar dicha maniobra, se encontraba sobre el cable y el grillete que debía desenganchar. Su posición en el momento del accidente se muestra<sup>2</sup> en la Figura 4. En ese mismo instante el cable entró en tensión de forma repentina y0 le golpeó fuertemente en la cara<sup>3</sup>, provocándole un traumatismo facial/craneal.

<sup>3</sup> En el diario de navegación se pone que le golpeó el grillete de unión. En otras declaraciones el contraataque indica que le golpeó el cadenote que une el grillete a la puerta de arrastre. No se ha podido determinar cual de los dos elementos golpeó al marinero.

1. Que actualice el plan de prevención de riesgos laborales, para contemplar lo siguiente:
  - Que el coordinador de la maniobra (intermediario entre marineros y operador de la maquinilla) esté presente en dicha tarea desde el inicio hasta el fin de la misma.
  - No reanudar el movimiento de la maquinilla hasta que la persona se retire de la zona de riesgo y esté alejado de cualquier elemento de pueda causar golpes.
  - Que no inicie la maniobra de la segunda puerta deflectora hasta que no esté completamente finalizada la maniobra de la primera puerta.

2. Que no inicie la maniobra de la segunda puerta deflectora hasta que no esté completamente finalizada la maniobra de la primera puerta.

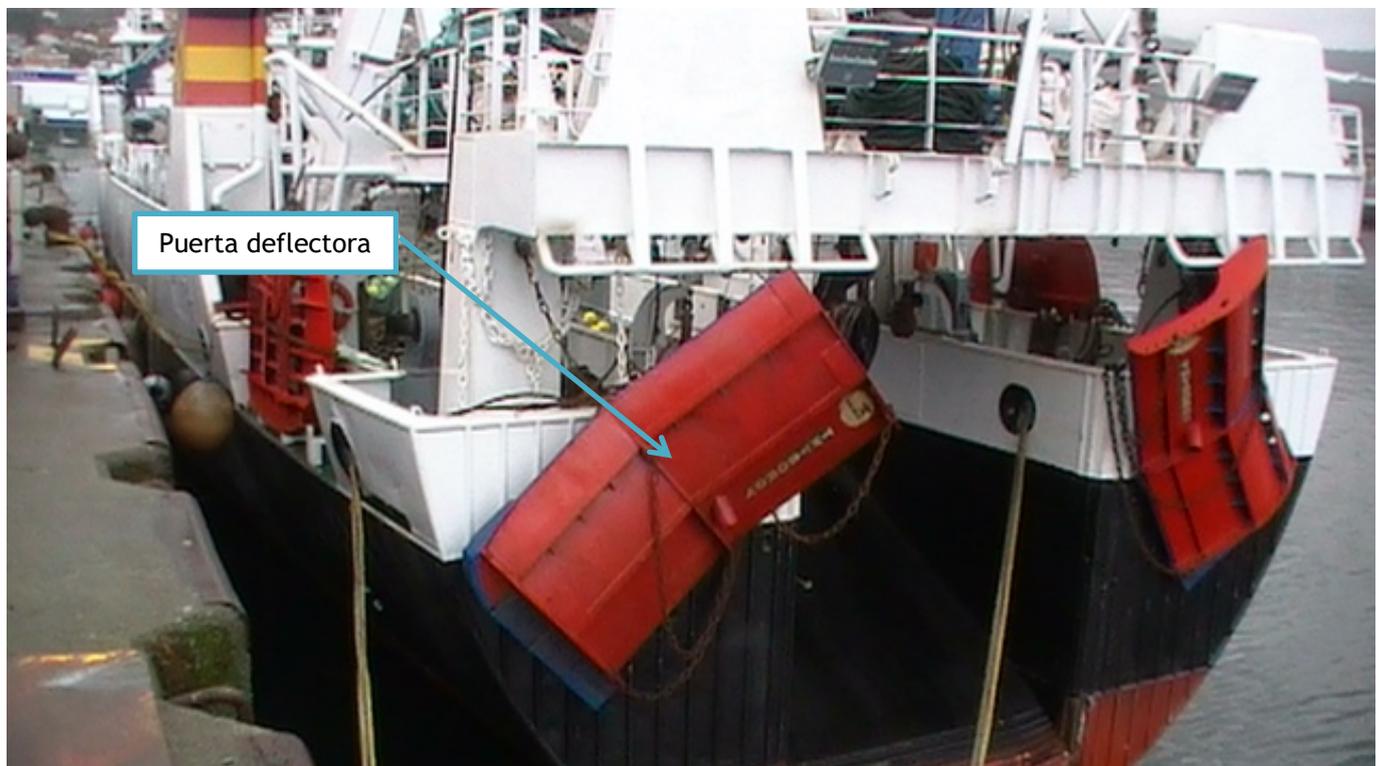
En el B/P PLAYA DEL GALICIA, como es habitual en los arrastreros, las puertas van estibadas en el extremo de popa, por fuera del casco (ver Figura 6) y se hacen firmes a la estructura del buque mediante cadenas y cabos.

Figura 6. Arrastrero congelador, puerta estibada a popa

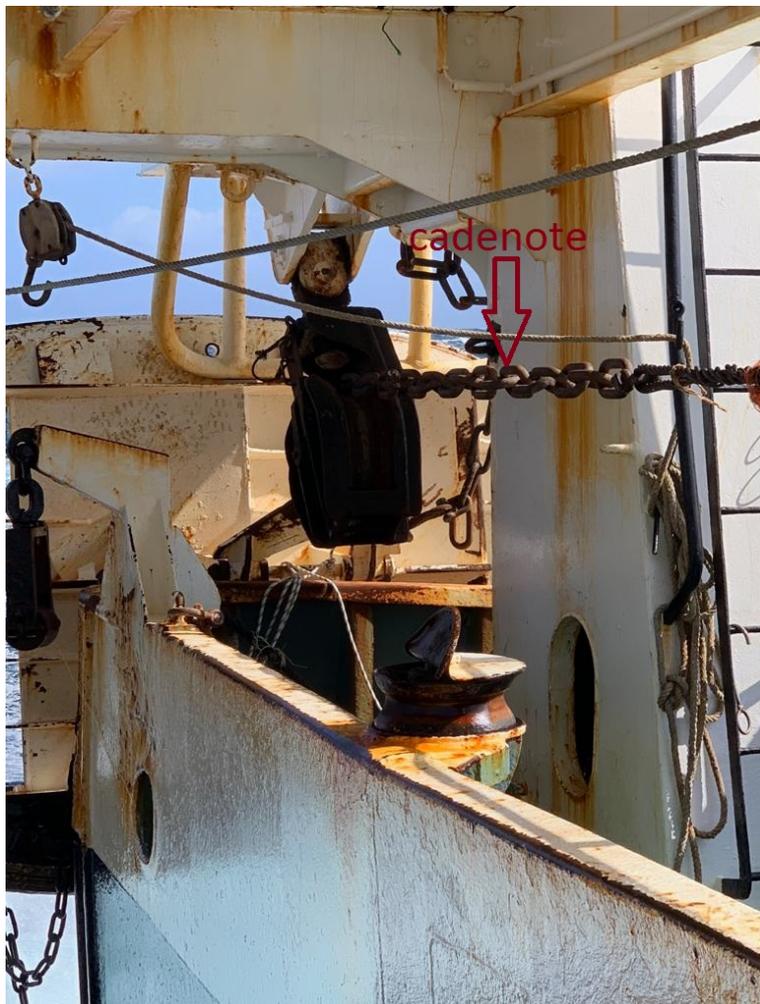
Los tripulantes descartan la influencia de las condiciones meteorológicas en el accidente. Había viento de fuerza Beaufort 6 y oleaje de hasta 4m, que inducirían movimientos de balance y cabeceo en el buque. Si la puerta de arrastre estaba bien trincada, no es posible que esos movimientos del buque hicieran pendular la puerta con amplitud suficiente como para tensar súbitamente el cable de arrastre.

Figura 7. Puerta estibada trincada o que fallase su anclaje, cayendo y tensando el cable súbitamente.

trincar completamente la puerta en popa antes de largar cable para el desengrillado, para asegurar que la puerta no se mueve y se puede desengrillar el cable con seguridad. Por tal motivo, no se entiende que la empresa de prevención de riesgos laborales no haya establecido medidas correctoras.

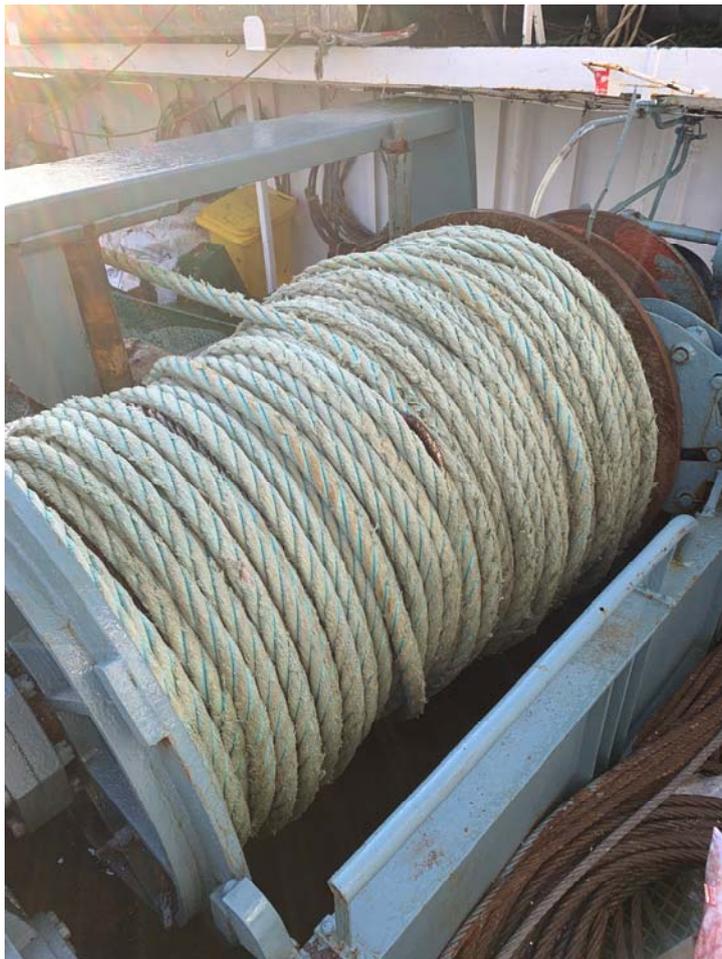
EL hecho de que haya una vuelta mordida en el carretel de la maquinilla no causa el tensado súbito del cable. Para que se diera ese “efecto latigazo” mencionado por el contraalmirante, el cable tenía que estar sometido a tensión. De manera que la causa no sería la vuelta mordida en el carretel, sino la tensión en el cable.

Figura 8. Carretel
