## INFORME CIAIM-13/2018

Abordaje entre el pesquero CAVALLETS y el buque tanque ARRABASSADA, en el puerto de Tarragona, el 2 de marzo de 2017

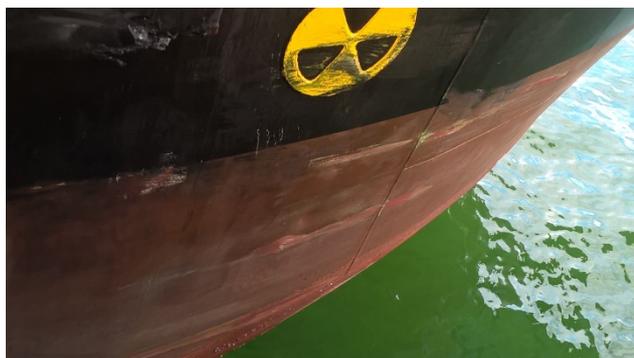
Figura 5. Daños del B/T ARRABASSADA.

A las 02:40 horas, el B/T ARRABASSADA quedó amarrado en su atraque habitual. El abordaje le ocasionó daños superficiales en la parte externa del casco, en la amura de estribor (ver Figura 5).

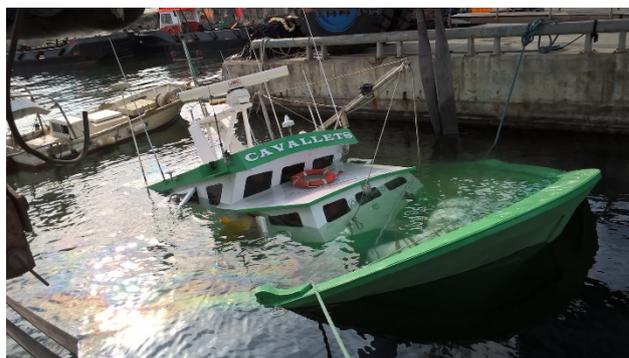
Figura 6. E/P CAVALLETS semihundida

A las 02:27 horas, el CCR<sup>4</sup> Valencia recibió una llamada selectiva digital efectuada por el patrón del pesquero. El CCR Valencia informó al CCS Tarragona de la emergencia. Se movilizó a la policía portuaria y al responsable del varadero que se personó en 10 minutos. El motor del pesquero se paró a la entrada del foso de la grúa pórtico. Los marineros se dirigieron a la proa de la embarcación, dieron los cabos de amarre y saltaron al muelle. La embarcación quedó amarrada al muelle, evitando su total hundimiento (ver Figura 6).

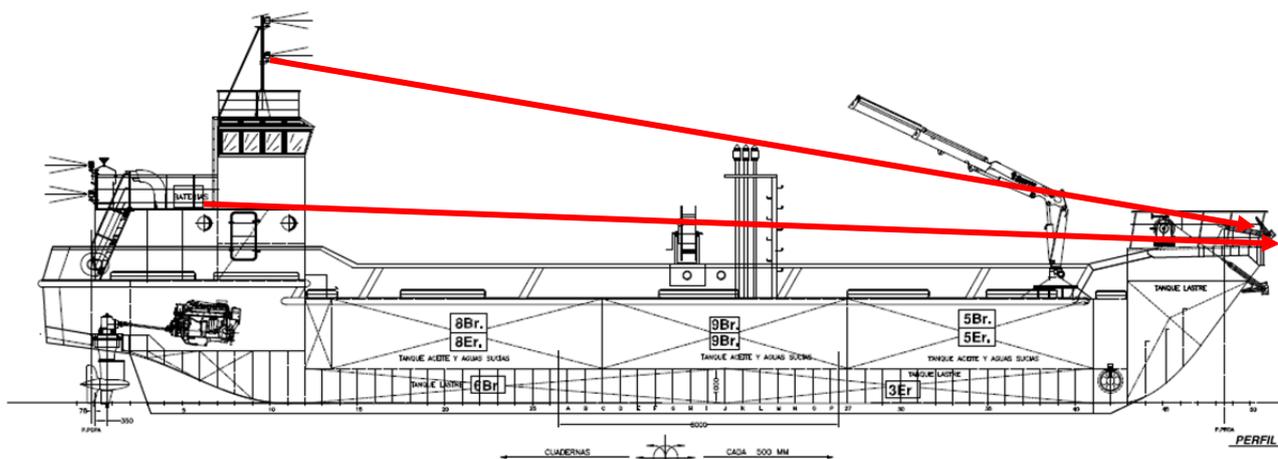
Figura 8. Visual de las luces de costado y de la luz de tope con la proa

En el momento del accidente el buque navegaba apopado y con poco calado al llevar apenas 24 m<sup>3</sup> de residuos oleosos tras haber finalizado el servicio. En esta situación de carga y navegando de vuelta encontrada, las luces de costado podrían no haber resultado visibles desde el puente de la embarcación de pesca.

El buque tanque también disponía de otras luces emplazadas sobre el puente, tal como se aprecia en las figuras siguientes, resultando perceptibles en cualquier situación de carga.

1. Que se estudie la posición en la que deben montarse las luces de costado de manera que, cumpliendo siempre con el Reglamento Internacional para Prevenir los Abordajes, en cualquier estado de carga y trimado se garantice su visibilidad por otros buques; y que se proceda a montarlas en esa nueva posición.

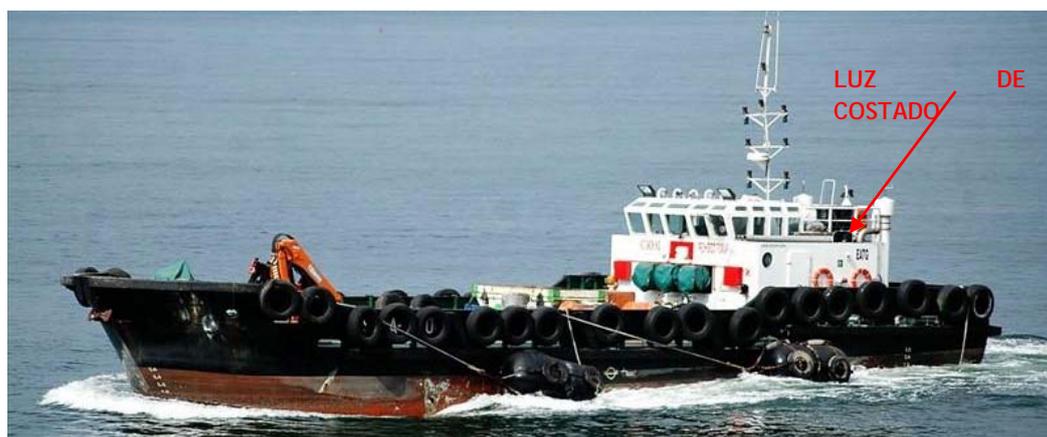
Figura 9. B/T ARRABASSADA, antes de su reforma

Se elevó únicamente el puente, quedando igual el resto de la superestructura de popa. Las luces de navegación no se elevaron en la reforma, como se aprecia en las figuras 9 y 10.
