INFORME CIAIM-20/2019

Embarrancada y hundimiento del pesquero KIKO al sur de la isla de La Graciosa (Las Palmas), el 2 de noviembre de 2017

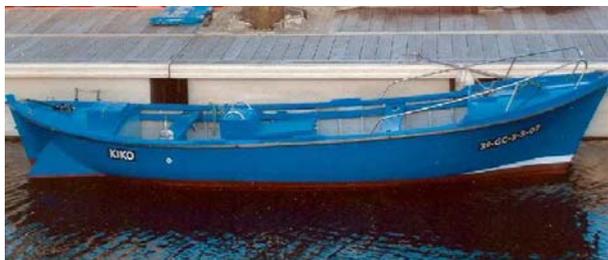
Figura 1. Embarcación KIKO

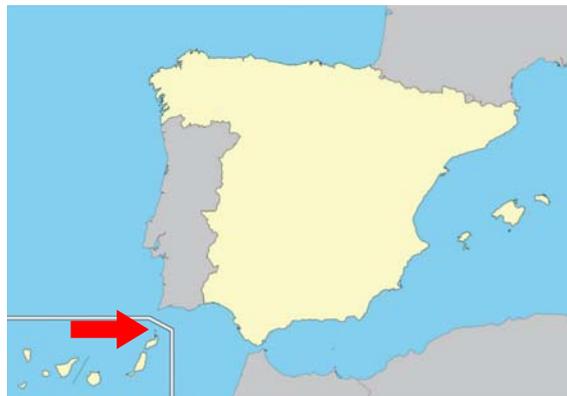
Figura 2. Zona del accidente
