COMISIÓN PERMANENTE DE
INVESTIGACIÓN DE ACCIDENTES
E INCIDENTES MARÍTIMOS

INFORME CIAIM-21/2020

Pérdida de control y embarrancada de la embarcación de pesca MARINA en Cabo de Creus (Girona), el 26 de enero de 2020.

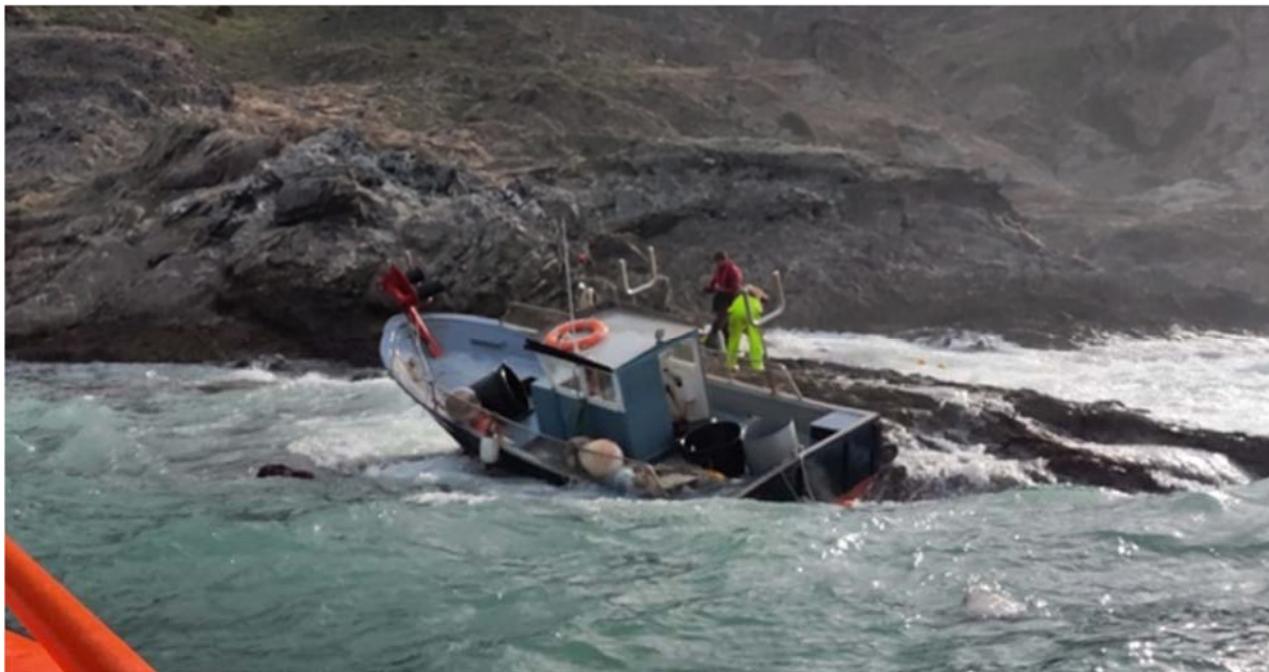
A las 12:51 horas la E/S SALVAMAR ALNILAM salió de su base y a las 13:08 horas llegó a la zona. Las condiciones meteorológicas, indicadas por la tripulación de la embarcación de salvamento en ese momento eran de viento fuerza 3 y marejadilla. Observaron que la E/P MARINA estaba sobre las piedras y que los dos tripulantes se encontraban a salvo en tierra (ver Figura 3).

Figura 3. E/P MARINA tras la embarrancada

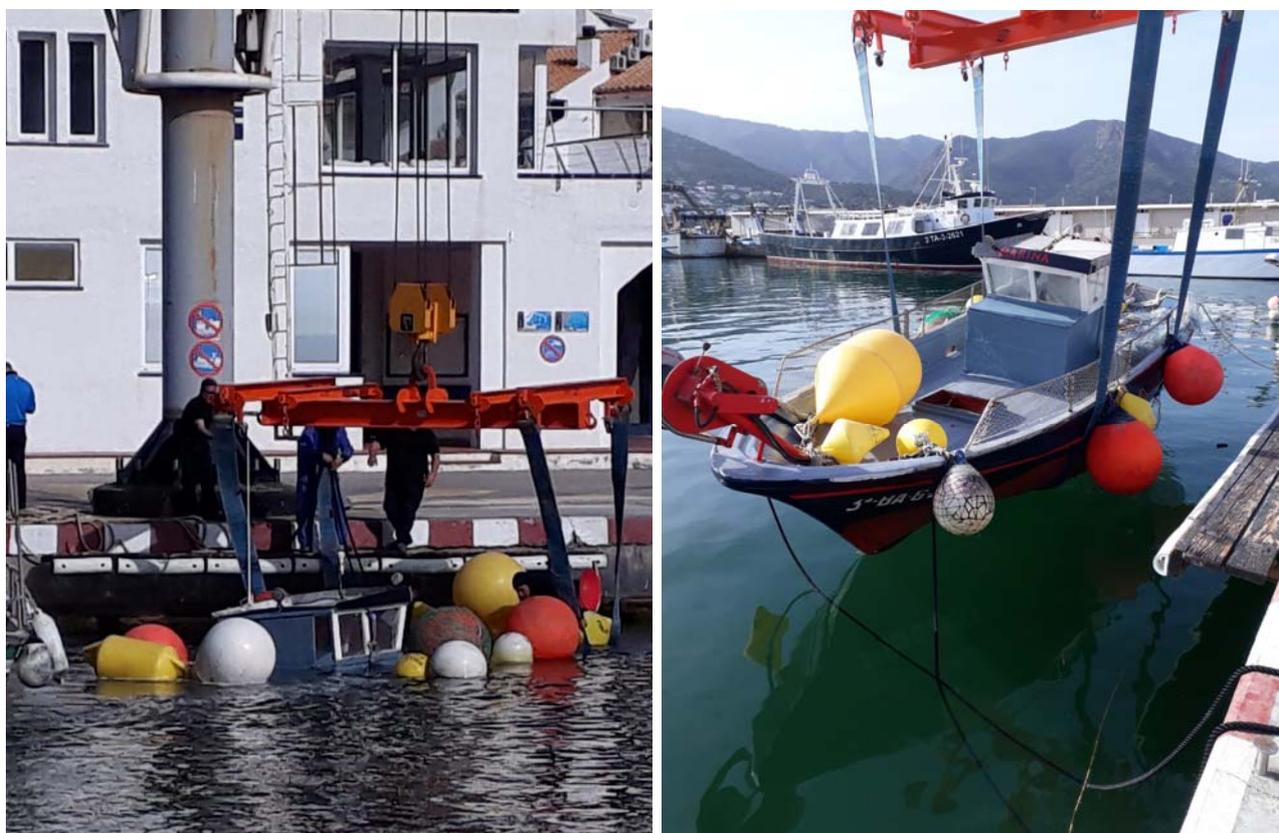
Por otro lado, el propietario de la E/P MARINA se encargó de la retirada de los equipos, baterías y todo el gasoil que había a bordo y se preparó la embarcación con varias boyas (ver Figura 4) para que pudiera ser remolcada a puerto.

Figura 4. E/P MARINA reflotamiento en Port de la Selva.

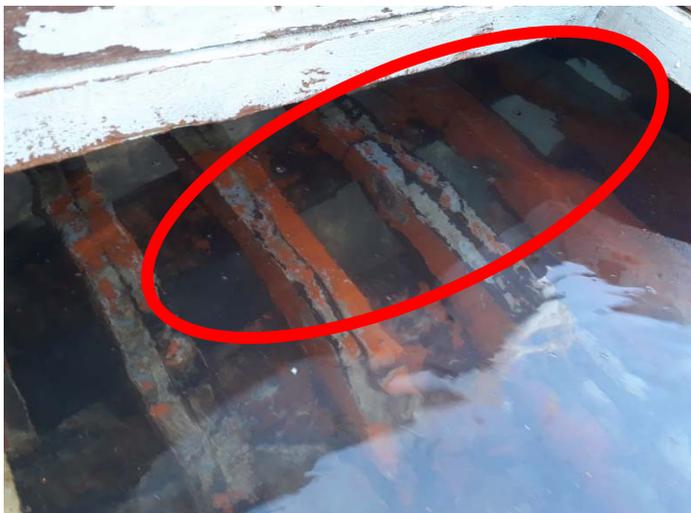
La E/S SALVAMAR ALNILAM contactó con el patrón de la E/P MARINA que les indicó que la embarcación tenía un agujero en el casco y que era imposible realizar el remolque en ese momento.

Figura 5. E/P MARINA brecha en el casco tras encallar.

La embarcación estuvo sobre las piedras desde el día del accidente hasta que fue remolcada el día 3 de febrero más de una semana después. Durante esos días estuvo completamente inundada debido a la grieta en el casco (ver Figura 5) y sometida a los embates de la mar, por lo que la causa de la avería inicial del motor no pudo ser detectada.
