# CIAIAC

## Informe técnico IN-011/2018

Incidente ocurrido el día 1  
de abril de 2018, a la aeronave  
Ultramagic T-180, matrícula  
EC-LSH, operada por  
Fun Ballons S.L en el  
término municipal de  
Fuente Álamo (Murcia)

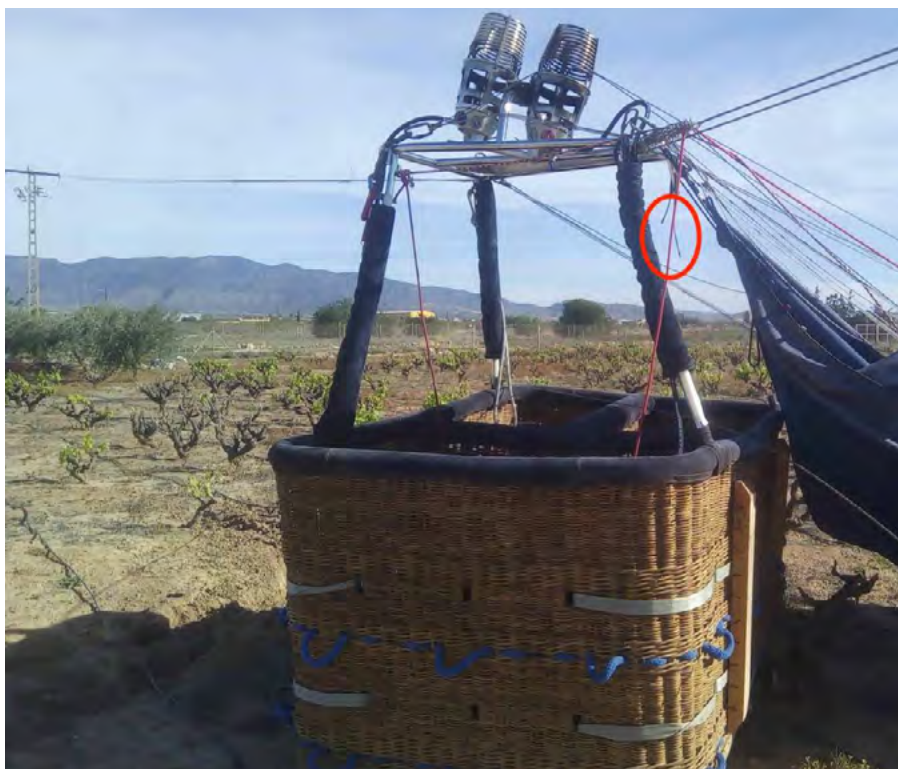
Figura 2. Posición final de la aeronave

Como consecuencia del impacto uno de los dos apoyos quedó doblado y el cable eléctrico fue perdiendo tensión y cayó hasta quedarse cerca del suelo, pero no se llegó a romper.

El globo quedó enganchado a la línea en un primer momento y fue descendiendo lentamente hasta tocar con el terreno.

Finalmente se rompieron dos de los cables que unen la barquilla y la vela (envoltura), mientras se sucedían algunas descargas eléctricas en los cables del tendido.

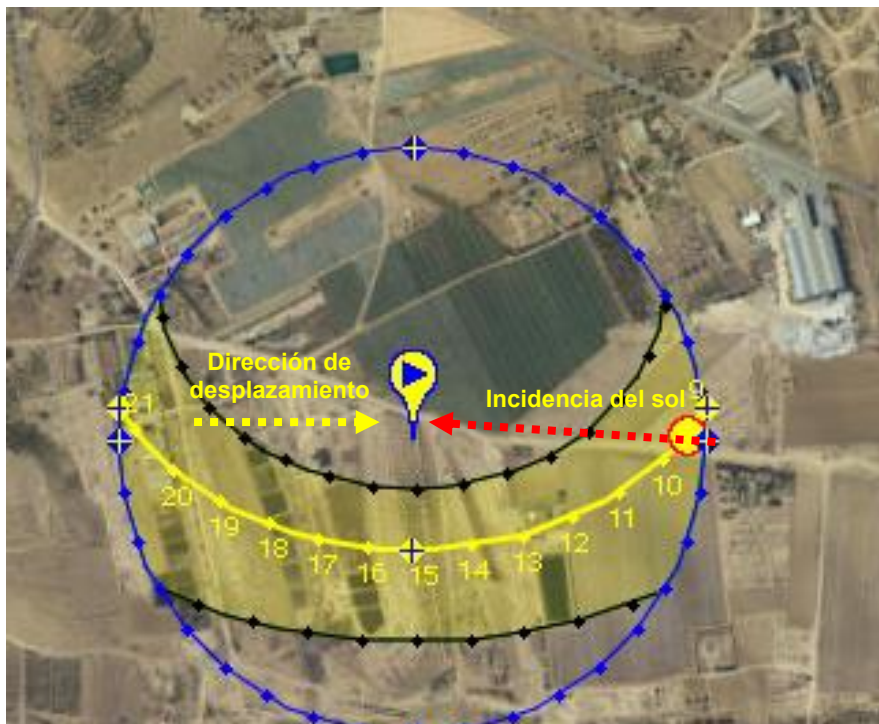
Figura 7. Incidencia del sol sobre el globo

El piloto explicó que cuando llevaban los 52' de vuelo, estando en dicha fase de aproximación y descenso, el *scoop* se interpuso entre el sol y el ángulo de visión, y le restó visibilidad. Entonces observó que aproximadamente a 5 m de distancia siguiendo la trayectoria que llevaba había unos cables del tendido eléctrico, pero ya no pudo evitar el impacto, que según dijo sobrevino cuando estaban aproximadamente a 7 m de altura.

Ninguno de los ocupantes vio el tendido, porque estaba en un punto ciego debido a tener el sol de cara, además de que todos ellos iban más pendientes del terreno, mirando por lo tanto hacia abajo.

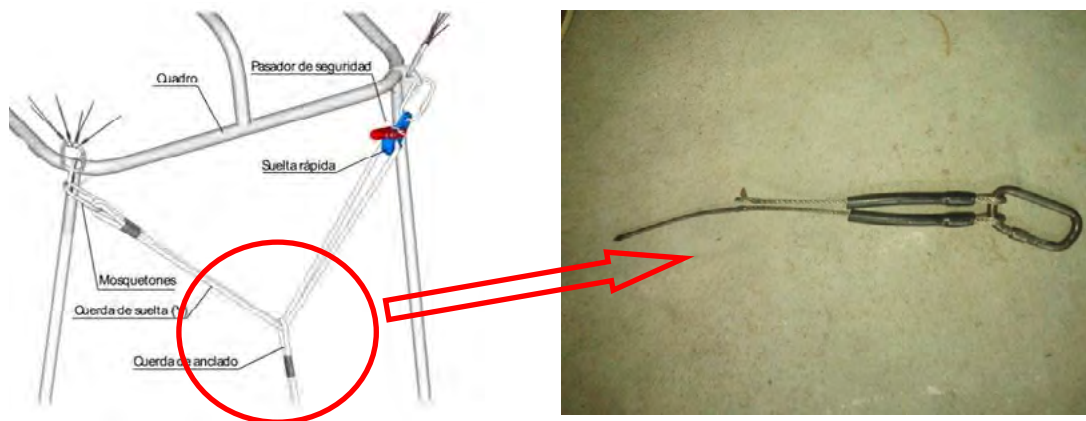
Figura 10. Daños en los cables

Posteriormente, debido a los saltos de tensión eléctrica, se rompieron los dos cables de acero que unen la cesta con el cuadro del quemador, presentando ambos las puntas quemadas.

La rotura de uno de los cables de seguridad, que es de acero, el cual sirve de unión entre la cesta y el cuadro donde están los quemadores no parece que ocurriera en el choque, si no posteriormente, como consecuencia de las descargas eléctricas que se generaron tras el impacto, por eso presentaba quemaduras en las zonas de la rotura.

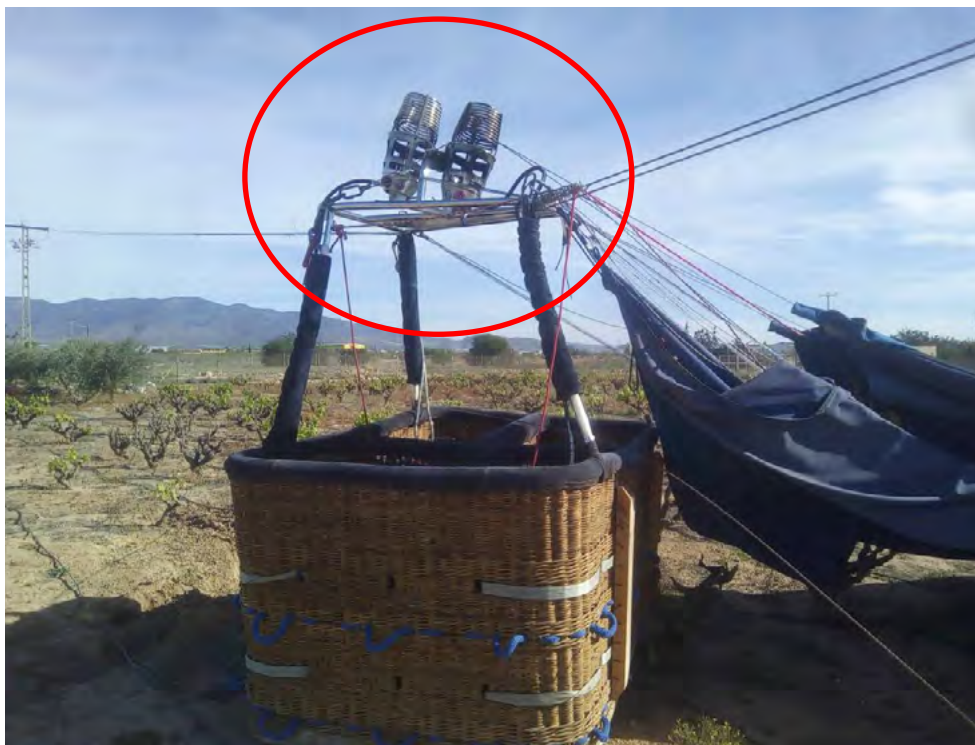
Figura 11. Daños en el globo

El contacto del globo con la línea eléctrica, que generó varias descargas eléctricas, se produjo con la parte superior de las barras protectoras laterales y con la bandeja inferior de la zona de alojamiento de los quemadores, que resultó desplazada.
