Informe técnico

IN-011/2022

Incidente ocurrido el día 9 de marzo de 2022 a la aeronave Tecnam P2006T, matrícula 5B-CLR, en el aeropuerto de Lleida-Alguaire (Lleida, España)

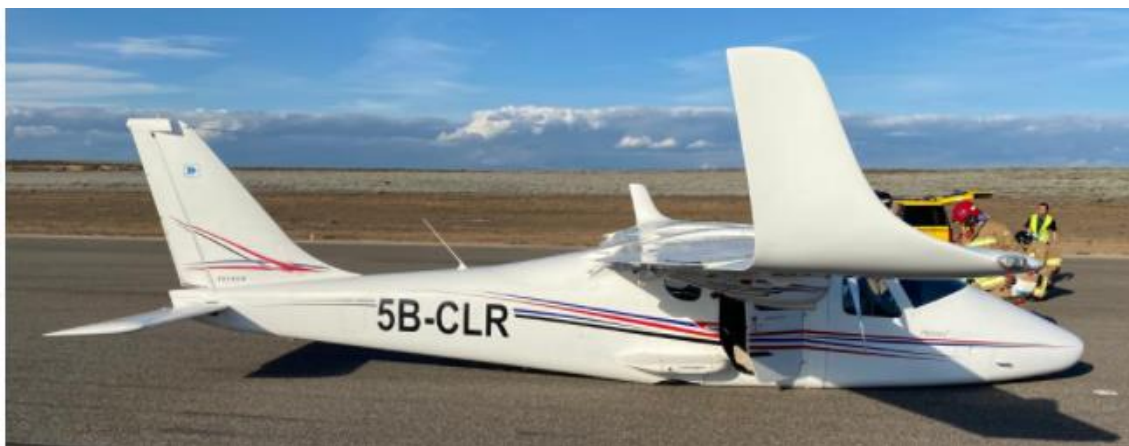
La aeronave, tras aterrizar sin extender el tren de aterrizaje, quedó detenida dentro de la pista como se muestra en la fotografía:

Ilustración 2: Estado en el que quedó la aeronave tras aterrizar sin extender el tren de aterrizaje

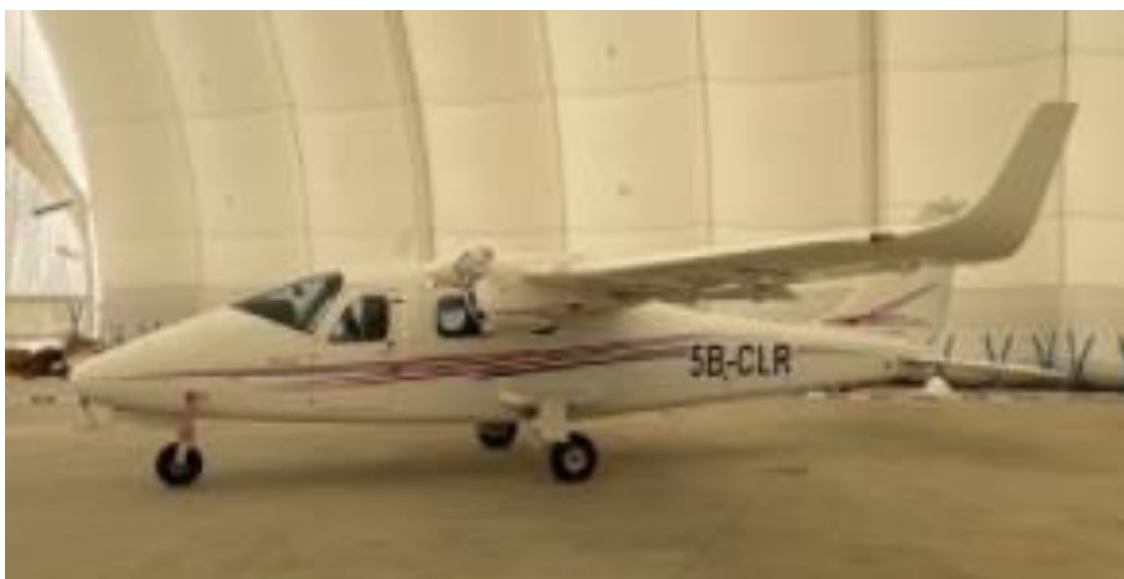
Ilustración 3: Estado de la aeronave tras extender el tren de aterrizaje
