INFORME TÉCNICO

IN-015/2022

Incidente ocurrido el 14 de marzo de 2022 a la aeronave ATR 72-212, con matrícula EC-MNN, operada por CANARIAS AIRLINES, durante la aproximación al aeropuerto de Las Palmas de Gran Canaria (Las Palmas, España)

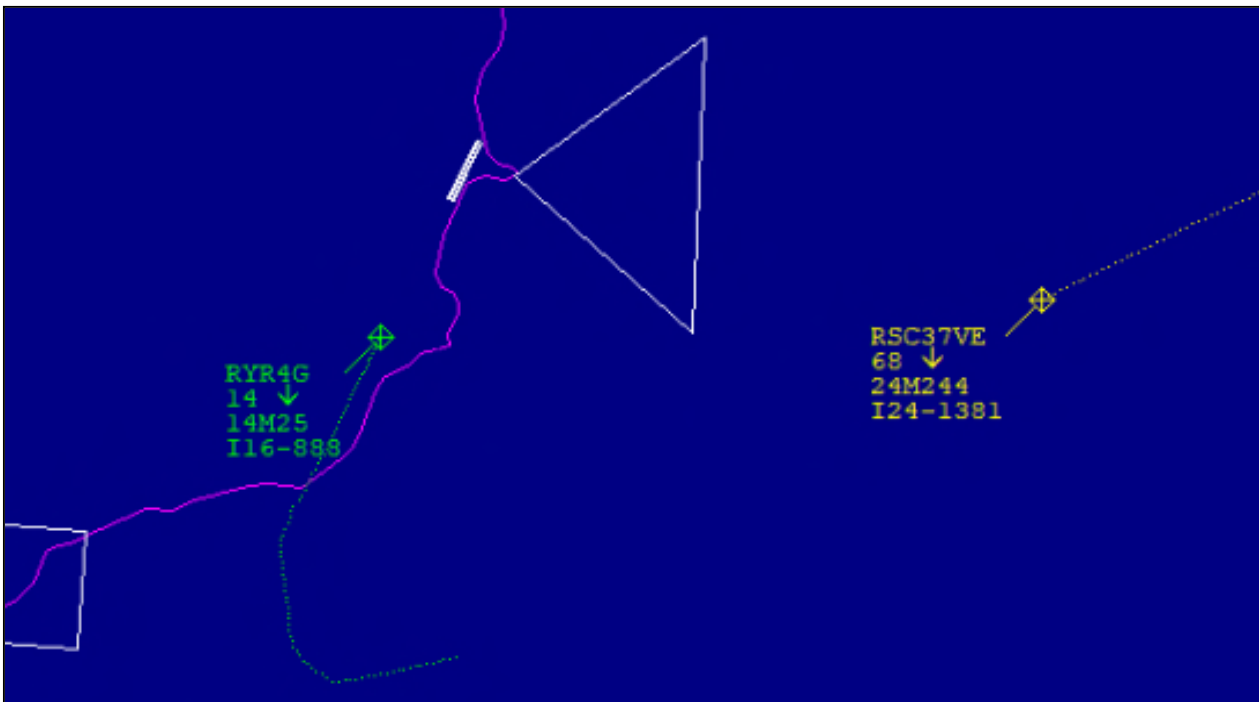
Figura 2. Posición de las aeronaves a las 11:03:08 h

A las 11:03:08 h se puede observar en la pantalla RADAR, que esta aeronave estaba posicionada en final de la pista 03 L y a la aeronave ATR 72 – 212 A, con matrícula EC-MNN e indicativo de vuelo NT209 / RSC37VE operada por CANARIAS AIRLINES, situada al este del campo en descenso a través de 6.800 ft.

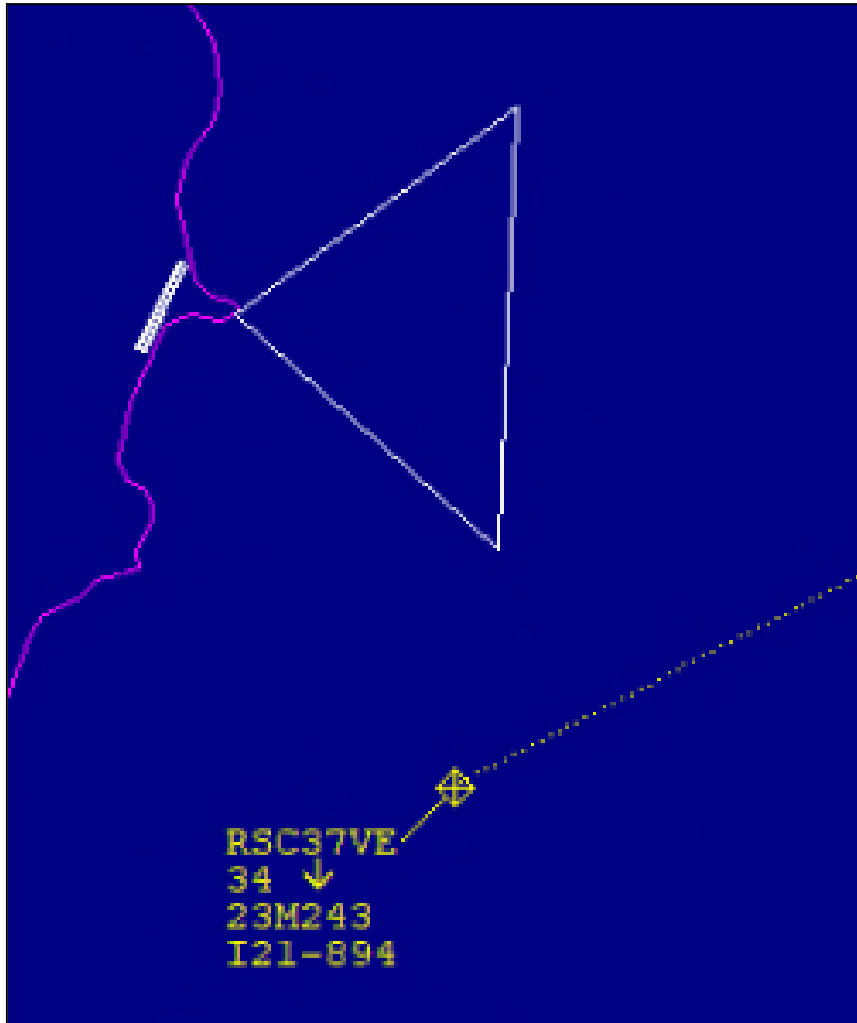
Figura 3. Posición de la aeronave EC-MNN a las 11:05:43 h

A las 11:05:43 h, la tripulación de la aeronave ATR 72 – 212 A, con matrícula EC-MNN contactó con la torre y fue instruida para continuar aproximación visual a la pista 03 L, colacionando correctamente la tripulación. En ese momento estaba al sureste del campo en descenso a través de 3.400 ft.

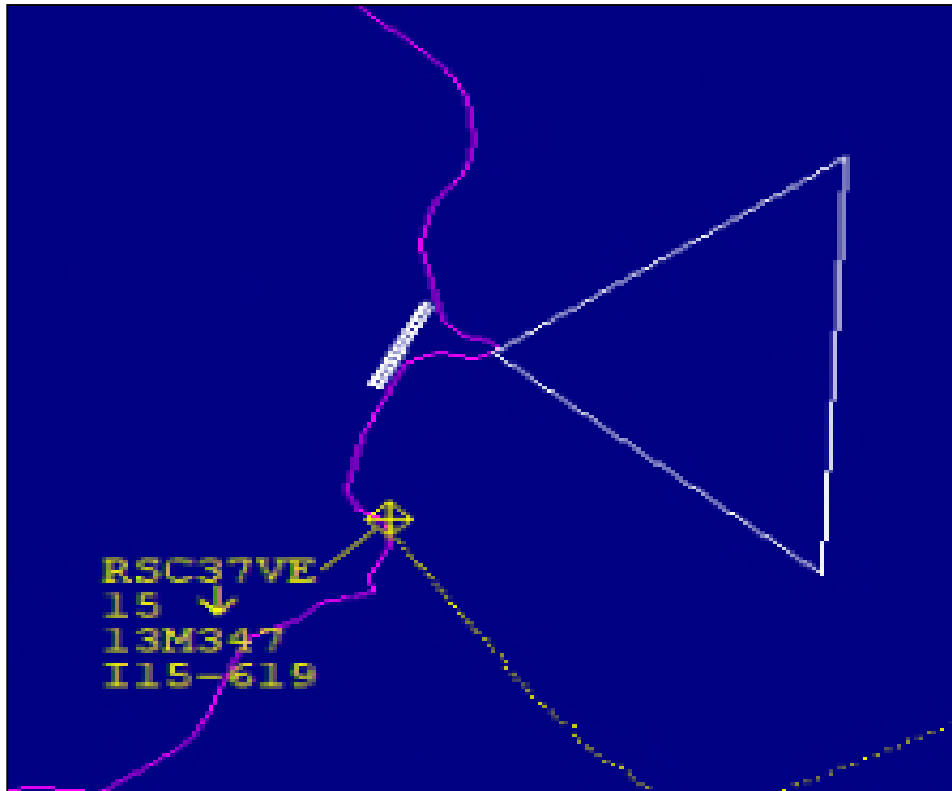
Figura 4. Posición de la aeronave EC-MNN a las 11:08:30 h

A las 11:08:30 h se observa en la pantalla RADAR que el ATR 72 – 212 A, EC-MNN estaba procediendo al tramo final de la aproximación visual en descenso a través de 1500 ft.

A las 11:08:31 h fue cuando se autorizó a aterrizar a esta aeronave por la pista 03 R instruyendo a su tripulación para que abandone la pista una vez que aterrice por el final. La colación de la autorización no fue correcta ya que colacionó la autorización para la pista 03 L, ocupada por el señalero v1, sin ser corregido por parte de la torre.

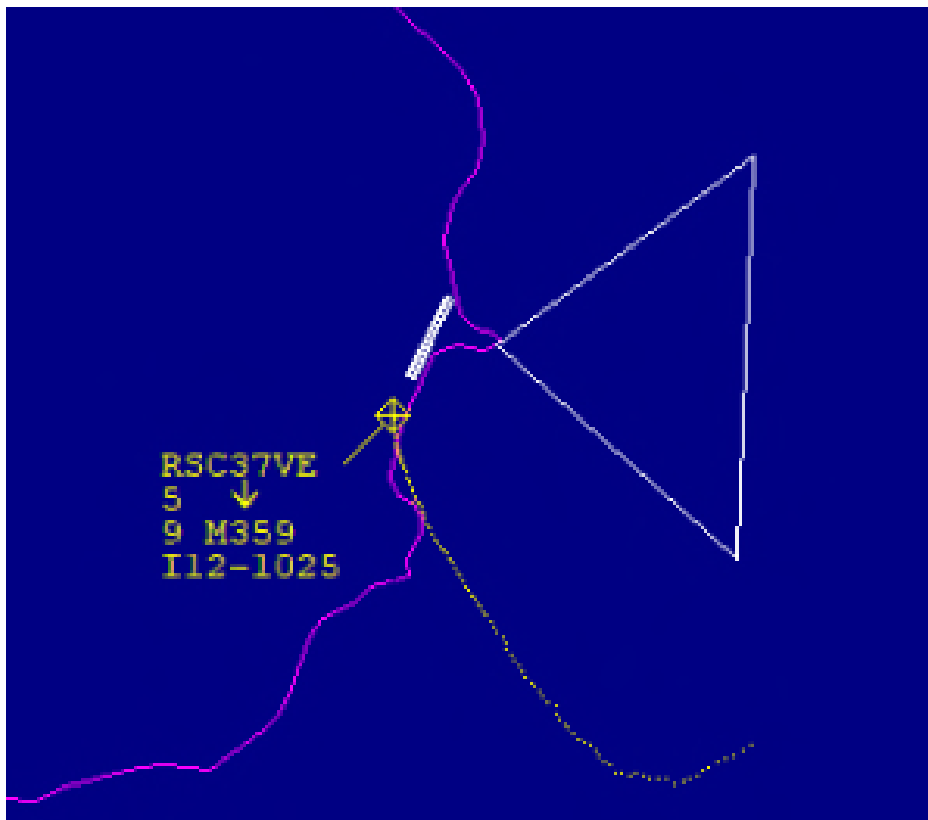
Figura 5. Posición de la aeronave EC-MNN a las 11:09:36 h

A las 11:09:36 h se veía en la traza RADAR a la aeronave ATR 72 – 212 A, con matrícula EC-MNN en el tramo final de la aproximación visual en descenso a través de 500 ft.

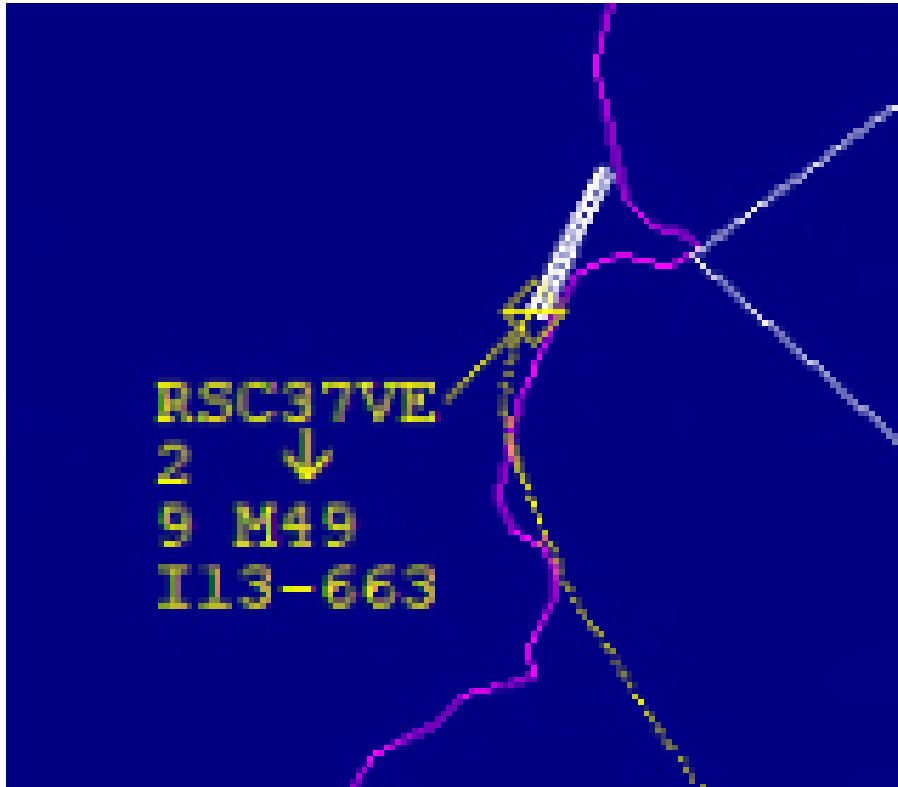
Figura 6. Posición de la aeronave EC-MNN a las 11:10:02 h

A las 11:10:02 h el señalero preguntó a la torre si la aeronave que estaba en final iba a tomar por la pista 03 L y en ese momento desde la torre se le apremió para que abandonara la pista 03 L. En la traza RADAR se observa que el avión a esa hora estaba en muy corta final de la RWY 03 L en descenso a través de 200 ft.

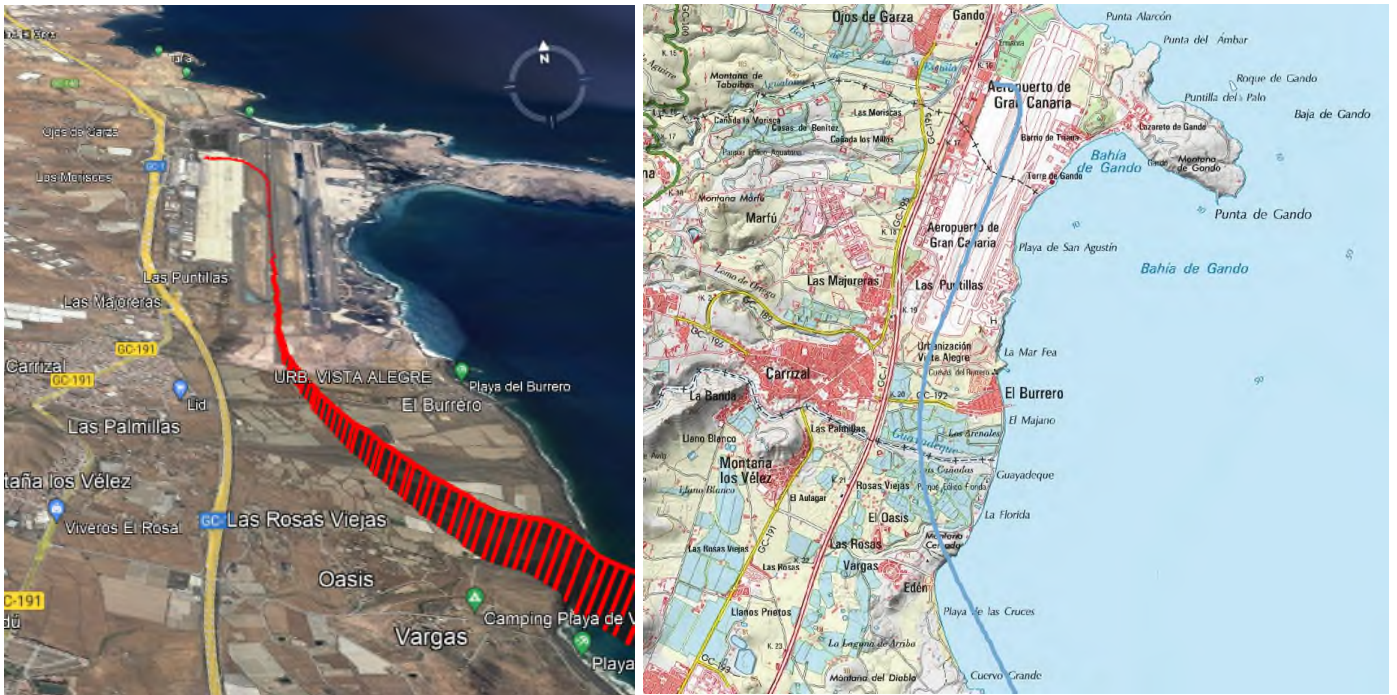
Figura 10. Vista de la aproximación final

11:08:45	Se informó al señalero V1 que la aeronave ATR 72 – 212 A, EC-MNN abandonaría por el final de la pista 03 R	338.3	1060	97.8
11:10:02	El señalero preguntó que si la aeronave ATR 72 – 212 A, EC-MNN que estaba en final, iba a la pista 03 L y desde torre le instruyen para que abandone la pista rápidamente.	28.2	27	109.9

11:10:06	El avión ATR 72 – 212 A, EC-MNN tomó tierra	23.5	0	108.9
