# Informe técnico

## IN-016/2022

### Incidente ocurrido a la aeronave CESSNA 550 B, matrícula EC-KKO, el 15 de marzo de 2022 en el aeropuerto de Málaga-Costa del Sol (Málaga, España)

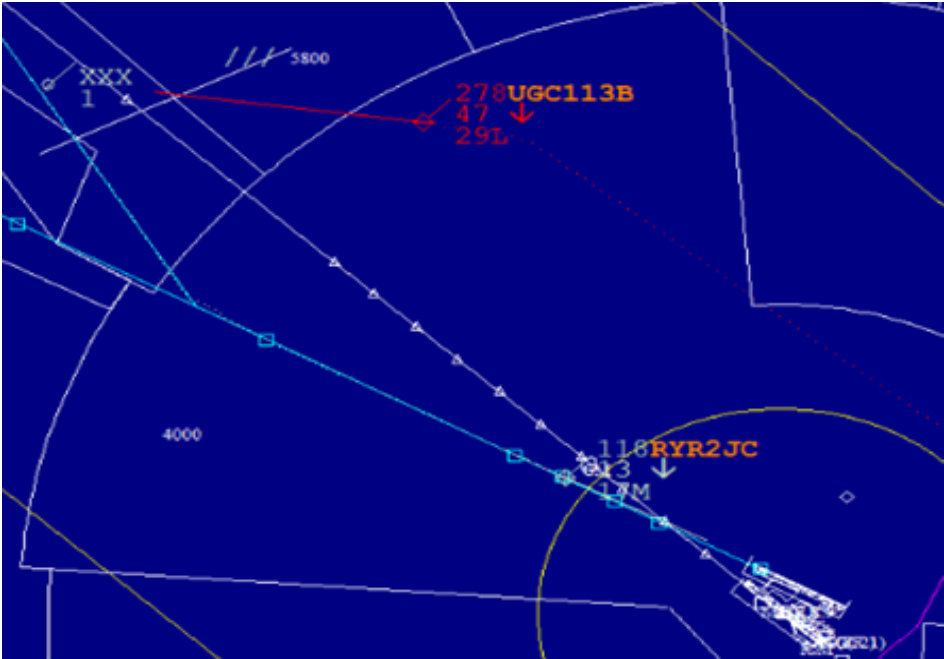
Figura 1- Posición de la aeronave a las 13:24:31

En la traza radar correspondiente a las 13:24:31 h, se observa la aeronave UGC113B virando con HDG 278° y en descenso a 4000 ft a través de 4700 ft.

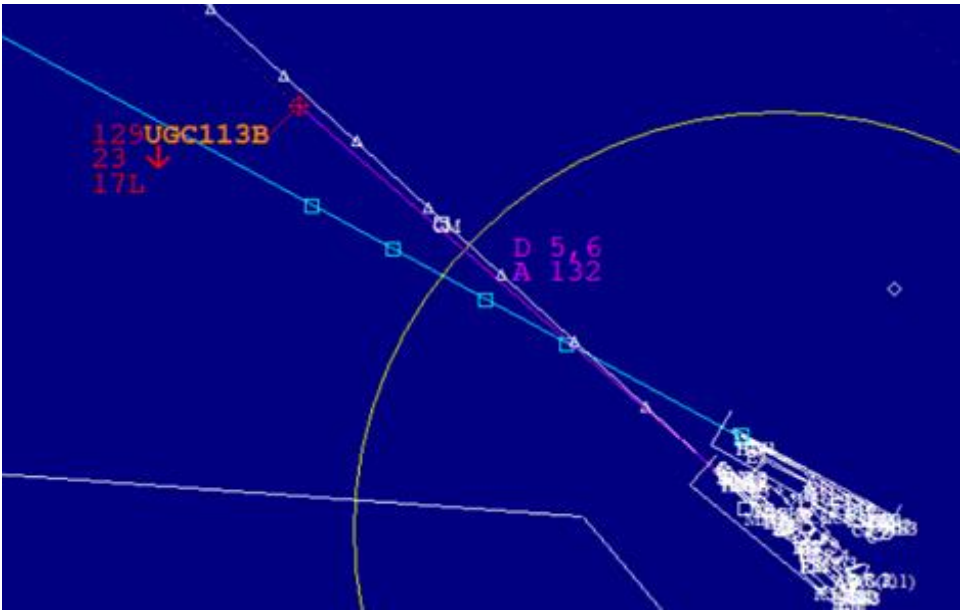
Figura 2- Posición de las aeronaves a las 13:27:27

A las 13:27:27 h se observa el tráfico con HDG 129°, en el R313 del VOR/DME MLG siguiendo la aproximación VOR a la RWY 13, en descenso a través de 2300 ft, ligeramente por encima del perfil de la aproximación.

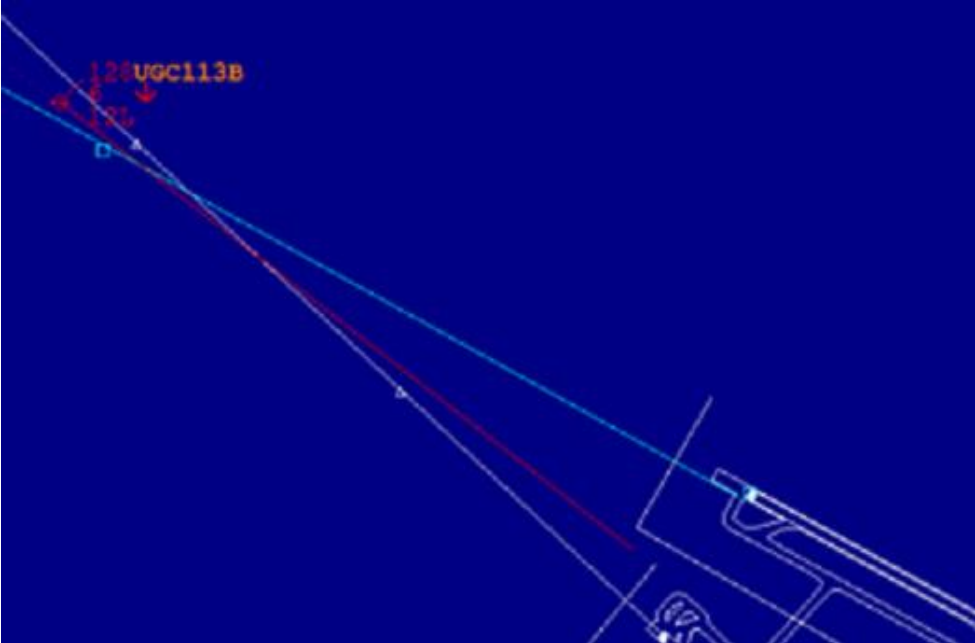
Figura 3- Posición de las aeronaves a las 13:28:54

A las 13:28:54 UTC, UGC113B siguió rumbo 128° manteniendo 600 ft (mínimos de aproximación), y viró a su izquierda buscando la pista 13. En ese momento se encontraba aproximadamente a 2,2 NM de la cabecera de esta.

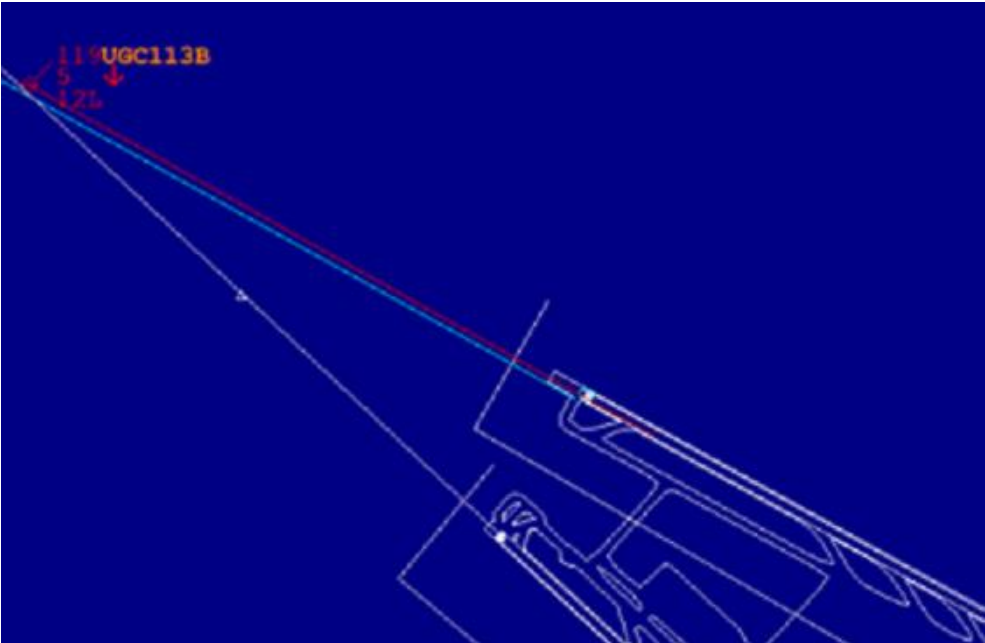
Figura 4- Posición de la aeronave a las 13:29:07

A las 13:29:07 UTC, la aeronave se encontraba en final de la pista 12, abandonando 500 ft (mínimas VOR), lo que indica que tiene la pista a la vista.

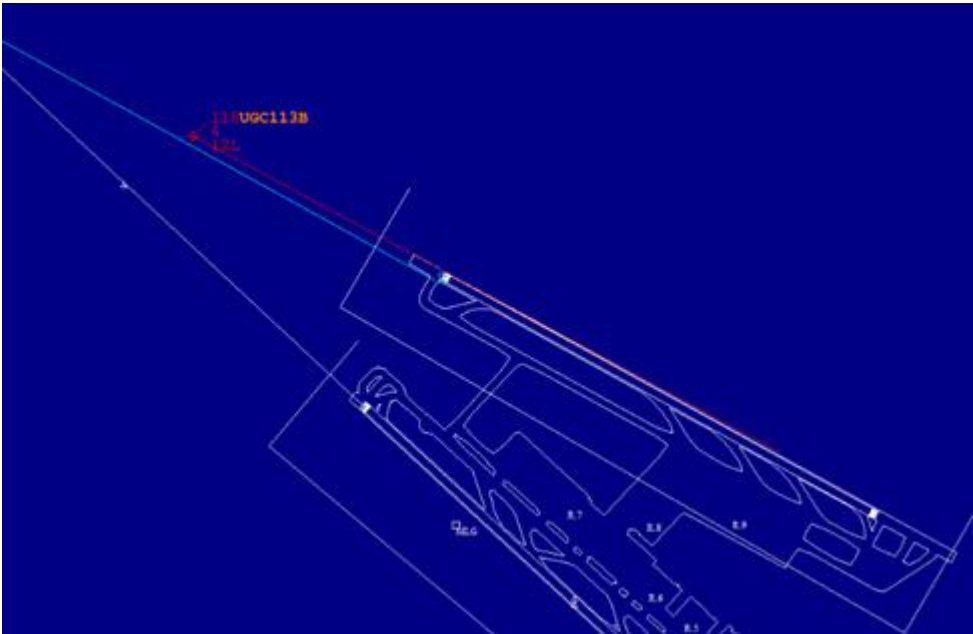
Figura 5- Posición de la aeronave a las 13:29:33

A las 13:29:33 UTC, se observa la aeronave en final de la pista 12 y en descenso a través de 400 ft “abeam” de la milla 1 de la pista 13, que es el MAPT de la aproximación VOR a la pista 13.

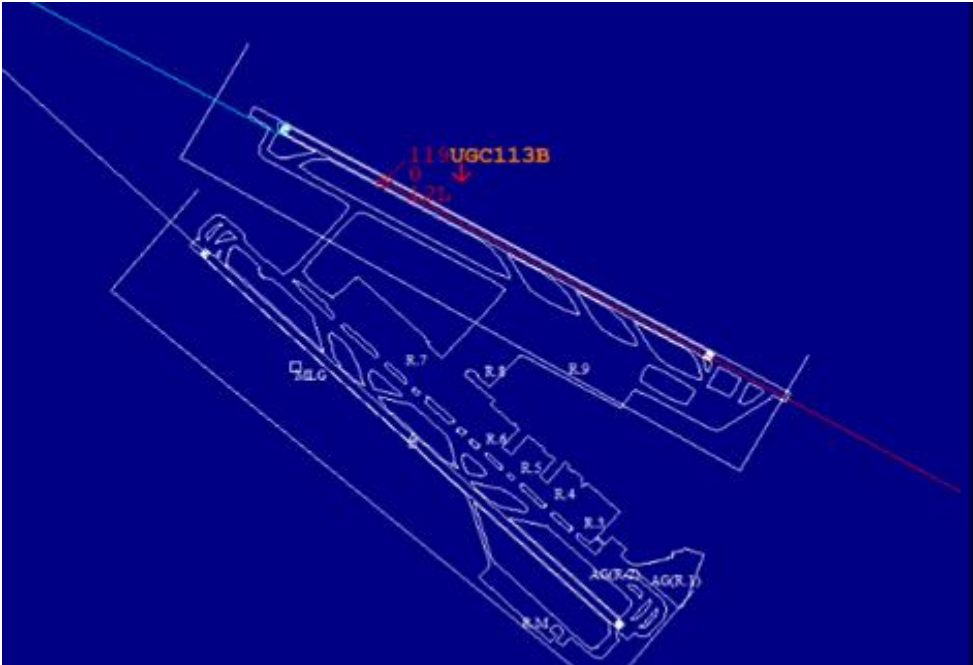
Figura 6- Posición de la aeronave a las 13:30:11

A las 13:30:11 UTC, la aeronave aterrizó en la pista 12.
