Informe técnico

IN-023/2022

Incidente ocurrido el día 22 de abril de 2022, entre las aeronaves Airbus 380-861, matrícula A6-EEA, operada por Emirates y Airbus 320-251N, matrícula EC-NER, operada por Iberia en el despegue-ascenso de las pistas 14L y 14R del aeropuerto Adolfo Suarez Madrid-Barajas.

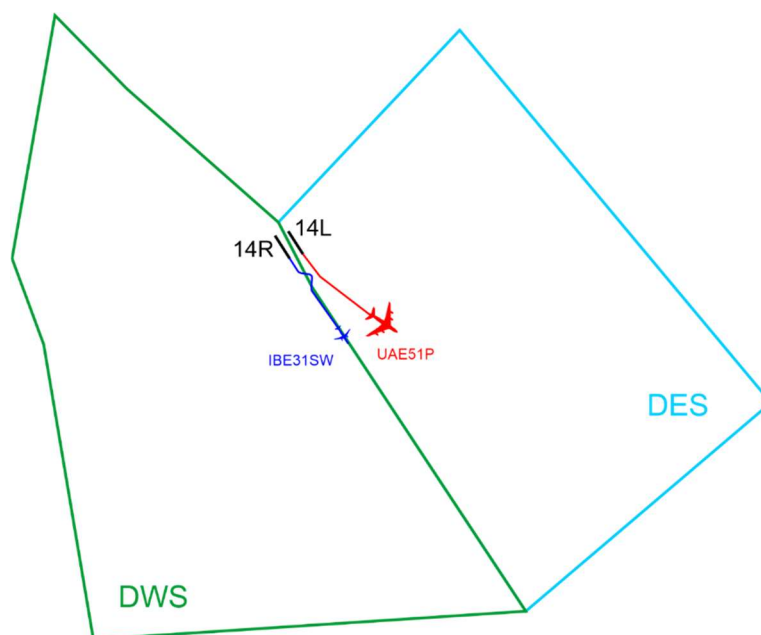
Fig. 1 Trayectoria de las aeronaves y sectores del ACC Madrid implicados

Ambas aeronaves coincidieron en la carrera de despegue, en sus respectivas pistas. La aeronave UAE51P tenía asignada la SID NANDO2U y la aeronave IBE31SW la SID SIE2S. Ambas salidas instrumentales son independientes con tramos iniciales paralelos al ser las prolongaciones de las respectivas pistas.

Una vez ambas aeronaves se encontraban en el aire, TWR LCL 14L transfirió a la aeronave UAE51P a la frecuencia de ACC Madrid sector DES/ENS. Segundos después, la aeronave IBE31SW informó a TWR LCL 14R que pediría un desvío en la próxima frecuencia por lo que TWR LCL 14R la transfirió a ACC Madrid sector DWS/WSS y le indicó que pidiera el desvío en dicha frecuencia.

En este momento ambas aeronaves volaban el tramo inicial de sus SID en la prolongación de sus respectivas pistas, en paralelo, con la aeronave IBE31SW 300 ft por encima y con un régimen de ascenso superior que la aeronave UAE51P.

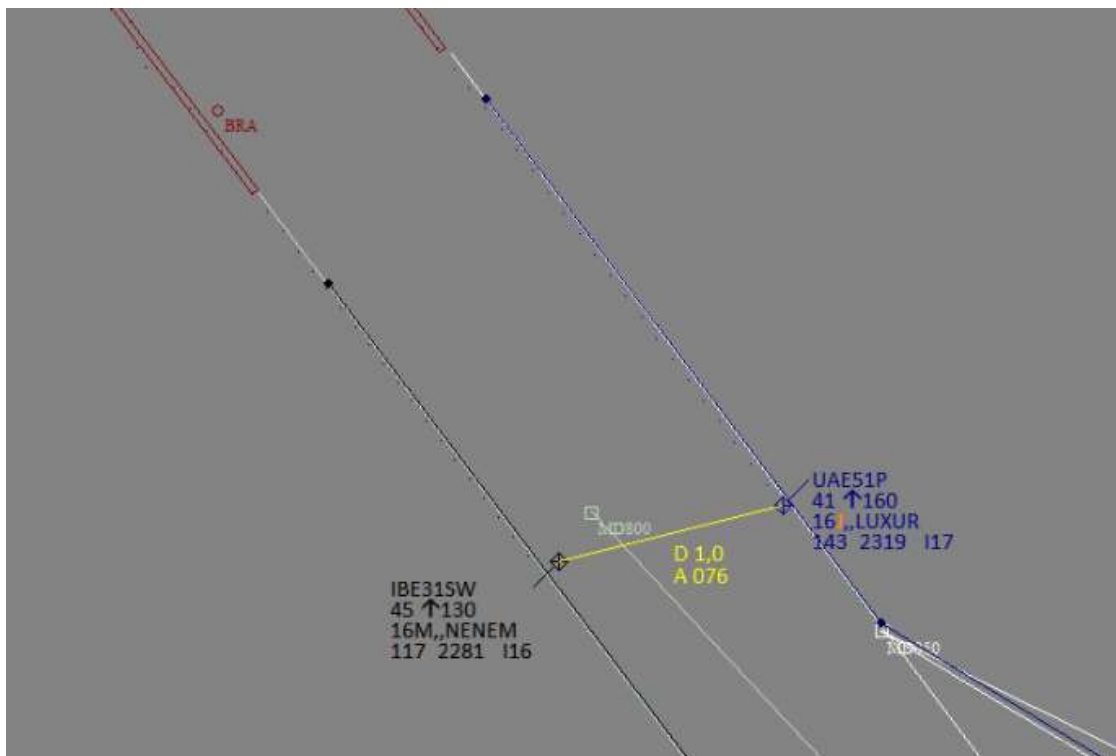
Fig. 3. Posición de las aeronaves a las 13:46:23 h

La traza muestra a la hora indicada, a la aeronave UAE51P, en ascenso a través de 4100 ft AMSL y a la aeronave IBE31SW en ascenso a través de 4500 ft AMSL en el instante que esta comienza a virar a su izquierda. La separación horizontal ese momento era de 1,0 NM entre ambas salidas independientes.

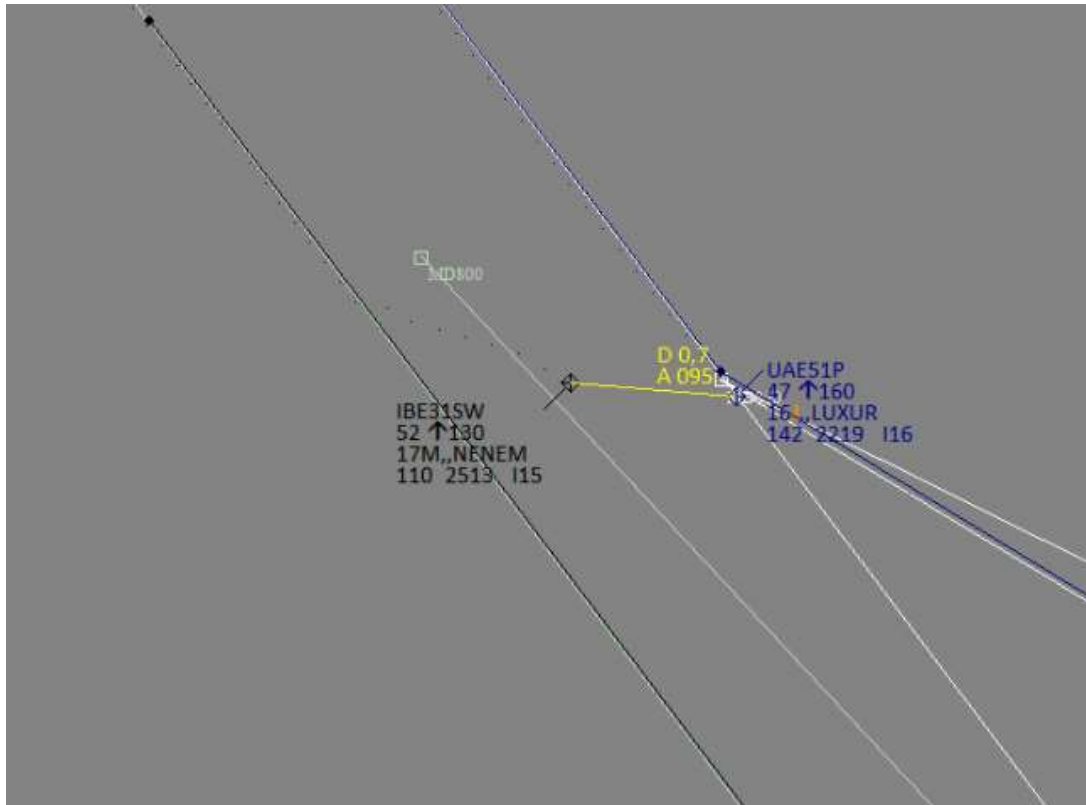
Fig. 4. Posición de las aeronaves a las 13:46:42 h

La traza muestra a la hora indicada, a la aeronave UAE51P, en ascenso a través de 4700 ft AMSL y a la aeronave IBE31SW en ascenso a través de 5200 ft AMSL y virando a su izquierda. En ese momento se produjo la menor separación entre las aeronaves involucradas que fue de 0,7 NM y 500 ft.

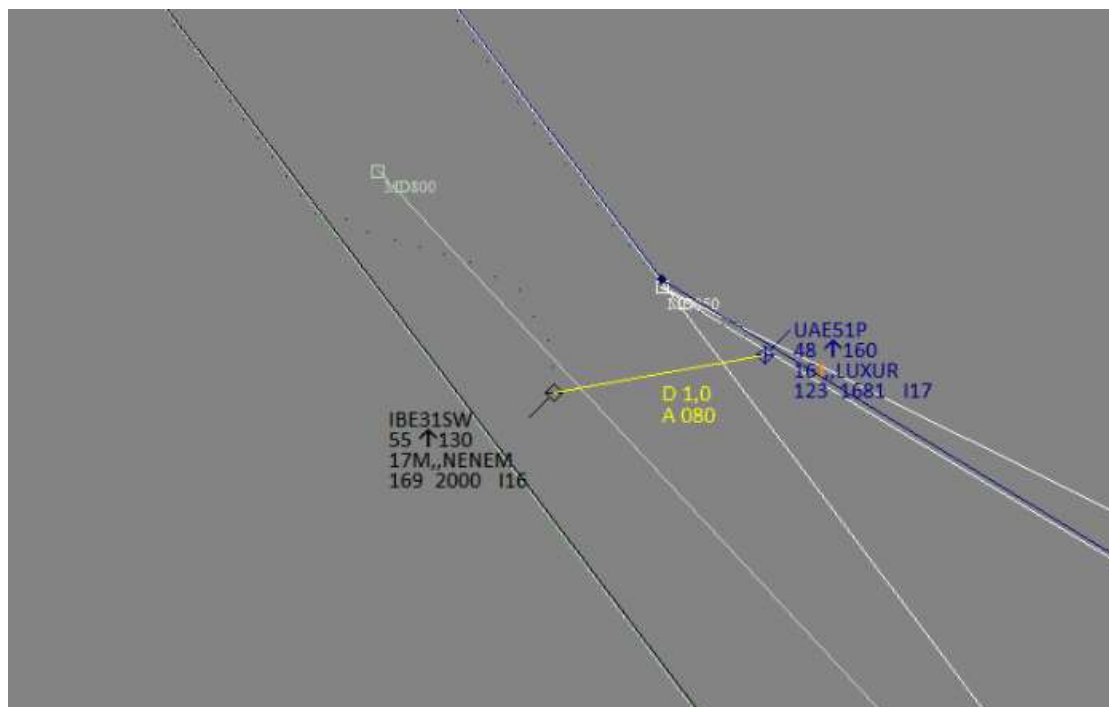
Fig. 5. Posición de las aeronaves a las 13:46:51 h

La traza muestra a la hora indicada, a la aeronave UAE51P, deteniendo su ascenso a 4800 ft AMSL ya virando a su izquierda siguiendo su ruta de salida y a la aeronave IBE31SW en ascenso a través de 5500 ft AMSL y virando a su derecha para retomar su ruta de salida. La separación entre ambas aeronaves era de 1,0 NM y 700 ft.

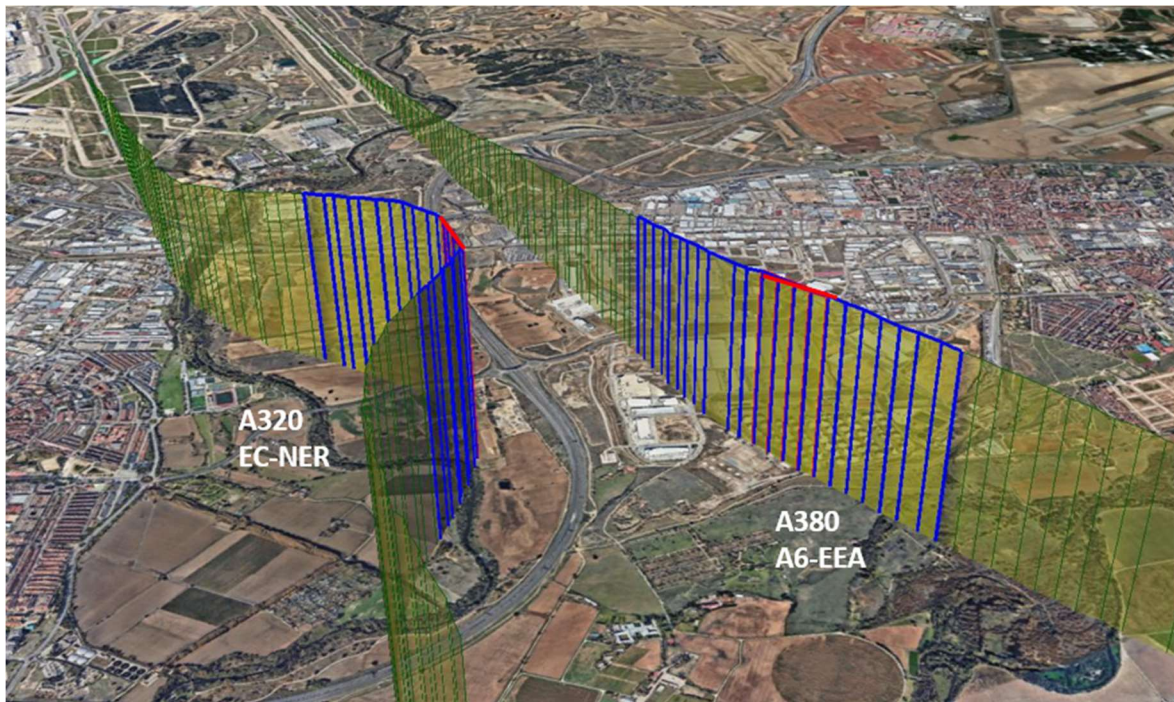
Fig. 6 Trayectoria de las aeronaves y zona de conflicto TCAS.

A las 13:46:46 h finaliza TCAS RA, el modo longitudinal del A/P-F/D pasa automáticamente a Vertical Speed y la aeronave continúa descendiendo hasta 4500 ft. El aviso TCAS TA finaliza 7 segundos más tarde.

En la imagen se puede observar las trayectorias de ambas aeronaves durante el incidente. En color azul aparece el tramo en el que está activo sendos avisos TCAS TA y en color rojo los tramos en los que se encuentran activos sendos avisos TCAS RA.

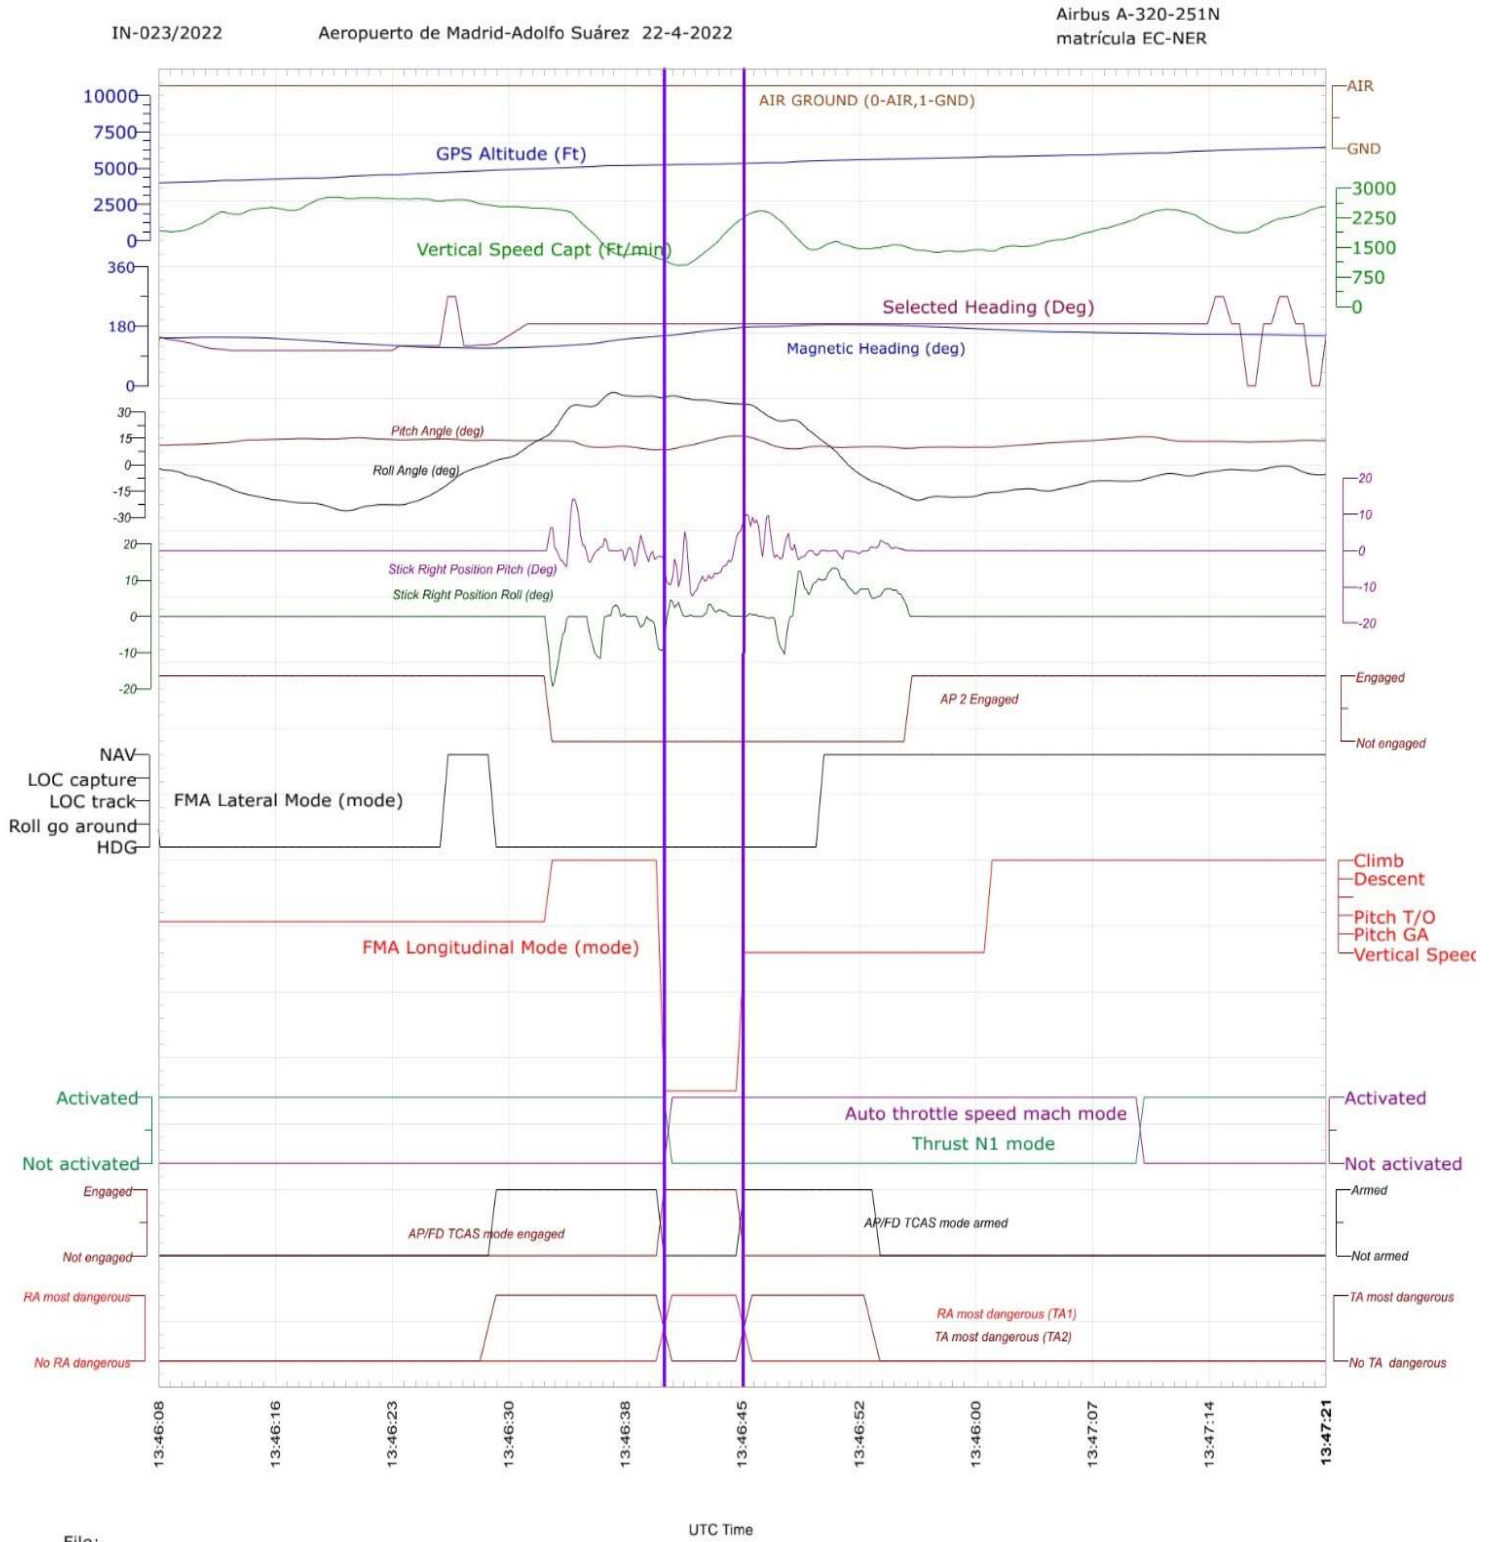
Gráfica de datos de la aeronave IBE31SW centrados en el momento del aviso TCAS RA.
