## Informe técnico IN-024/2018

Incidente ocurrido el día 9 de junio de 2018, al globo Ultramagic M-77, matrícula EC-KEJ, operado por el Club Deportivo Manchego de Aeroestación María Luisa Cabañero, en un vuelo cautivo en Argamasilla de Calatrava (Ciudad Real)

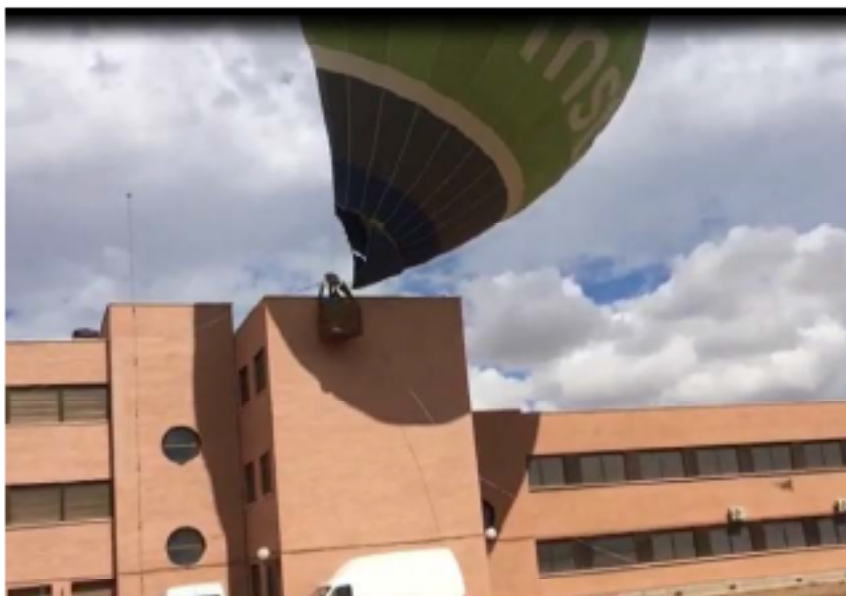
Cuando se encontraba el globo a pocos centímetros del suelo se desestabilizó por el viento, tocando el suelo y ascendiendo rápidamente a continuación. En este tirón se rompió uno de los dos anclajes a barlovento (lado de donde viene el viento) y el globo se elevó y desplazó lateralmente hasta impactar contra la cornisa de un edificio cercano de tres plantas, a unos 10 metros de altura.

Figura nº 1.- El Globo M-77 EC-KEJ en el impacto con la cornisa

Se desgarraron dos paneles de la parte inferior de la vela del globo y se desprendió una losa de la cornisa del edificio.

El impacto contra la cornisa y el contacto con los paneles inferiores de la vela provocó la caída de una losa de un metro aproximadamente del remate de esta y se rasgaron algunos paneles de las líneas 2 y 3 de la vela (se numeran los paneles por filas de abajo a arriba).

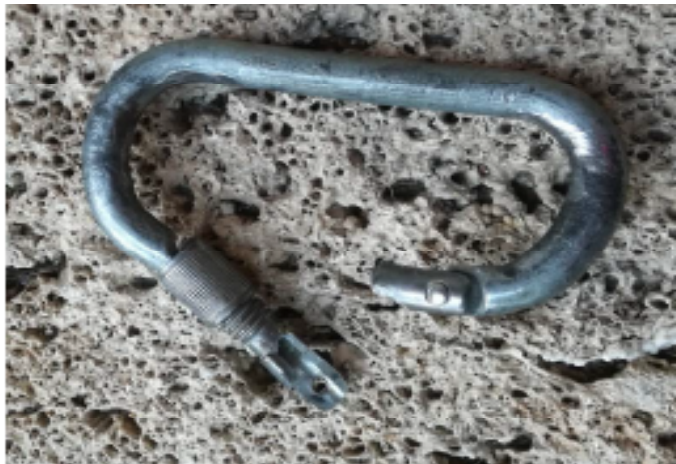
Una de las dos sujeciones al suelo a barlovento rompió el mosquetón en el tirón descrito, por un ascenso y cambio de rotación por efecto del viento. La rotura y deformación del mosquetón indica que rompió con una sobrecarga perpendicular a su eje longitudinal.

En el sentido trasversal y cerrado del mosquetón la resistencia nominal es de 9 kN (917,73 Kg), y en sentido longitudinal pero abierto es de 8 kN (815,76 Kg)

La rotura del mosquetón por su parte más débil, el eje de giro de la parte móvil de apertura, muestra que se produjo por sobrecarga, sin indicios aparentes de un deterioro anterior del mismo.

Figura nº 2.- Mosquetón de sujeción roto.

Bien es cierto que la rotura del mosquetón se produjo por una carga en sentido perpendicular a su eje longitudinal, que indica que el mosquetón adquirió una posición anómala o extraña en el punto de sujeción al globo.

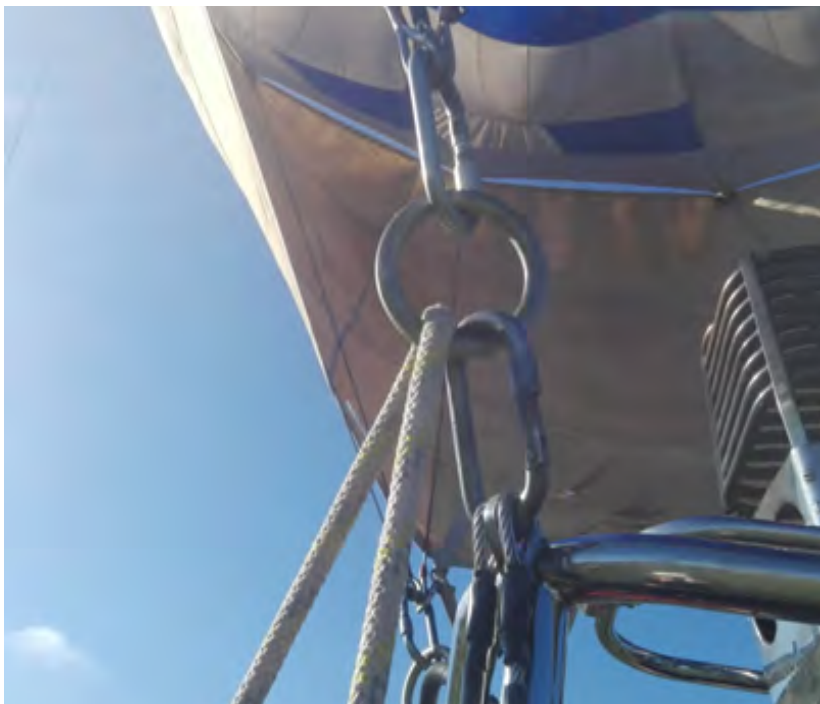
La anilla entre mosquetones como la de la foto es un montaje aprobado de las cestas y cuadros Cameron. Los mosquetones, como se ha indicado en el punto 1.15, son de una resistencia superior a la mínima especificada por el fabricante, de 3000 Kg, y utilizados para unir la vela a la barquilla. Sin embargo, los que utilizan con frecuencia mosquetones conocen del peligro de colocar mosquetón con mosquetón ya que aumenta la probabilidad de que ocurra esta anómala posición del mosquetón y la reducción de su resistencia a menos de un tercio, 900 Kg.

El Club Deportivo Manchego de Aerostación María Luisa Cabañero ha instalado unas anillas o argollas circulares en cada una de las sujeciones de la vela a la estructura del quemador/barquilla, evitando la debilidad de los mosquetones en el eje perpendicular y la posibilidad de su rotura por debajo de la resistencia mínima especificada en el *Manual de Vuelo*, de 3000 Kg, y motivada por la adopción de esta posición anómala e inestable del mosquetón, que es frecuente que ocurra cuando se coloca mosquetón con mosquetón.

Para evitar que la entrada múltiple de cargas sobre un mosquetón permita una colocación anómala y la posibilidad de una carga transversal en este, el Club Deportivo Manchego de Aerostación María Luisa Cabañero ha instalado una anilla circular en cada una de las sujeciones de la vela a la estructura del quemador/barquilla, evitando la debilidad de éstos en el eje perpendicular y la posibilidad de su rotura por debajo de la resistencia mínima especificada en el *Manual de Vuelo*, de 3000 Kg.
