## Informe técnico IN-032/2018

Incidente ocurrido a la  
aeronave Boeing 737-800,  
matrícula EI-FHZ, operada por  
Norwegian Air International,  
en el aeropuerto de Alicante  
(España), el 07 de junio de  
2018

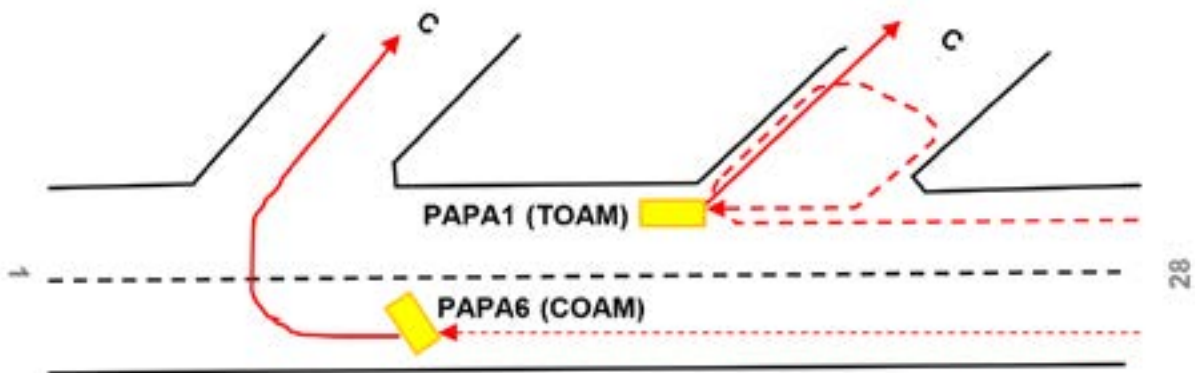
Figura 3. Posición de los coches PAPA1 y PAPA6 durante el evento

En la figura 3 (no a escala) se muestra la posición que ocupaban en la pista y las trayectorias antes y después del incidente (según indicaron en las entrevistas)

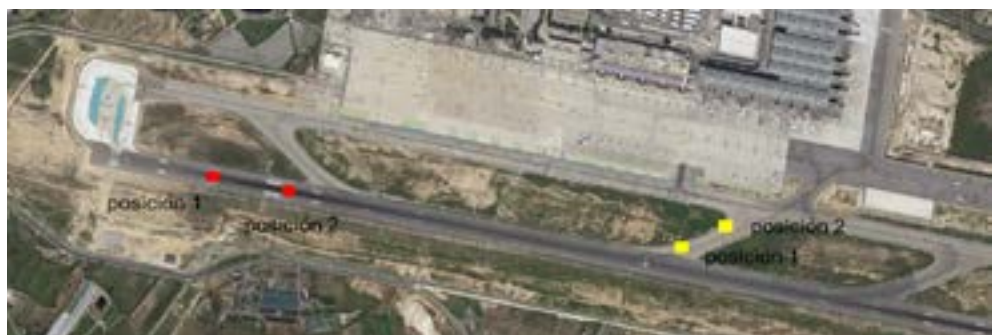
Figura 6. Posiciones relativas entre aeronave y PAPA6

- Las grabaciones realizadas desde la cámara de la cubierta terminal enfocan desde la cabecera 10 hasta C2. Se identifican dos posiciones:
  - Posición 1 (t=0 seg): Cuando empieza la grabación PAPA6 se encuentra en el comienzo de la calle de salida rápida C2. En ese momento la aeronave está en movimiento a 1350 m de distancia del vehículo, aproximadamente sobre las señales del punto de visada. La correlación de esta información con los datos del QAR muestra que este momento corresponde a las 16:30:52 h y la aeronave iba a 76 kt de GS.

- Posición 2 (t=5,6 seg): el vehículo ha recorrido 130 m desde t=0 seg, lo que supone una velocidad de unos 83 km/h. Se encuentra prácticamente fuera de la franja de pista. En este momento, la aeronave se encuentra a la altura de la unión de A2 con la pista, habiendo recorrido 220 m. La distancia entre ambos, en línea recta, es de 1270 m. La correlación de esta información con los datos del FDR muestra que la posición 2 corresponde a las 16:30:58 h con la aeronave a 86 kt de GS.
