Informe técnico IN-035/2019

Incidente ocurrido el día 30 de julio de 2019 a la aeronave PIPER PA-28 con matrícula EC-JVQ en el aeródromo de Requena (Valencia)

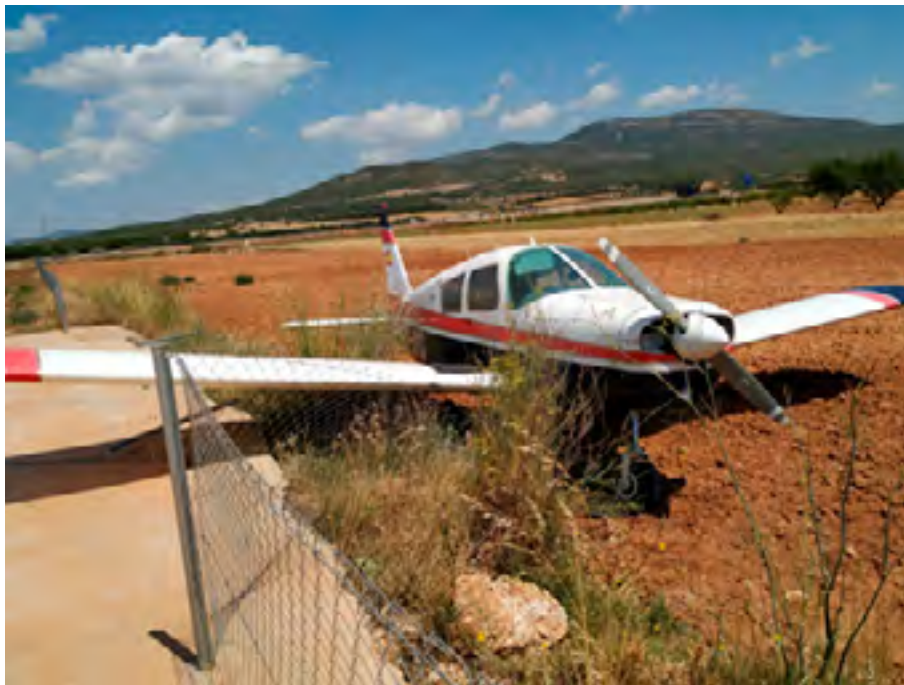
Al tocar el suelo aplicó los frenos al máximo, pero no consiguió detener la aeronave y ésta se salió por el final de la pista y golpeó contra la valla del aeródromo, quedando detenida en un campo arado que había en la prolongación de la pista, con su eje longitudinal formando 90° con dicho eje.

El avión presentó daños en el tren de aterrizaje, en el plano y en el lado izquierdo de la capota del motor.

Figura 1. Posición final de la aeronave

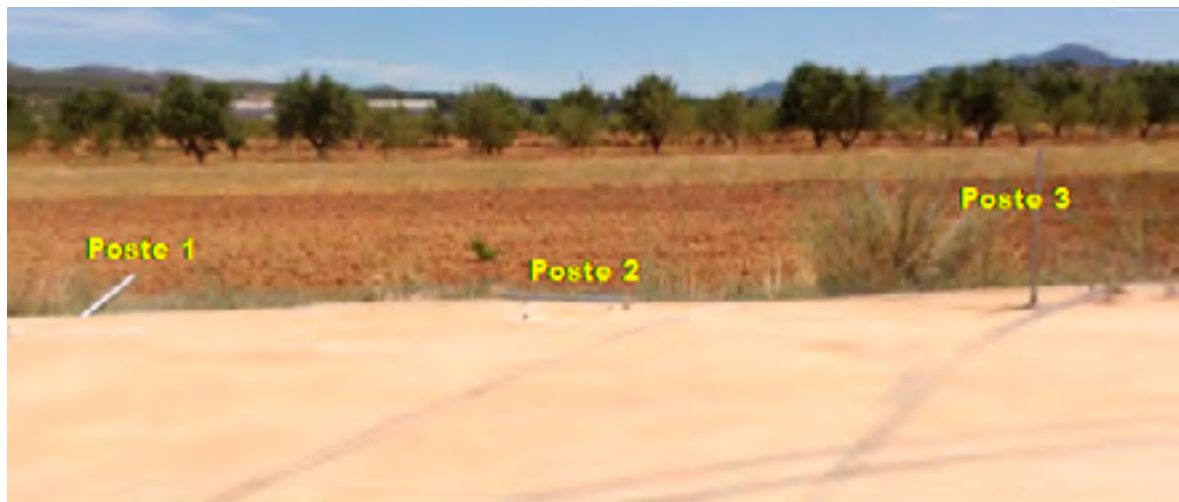
Parte de la alambrada de valla perimetral del aeródromo quedó arrancada y dos de los postes derribados, quedando también otro más afectado por el impacto.

Figura 2. Daños en la valla perimetral del aeródromo

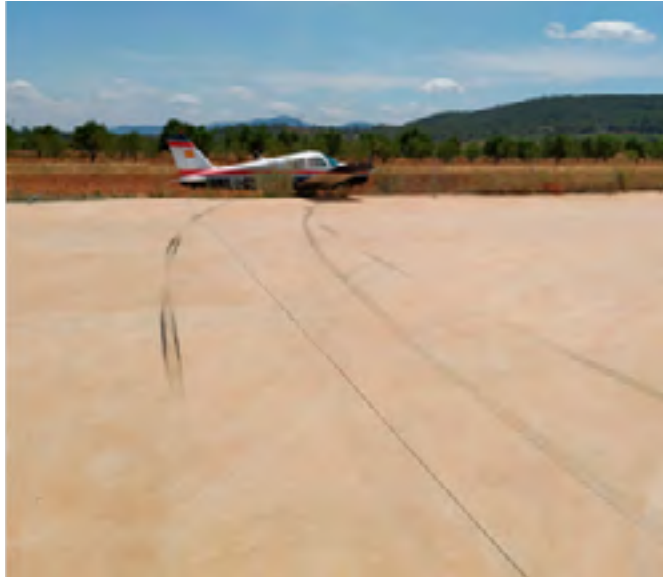
Durante la inspección en el lugar del accidente, se pudo constatar que las huellas dejadas por las ruedas del tren de aterrizaje durante el tiempo que la aeronave estuvo frenando empezaban al final de la pista, concretamente en el último tercio del umbral de la cabecera 30. La primera huella, situada sobre el propio umbral, era de la rueda derecha e inmediatamente pasado éste, empezaban también las huellas de las otras dos ruedas.

Las marcas seguían una trayectoria con un ligero desvío a la izquierda respecto del eje de pista y a continuación hacia la derecha, describiendo un ángulo mayor cuanto más cerca estaban del final de la valla perimetral.

La aeronave impactó contra dicha valla y derribó dos postes, quedando detenida en un campo arado que había a continuación de la pista, con el plano derecho tocando ligeramente en un tercer poste y con parte de la alambrada derribada enganchada en la pata delantera del tren de aterrizaje.

Se observaron daños en el plano izquierdo, concretamente marcas de rozamiento en el extremo y en la parte inferior, quedando señales de pintura azul perteneciente a alguno de los postes de la valla. También presentaba daños la pata delantera del tren, la cual quedó doblada y también había huellas, así como una ligera deformación en la parte inferior izquierda de la capota del motor.

Figura 4. Huellas y posición final de la aeronave
