Informe técnico IN-040/2021

Incidente ocurrido a la aeronave Boeing 737-800, matrícula EC-MUZ y operada por Air Europa, el 20 de agosto de 2021, en el aeropuerto Adolfo Suárez Madrid-Barajas (Madrid)

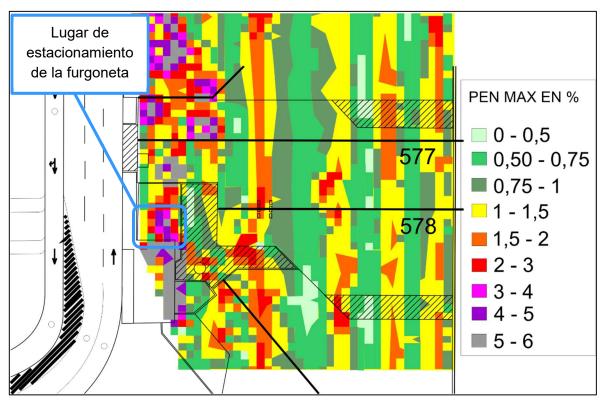
Ilustración 2: Valores de pendientes en la zona de estacionamiento de la furgoneta e inicio de trayectoria

La pendiente del terreno en la zona donde estaba aparcada la furgoneta llegaba a tener pendientes locales de hasta un 5%, en direcciones entre norte y este (la furgoneta estaba aparcada hacia el este). Este valor es mayor que el 1% de pendiente máxima recomendado para la plataforma del aeropuerto según el anexo 14 de OACI y el reglamento europeo 139/2014. Sin embargo, como se recoge en el material guía de las especificaciones de certificación de esta última normativa, el área de aparcamiento de vehículos aledaña a los puestos de estacionamiento de aeronaves no son parte del área de movimiento (que incluye la plataforma), y por tanto no tienen que cumplir con esa limitación. Sin embargo, sí deben tener una cierta inclinación para permitir el desagüe de líquidos. En el resto de la trayectoria que realizó la furgoneta, ya dentro del área de maniobras, las pendientes sí cumplían la limitación del 1% exceptos en zonas muy localizadas.

Se considera por tanto que la pendiente en la zona no era excesiva, y que no fue un factor contribuyente al incidente.

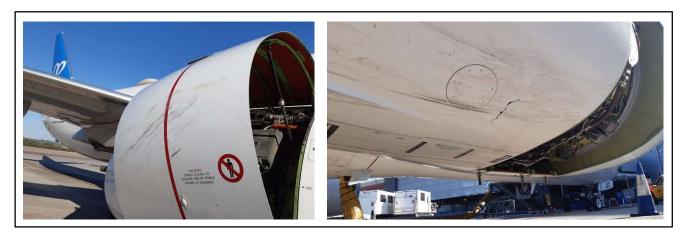
Ilustración 5: Daños en la góndola del motor 2

En cuanto a los daños de la aeronave, la furgoneta golpeó en el lado inferior derecho de la góndola del motor 2. Los daños producidos fueron en la piel y estructura de la góndola del motor, con ralladuras, deformaciones y una grieta (ver Ilustración 5).

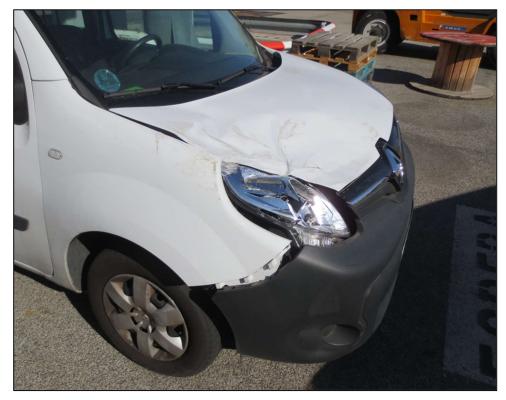
Ilustración 6: Daños en la furgoneta

La furgoneta, por su parte, sufrió daños en la parte derecha del capó, en el faro derecho y en el frontal (ver llustración 6).
