# CIAIAC

## Informe técnico IN-042/2018

Incidente ocurrido a la aeronaves  
Diamond modelo DA40-D, de  
matrículas G-RKAH y G-RKAG, en  
las proximidades del aeropuerto  
de Huesca/Pirineos (LEHC), el 15  
de octubre de 2018

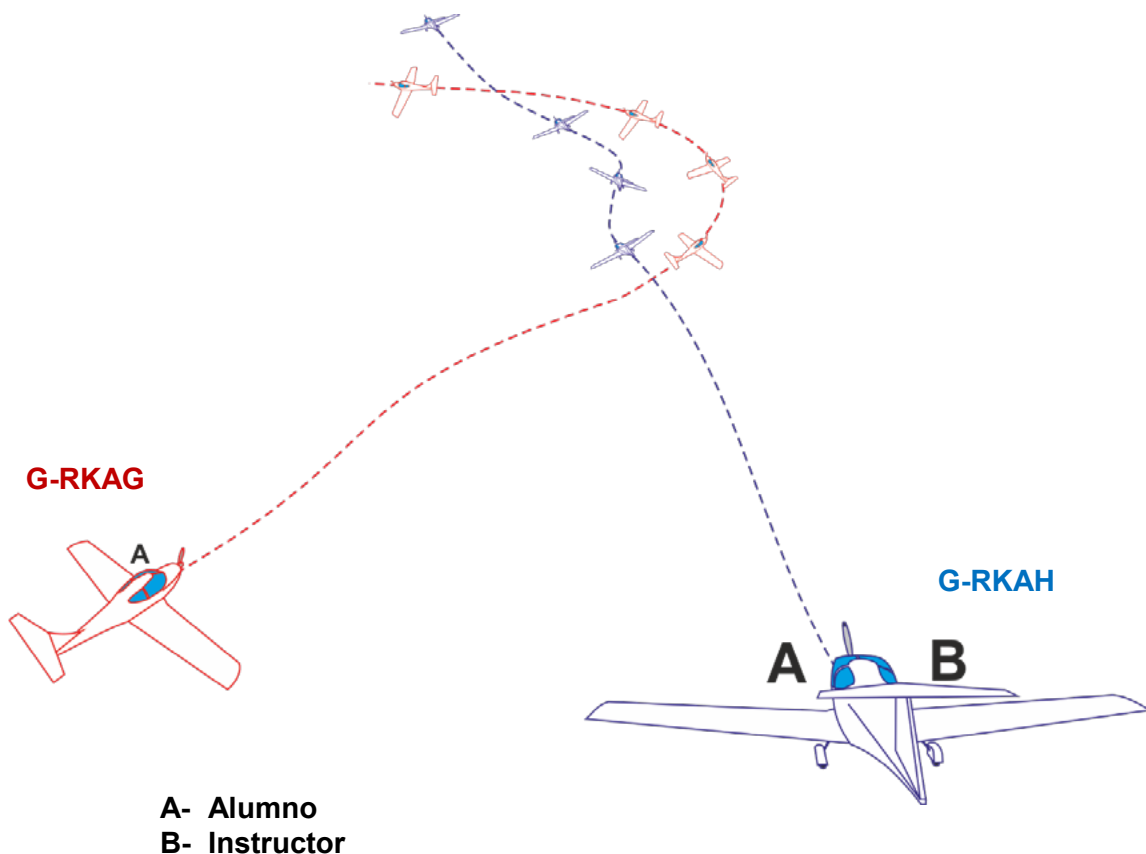
El instructor de la aeronave G-RKAH, sentada en el lado derecho (Véase Figura 1), de nacionalidad belga y 25 años de edad, tenía licencia CPL emitida por la CAA de Bélgica, válida y en vigor, con habilitación de instructor (FI) hasta el 31 de mayo de 2021. Asimismo, contaba con certificado médico de clase 1 y 2 válidos y en vigor (hasta el 10 de octubre de 2019 y hasta el 10 de octubre de 2023 respectivamente). Su nivel de competencia lingüística era de 6 en el idioma inglés. Su experiencia era de 430 horas de vuelo, 165 de las cuales eran en el tipo.

El alumno piloto en periodo de instrucción, sentado en el lado izquierdo (Véase Figura 1), llevaba 38:10 h de vuelo de las cuales 7:25 h eran como piloto al mando (PIC). La escuela no facilitó su nivel exacto en cuanto a competencia lingüística, pero informó de que los alumnos tenían como mínimo nivel 4 en inglés.

El alumno piloto de la aeronave G- RKAG, sentado en el lado izquierdo (Véase Figura 1), de nacionalidad libia y 24 años de edad, contaba licencia PPL de la CAA del Reino Unido (desde el 25 de junio de 2018) y con certificado médico de clase 2 válido y en vigor (hasta el 6 de noviembre de 2019). El día del incidente el alumno realizaba un vuelo solo acumulando horas de vuelo para su entrenamiento para CPL e IR. Su nivel de competencia lingüística era de 6 en el idioma inglés.

Figura 1: Posición relativa de las tripulaciones

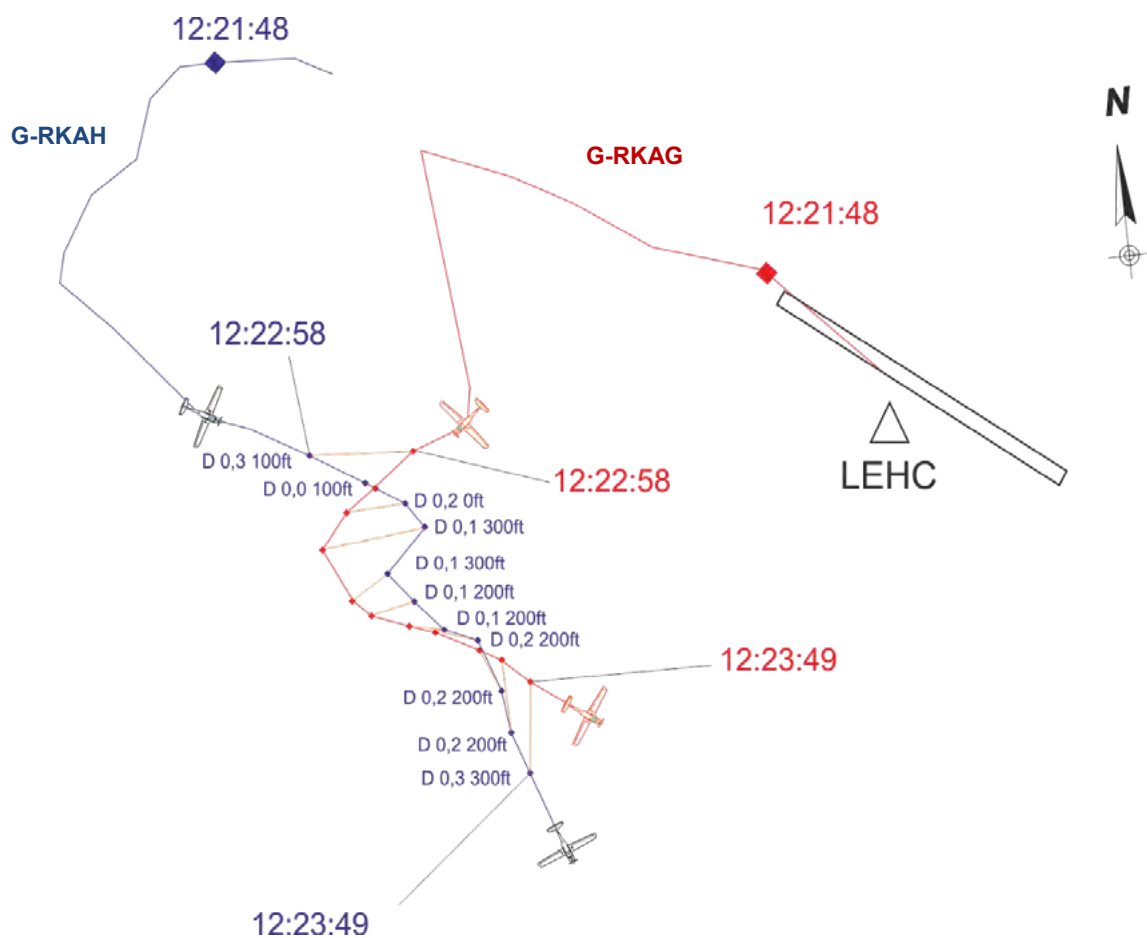
A las 12:20:46 h se observa que la aeronave G-RKAG (alumno solo) está realizando el aterrizaje (realmente será toma y despegue) en la pista 30L. En ese momento ya aparece en el radar la aeronave G-RKAH (instructor y alumno) despegando de la misma pista y en ascenso. Poco después se observa a esta aeronave variando la altura en la prolongación del tramo de viento en cara y virando posteriormente hacia el tramo de viento en cola (rumbo 120°). La aeronave G-RKAG realiza mientras tanto un circuito de tránsito corto, convergiendo su trayectoria hacia la de la aeronave G-RKAH, una a 2900 ft y otra a 2800 ft (aproximadamente la altitud del circuito) cruzándose a las 12:23:04 h. Entonces ambas aeronaves G-RKAG realizaron un viraje hacia la derecha. No obstante, la aeronave G-RKAG trata de volver al circuito virando hacia la izquierda mientras la aeronave G-RKAH trata de salir de ese mismo circuito, volviéndose a encontrar a las 12:23:29 h, en esta ocasión con 200 ft de diferencia.

Figura 2: Trayectoria de las aeronaves antes y durante el cruce

Tras los dos cruces la aeronave G-RKAH ascendió continuando su rumbo hacia el punto SIERRA y la aeronave G-RKAG se mantuvo en vuelo nivelado continuando con el circuito.

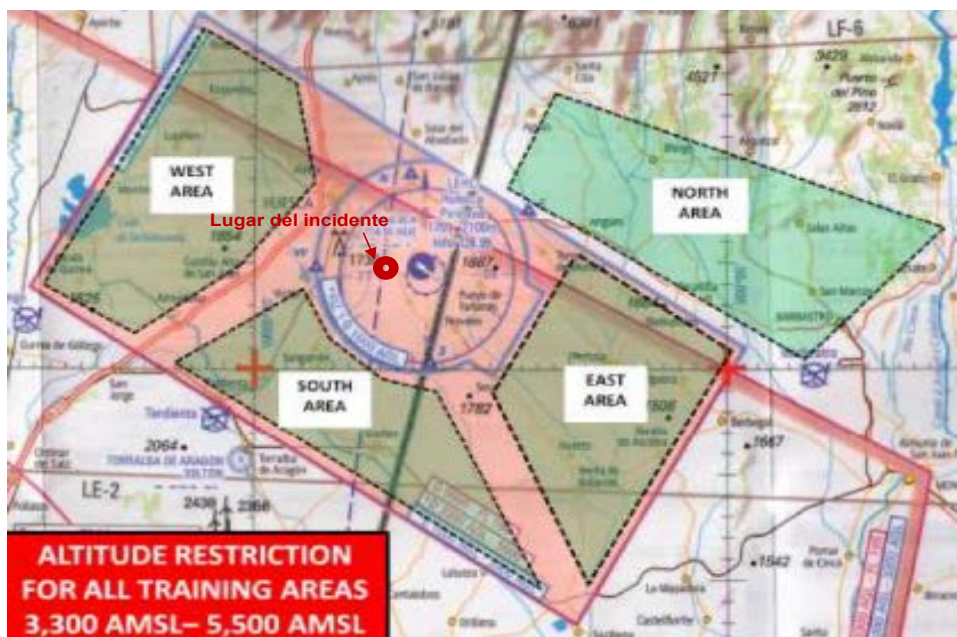
El lugar de incidente se localizó dentro del FIZ del aeropuerto.

Para las operaciones en las inmediaciones de Huesca, según el Manual de Operaciones y los Procedimientos de operación estándar (SOP) de la escuela, el área de vuelo local está dividida en 4 áreas diferentes. Hay tres áreas dentro de FIZ de Huesca (Oeste, Sur y Este) y otra, al Norte, fuera del FIZ y del TMA de Zaragoza. La altitud de restricción para volar en las zonas de entrenamiento Oeste, Sur y Este es de 5500 ft AMSL (3700 ft AGL).

Figura 3: Lugar del incidente y zonas de maniobras
