Informe técnico

IN-018/2022

Incidente ocurrido el día 20 de marzo de 2022 a la aeronave Boeing B777-223, matrícula N777AN, operada por American Airlines, en ruta (Zaragoza, España)

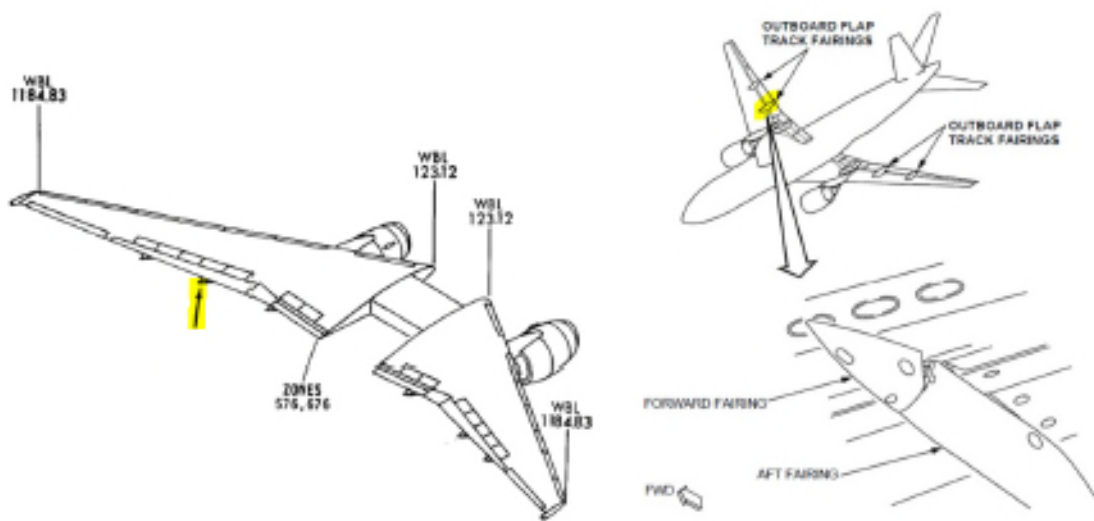
Ilustración 2: Situación del carenado del flap externo número 2 y montaje

El carenado del flap externo número 2, que es el material desprendido en este incidente, es el carenado más interno del flap. El carenado cubre el mecanismo de soporte del flap:

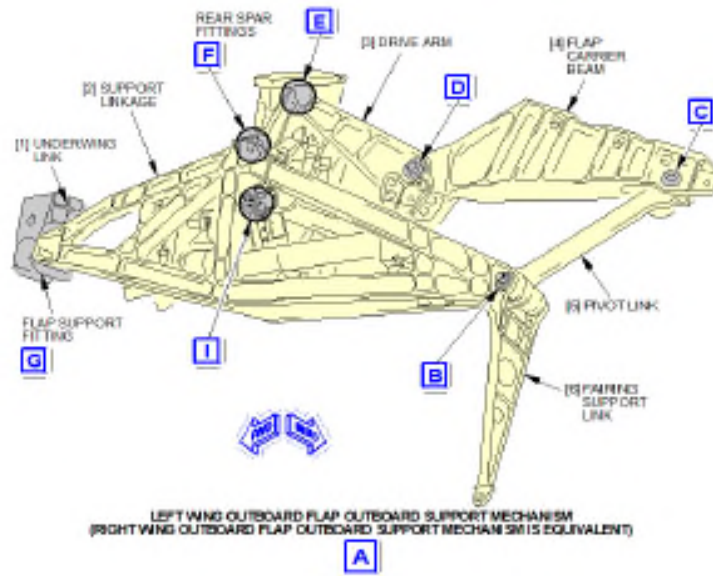
Ilustración 3: Mecanismo de soporte del flap exterior del plano izquierdo

El carenado del flap externo número 2 está conectado al plano mediante un mecanismo de soporte del flap:

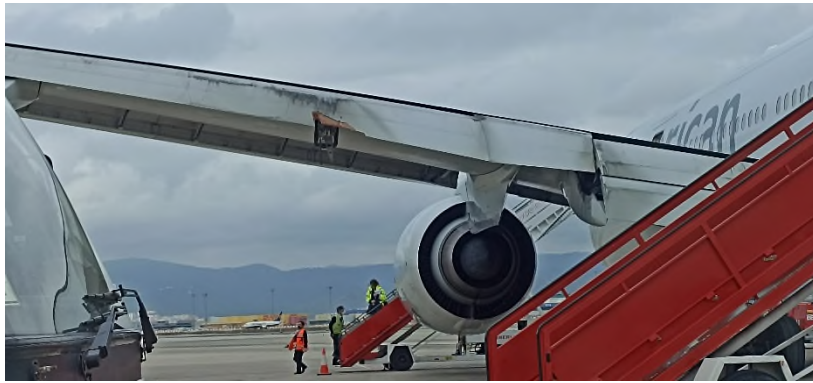
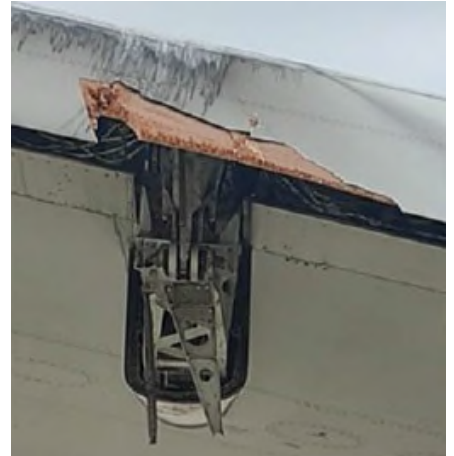
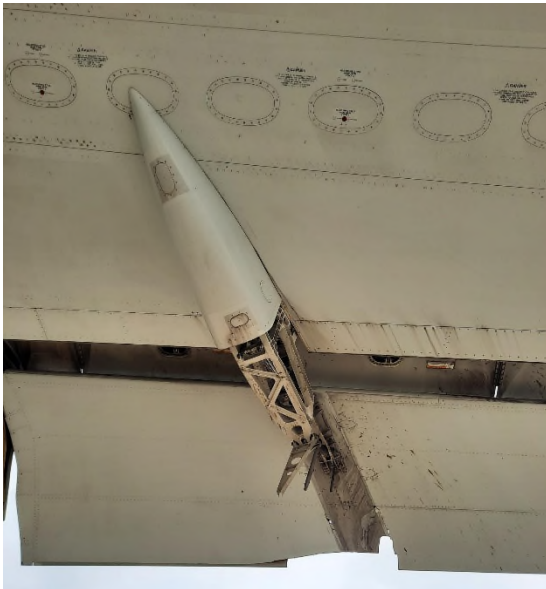
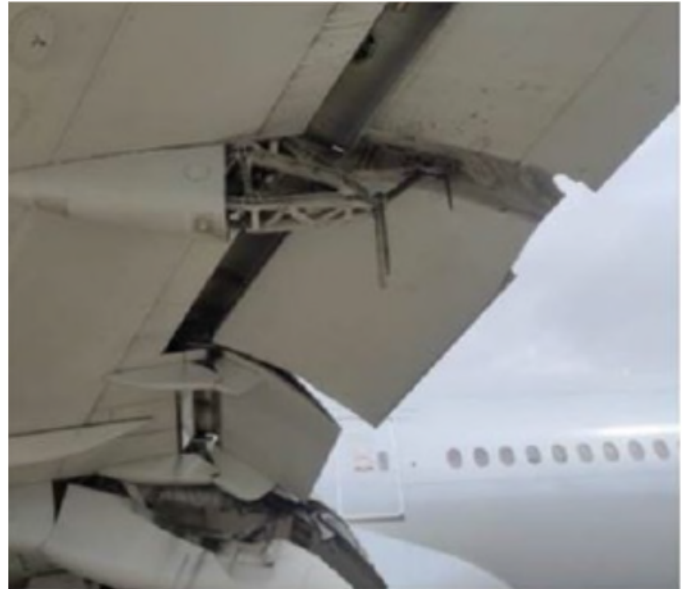
La aeronave perdió el carenado del flap del plano izquierdo y, además, sufrió daños en el borde de salida del flap.

En las siguientes fotografías se muestran la falta del carenado del flap central izquierdo y los daños en el borde de salida del flap producidos supuestamente por el carenado tras su desprendimiento⁵:

- El carenado del actuador del flap se desprendió en vuelo.
- Faltaban dos pernos de la conexión delantera.
- Las tres conexiones traseras estaban dañadas.

La aeronave fue puesta en servicio el día 26 de marzo reemplazando el flap y aplicando la desviación de configuración CDL57-07² para la falta del carenado. Una vez en Estados Unidos, el carenado fue reparado.
