Informe técnico S-12/2012

Investigación del vuelco de la embarcación de recreo CUNCHIÑAS frente al puerto de Aguiño (A Coruña), el 27 de octubre de 2009, en el que murieron dos de sus tripulantes

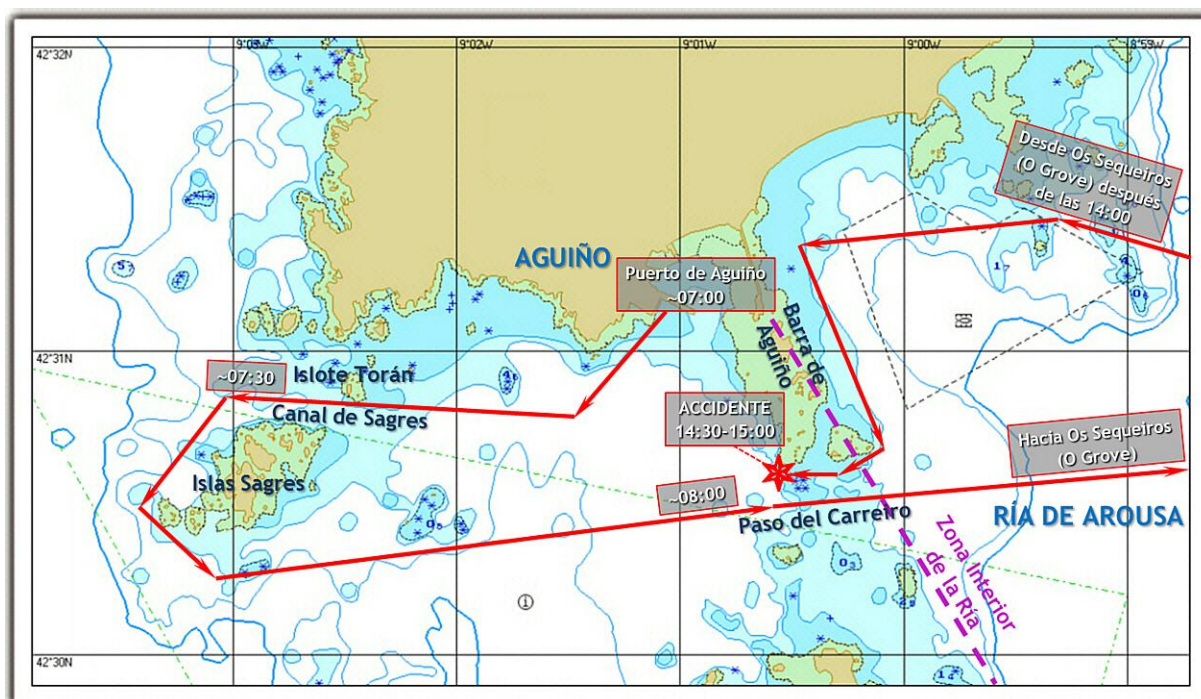
Figura 2. Ruta seguida el día del accidente según declaraciones de los testigos

Como se puede apreciar en la figura 2, la embarcación cumplió con este apartado durante su navegación el día del accidente. Para mayor claridad de la figura, se han suprimido las trayectorias seguidas en el interior de la Ría.

Como se puede apreciar en la figura 2, en la que se ha marcado en color morado el límite de la zona interior de la Ría de Arousa, la embarcación navegó en todo momento en el día del accidente en la zona delimitada por la Capitanía Marítima de Vilagarcía de Arousa para realizar pesca local.

Como se puede apreciar en la figura 2, momentos antes de doblar la barra de Aguiño la embarcación navegaba con rumbo SSE con viento del S y la barra le prestaba abrigo frente al mar de fondo del W. Al llegar al extremo de la barra y perder el abrigo de ésta, el efecto del mar de través por estribor, produjo un aumento del balance. En esas condiciones, con un fuerte balance y rociones de mar por proa producidos por el viento del S, la navegación se hizo penosa para la embarcación forzando que enseguida cayeran 90° a estribor, atravesando el paso del Carreiro por una zona próxima a tierra en la que el oleaje aumentaba localmente, con olas rompientes y recibiendo el oleaje por la proa. Aunque hubieran mantenido un rumbo de capa con la mar abierta una cuarta de la proa, las condiciones de navegación hubiesen sido extremadamente peligrosas para una embarcación de esas características.
