Informe técnico

ULM A-018/2018

Accidente ocurrido el día 16 de septiembre de 2018, a la aeronave Aeroprakt A 22-L, matrícula EC-GC8 en las proximidades del aeródromo de Tudela (Navarra)

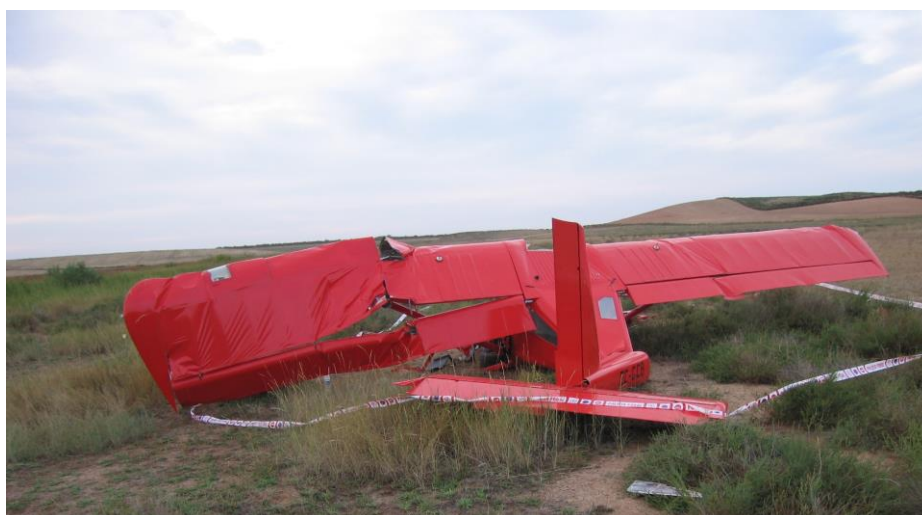
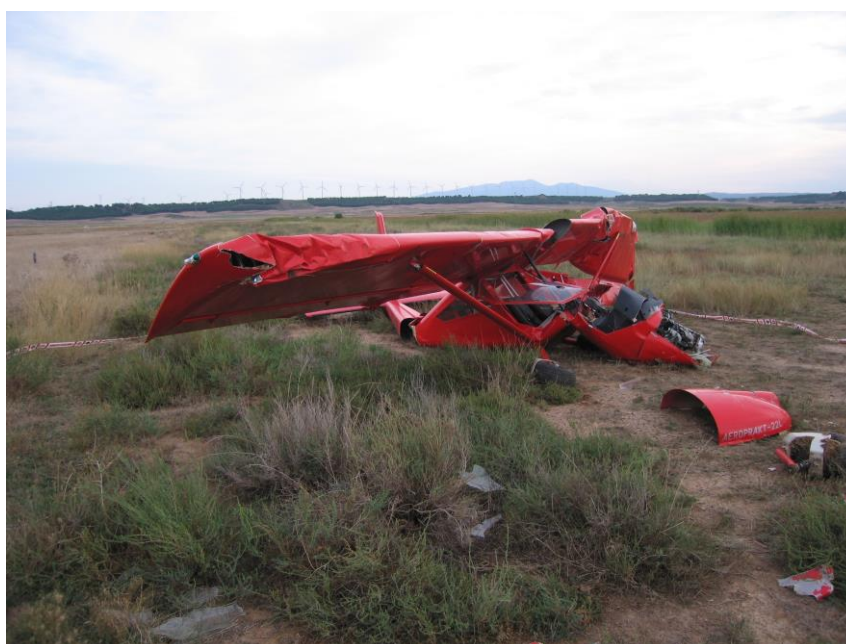
- Parte frontal del fuselaje, con rotura de bancada del motor y de las tres palas
- Cabina, que presentaba deformaciones importantes en la parte delantera
- Semiplano izquierdo, más dañado que el derecho, con daños muy visibles en el borde de ataque y flaperón, además de rotura y torsión del semiplano
- Semiplano derecho, con golpe en el borde de ataque en su parte más próxima a la punta de plano. Deformaciones en el flaperón y en extradós e intradós
- Daños en los depósitos de combustible (uno en cada semiplano), de los que se produjo vertido de combustible
- Fuselaje, seccionado en su unión a la cabina
- Tren de aterrizaje: patas delantera y principal derecha del tren de aterrizaje desprendidas del conjunto, y la izquierda colapsada bajo el fuselaje

Figs. 1 y 2: Vistas trasera y lateral derecha de la aeronave tras el accidente

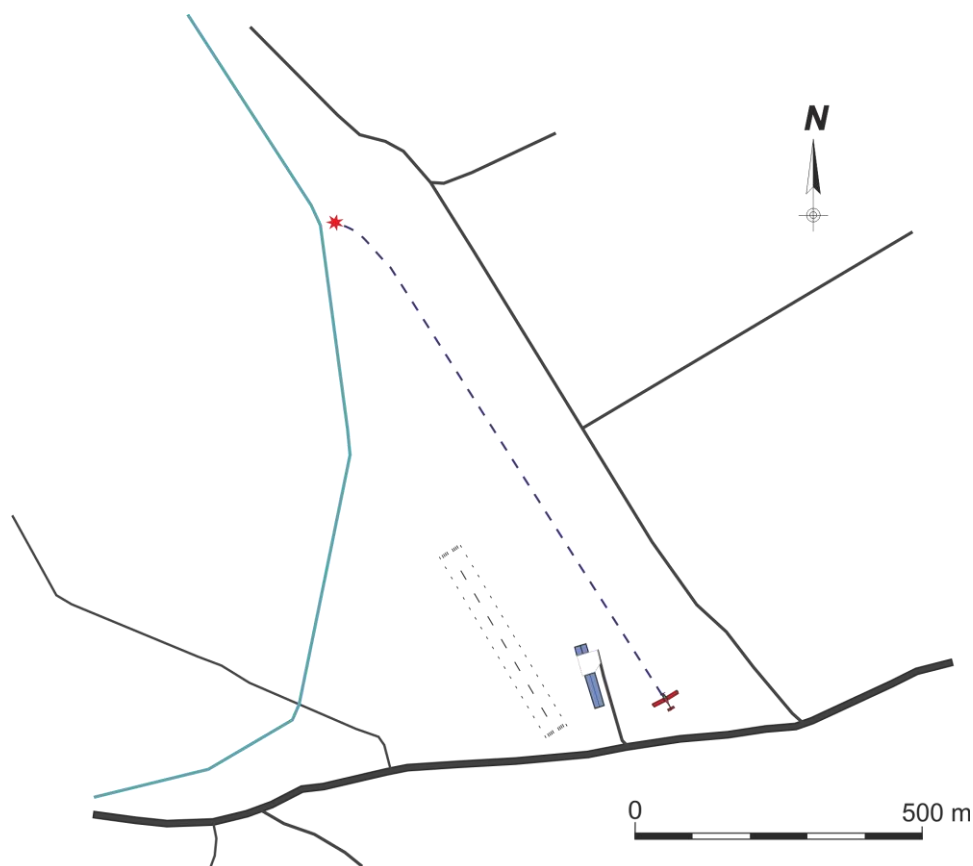
Según declaraciones del único testigo presencial, la aeronave había realizado una trayectoria previa al accidente como la indicada en la figura 3.

Fig. 3: Trayectoria de la aeronave hasta el impacto y ubicación relativa del aeródromo y lugar del accidente

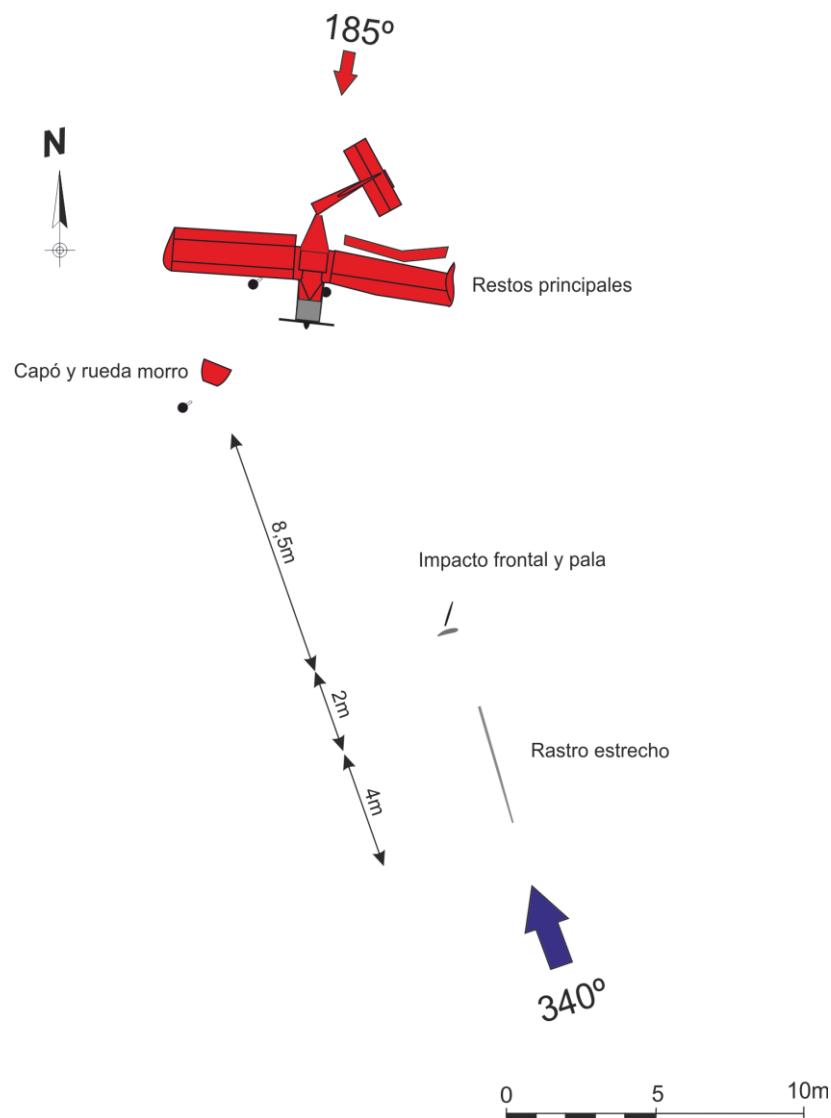
El impacto contra el terreno se produjo con una actitud de morro abajo con el semiplano izquierdo más adelantado que el derecho y, a tenor de las huellas dejadas en el terreno, con escasa velocidad horizontal. Véase el croquis en la figura 4.

Los restos de la aeronave estaban concentrados en una distancia del orden de 20 m desde el primer contacto con el terreno, el cual se produjo con el borde de ataque del semiplano izquierdo, que dejó una huella longitudinal de 4 m. Dos metros más allá en el sentido de avance impactó el morro de la aeronave, dejando restos de los cristales de cabina y marcas del impacto frontal en el que se desprendió una de las 3 palas (quedando allí mismo). A unos 8,5 m más allá se encontraban los restos principales (orientados según 185°), y algo por delante de ellos a su derecha el capó del motor y la rueda del tren de morro. El mencionado contacto del semiplano izquierdo con el terreno propició una guiñada a izquierdas que fue la causante del cambio de orientación del eje longitudinal de la aeronave dejándola sobre el terreno en rumbo casi opuesto al que estaba volando antes del accidente.

Fig. 4: Croquis disposición de los restos de la aeronave
