Informe técnico

ULM A-020/2018

Accidente ocurrido el día 22 de noviembre de 2018, a la aeronave Aerospool Dynamic WT9, matrícula D-MEFU en el término municipal de Valdecebro (Teruel)

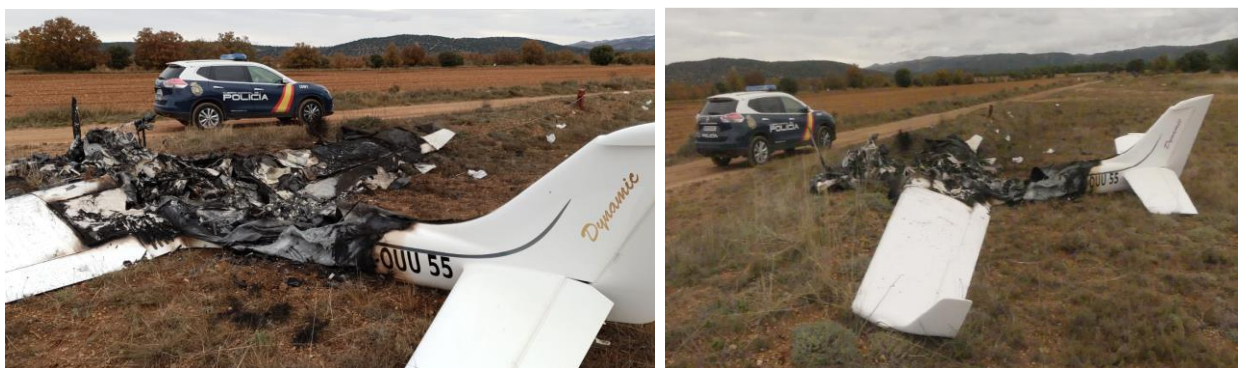
Fig. 1: Vistas de la aeronave tras el accidente

De esa primera inspección se dedujo que la aeronave había intentado aterrizar y momentos antes de tomar tierra se le enganchó el tren de aterrizaje principal con el cable metálico, lo que provocó el accidente.

La aeronave resultó calcinada casi por completo a excepción de gran parte de su semiplano izquierdo, la parte trasera final del fuselaje y el empenaje de cola.

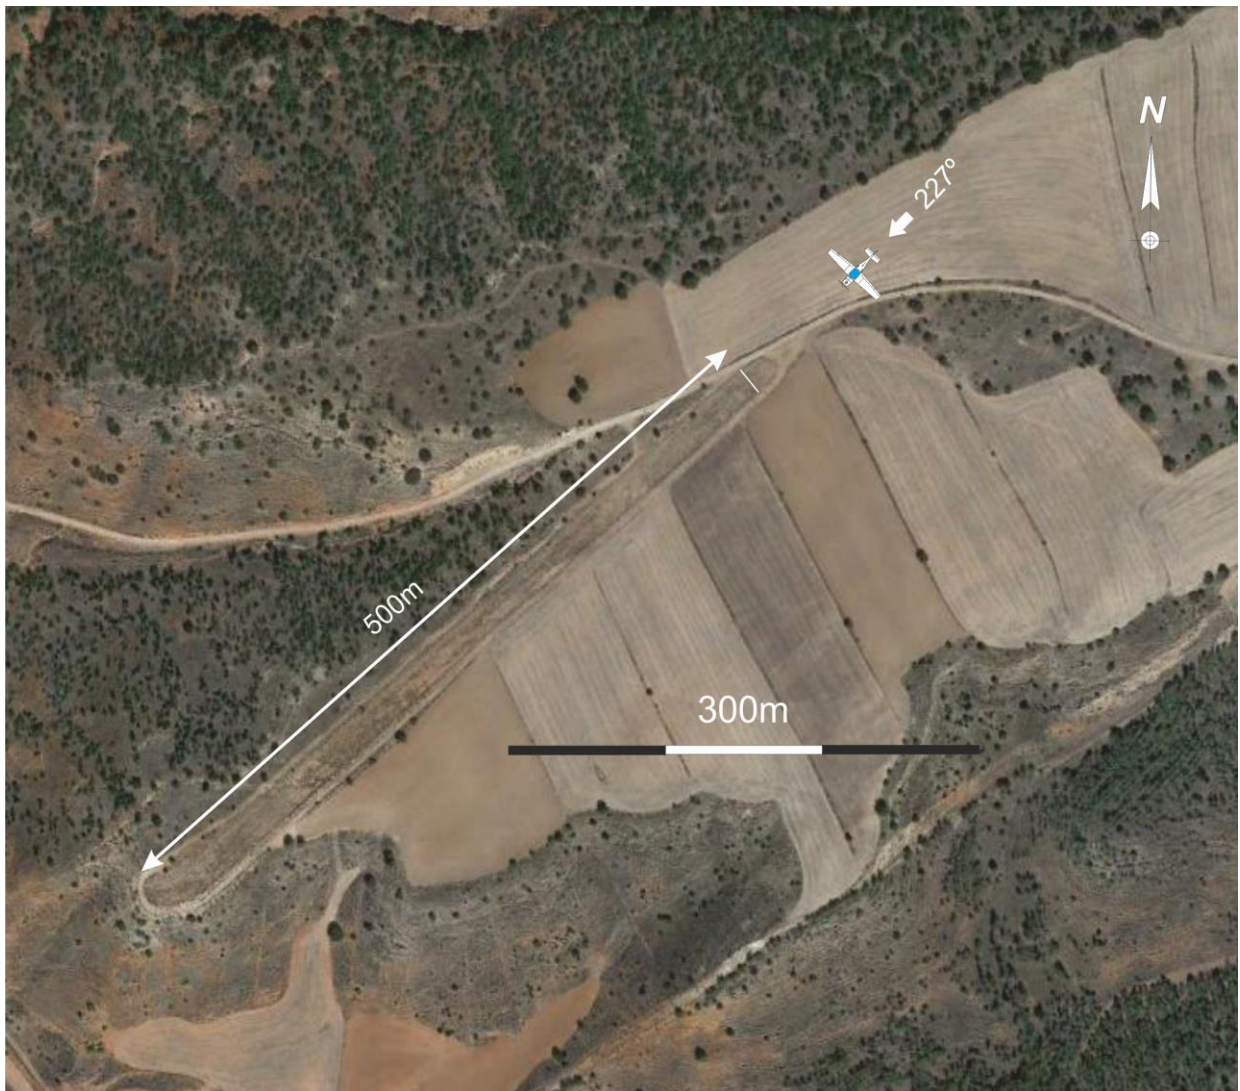
En lo que sería el umbral noreste de la pista había dos pilones metálicos anclados en su base al suelo, disponiendo en sus extremos superiores de uno a otro lado de un potente cable metálico enhebrado a los postes mediante ojales. La distancia de uno a otro poste era de aproximadamente de 15 m, coincidiendo con el ancho de la pista, y su misión era impedir el acceso de vehículos a la misma.

Fig. 2: Imagen aérea de la finca y posición y derrota de la aeronave en su aproximación final

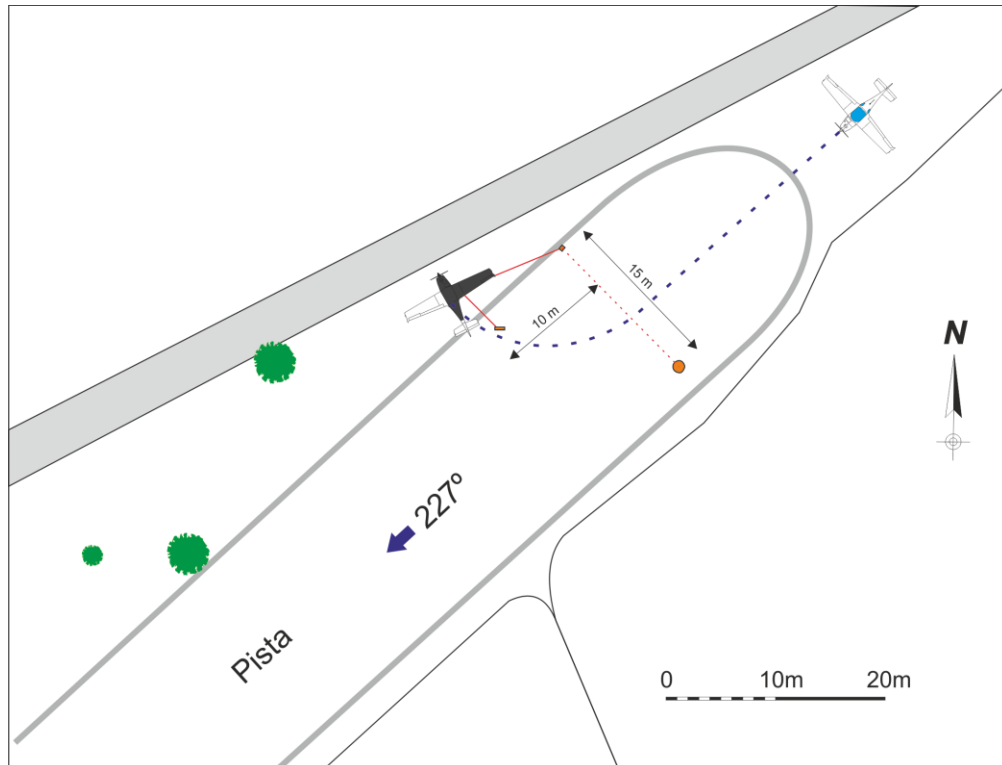
A unos 10 m del referido cerramiento mediante postes, y ya en el interior de la pista de aterrizaje, junto al camino anexo, se hallaba la aeronave con la parte de la hélice y el motor pegada a la linde con el camino contra el pequeño montículo que hace las veces de separación entre ambos espacios y que detuvo el avance del avión en su aterrizaje. El semiplano derecho en dirección noreste, y en dirección suroeste el izquierdo.

Fig. 3: Croquis disposición de los restos de la aeronave

El impacto se produjo cuando la aeronave aterrizaba en rumbo suroeste (aproximadamente 227°) y su tren de aterrizaje principal se enganchó con el fuerte cable metálico que servía de cerramiento a la finca.

Como resultado del enganchón, el poste izquierdo (en sentido de avance de la aeronave) se arrancó, lo que provocó que la aeronave realizara un recorrido semicircular, asida al punto fijo del poste derecho (que no se arrancó), hasta acabar detenida contra el pequeño montículo de separación de la pista con el camino, donde se detuvo.

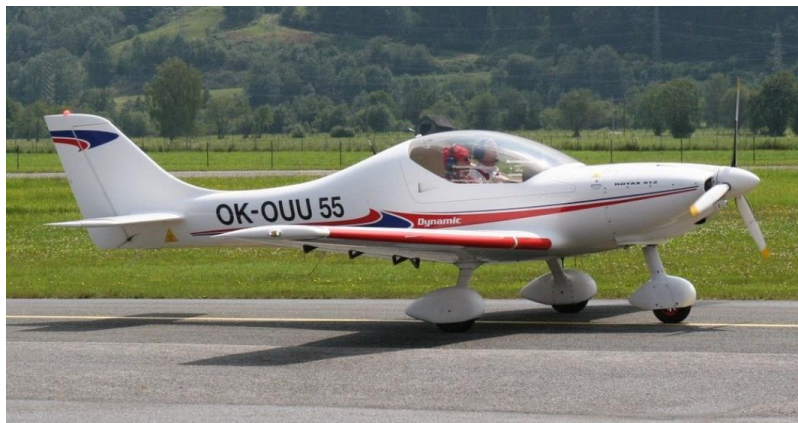
Fig. 4: Aeronave OK-OUU 55

Por parte de la Policía alemana se verificó que esta aeronave se encontraba en el aeródromo de Reidelbach (Alemania), comprobándose asimismo que esta aeronave difería respecto de la encontrada en Valdecebro en el color y en la forma de las alas (en concreto la aeronave siniestrada montaba winglets en punta de ala y la de Alemania no).

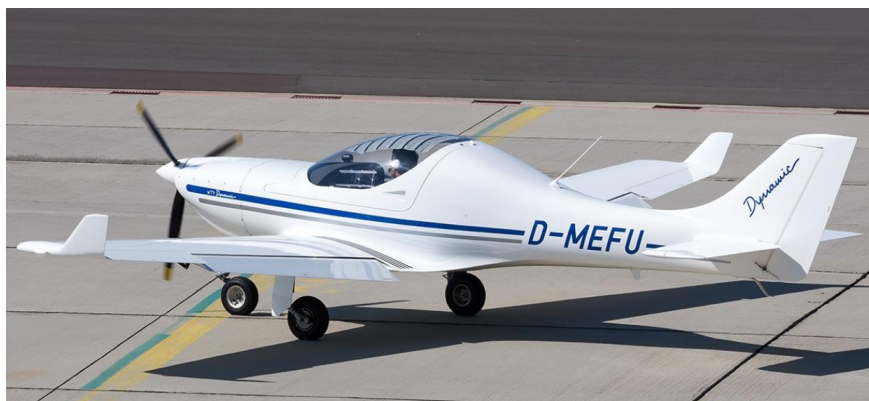
En la foto se pueden apreciar los winglets en la punta de plano, que coinciden con la siniestrada.

Fig. 5: Aeronave D-MEFU
