## INFORME CIAIM-03/2014

### Embarrancada y hundimiento del buque pesquero CISNE II, cerca de Isla Dragonera (Mallorca) el 8 de julio de 2013

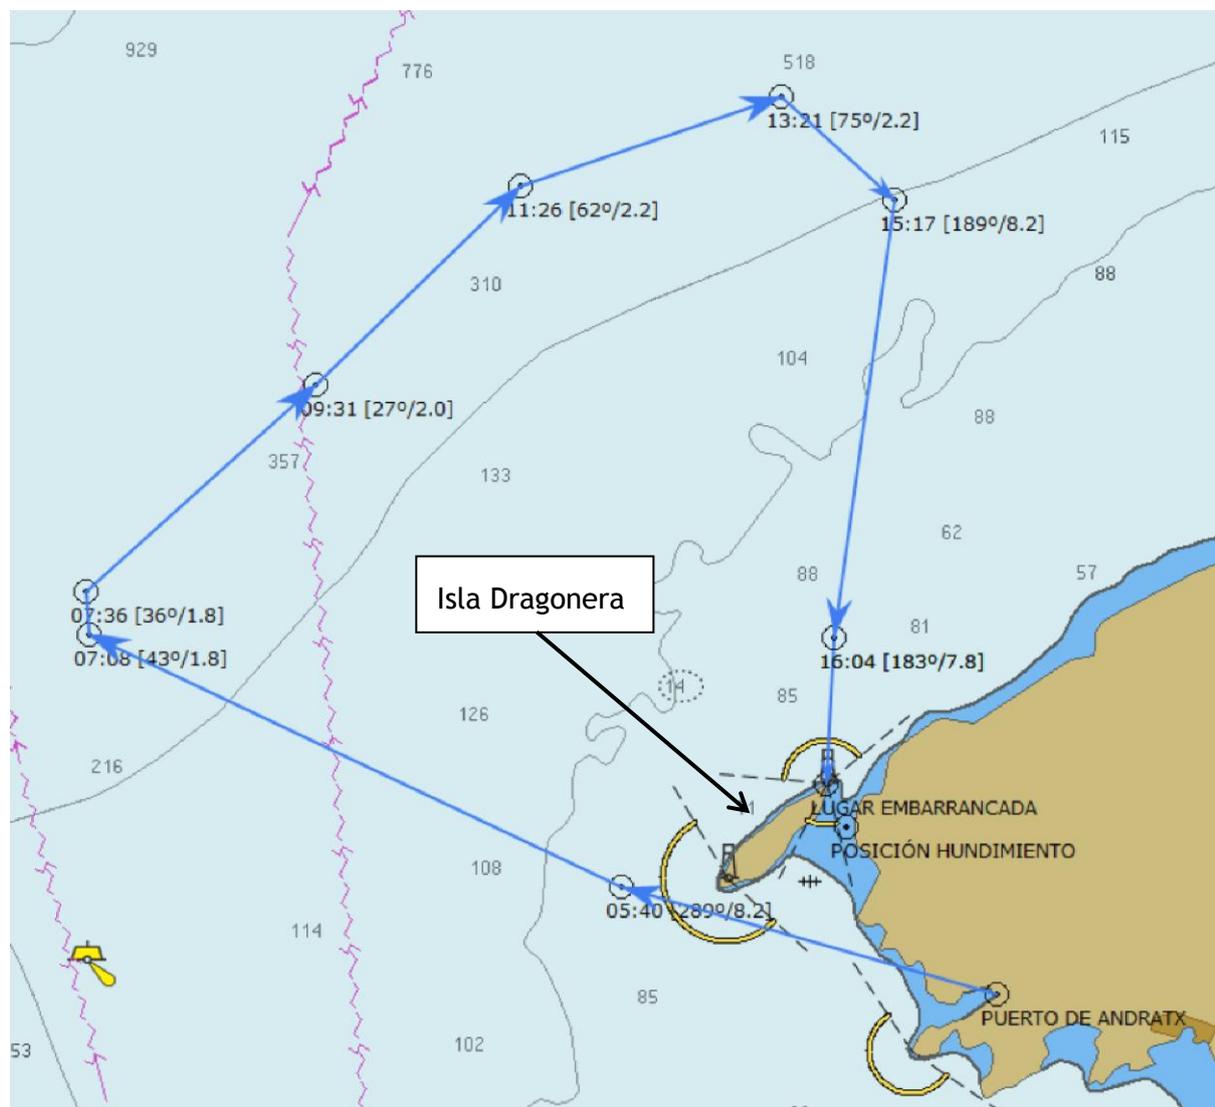
Figura 3. Ruta del B/P CISNE II el día del accidente

La última posición registrada por la caja azul fue transmitida a las 16:04 horas en el punto  $l= 39^{\circ} 38,04' N$ ,  $L= 002^{\circ} 20,32' E$ . El buque llevaba un rumbo  $183^{\circ}$  y una velocidad de 7.8 nudos. Por otro lado, el punto de la Isla Dragonera en donde embarrancó el B/P CISNE II fue localizado por la E/S SALVAMAR ACRUX el día siguiente al accidente en la posición  $39^{\circ} 35,883' N$ ,  $002^{\circ} 20,183' E$ .

Al trazar en la carta una línea recta con rumbo  $183^{\circ}$ , es decir, el que llevaba el buque en el último punto conocido, se alcanza el punto donde el buque embarrancó.

De este hecho se ha concluido que este rumbo no se cambió en ningún momento desde la última posición conocida. Por tanto, se asume que el buque mantuvo rumbo y velocidad, llegando al punto de embarrancamiento aproximadamente 17 minutos después de la última situación obtenida por la caja azul; esto es, a las 16:21 horas.

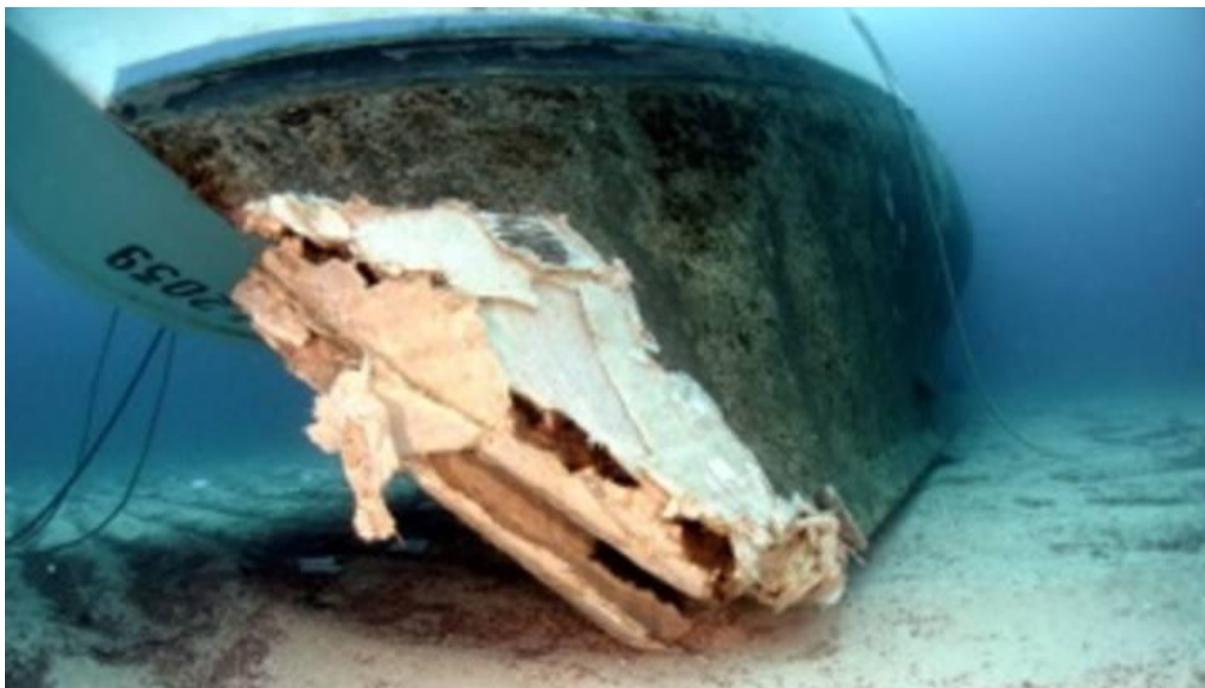
A las 16:04 horas iban navegando a rumbo 183° con una velocidad de alrededor de 8 nudos. Aproximadamente a las 16:20 horas embarrancó de proa contra un bajo de piedra, al norte de la Isla Dragonera. El choque provocó graves daños en la roda.

Figura 4. Daños en la roda del buque hundido

Los daños en la roda del pesquero denotan que el golpe fue de proa, a una velocidad significativa.

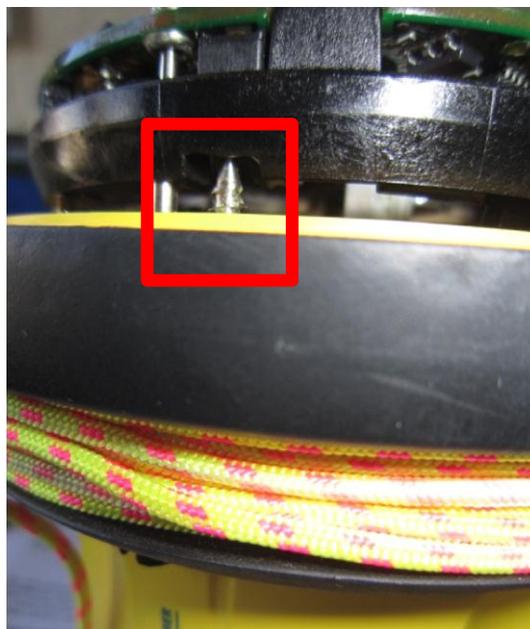
La radiobaliza del pesquero no se activó. Fue localizada por la E/S SALVAMAR ACRUX tras haber actuado la zafa hidrostática al hundirse el pesquero. En una inspección posterior realizada por la Capitanía Marítima de Palma de Mallorca y el instalador de la radiobaliza en el buque, pudieron comprobar que el funcionamiento de la radiobaliza se encontraba inhibido mediante el tornillo situado expuesto en el cuerpo de la radiobaliza, con el objeto de desconectar la batería y evitar un disparo fortuito. Tras habilitar su funcionamiento, se realizó una prueba de activación y la radiobaliza funcionó sin problemas.

Según aparece en el informe emitido por la Capitanía Marítima, el instalador informó al armador de la necesidad de realizar servicio en la radiobaliza tras el disparo fortuito del día 13 de abril de 2012, sin que se llevase nunca la radiobaliza para efectuar el servicio.

De lo anterior parece deducirse que después del disparo accidental del 13 de abril de 2012 la radiobaliza quedó inhibida, manteniéndose en este estado hasta el embarrancamiento.

Figura 5. Detalle del tornillo manipulado de la radiobaliza
